# ESKILSHEM KAPELLBACKEN

## PM GEOLOGISKT PROJEKTERINGSUNDERLAG

*Reviderad 2024-11-13*

2023-04-20

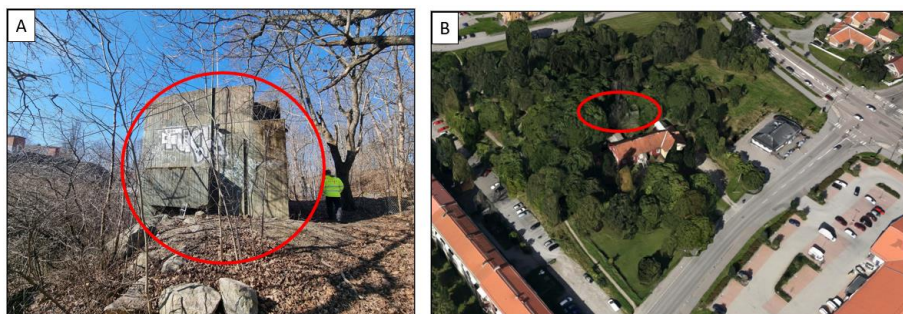
Det finns en byggnad med tillhörande grönyta och berg inom det aktuella undersökningsområdet. Ungefär 6–10 meter nordväst om byggnadens centrala del finns två betongkonstruktioner som är ca 4x5 meter och ungefär 7 meter höga, se Figur 2 nedan.

Figur 2. Bild A visar en av de betongkonstruktioner som ligger nordväst om byggnadens centrala del. Bild B visar betongkonstruktionens placering (röd cirkel) tagen från Google Maps 3D-vy.

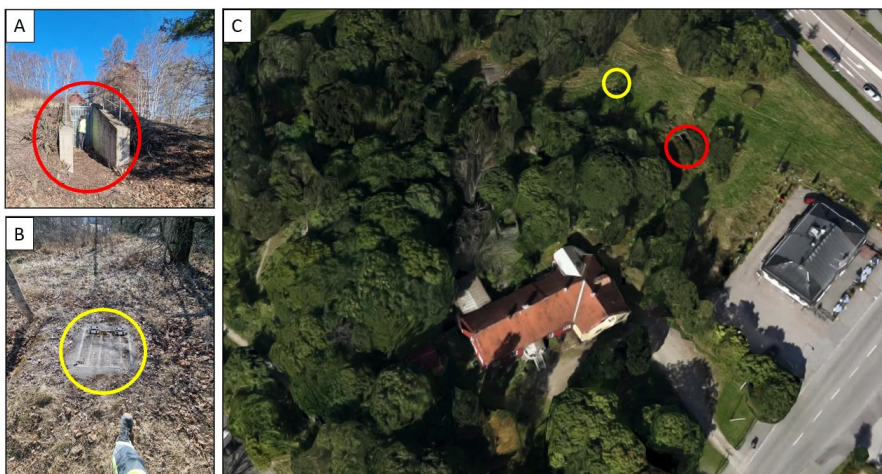
Inom den nordvästliga delen av undersökningsområdet påträffades en ingång samt en marklucka, se Figur 3.

Figur 3. Bild A visar ingång (röd cirkel) i nordöstra delen av undersökningsområdet i 3D-vy från G Maps (Bild C). Bild B visar marklucka (gul cirkel) påträffad i den norra delen av undersökningsområdet placerad enligt gul cirkel i 3D-vy från Google Maps, Bild C.

Berget inom det aktuella undersökningsområdet består av underjordsanläggningar som behöver utredas med avseende på risk och vibrationsanalys.

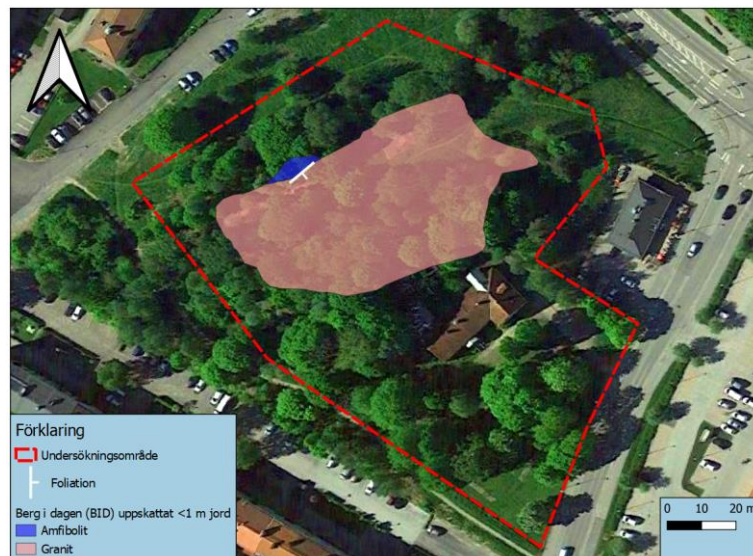
Figur 4. Foliation och uppskattat berg i dagen (<1 meter ovanliggande jord), samt respektive bergart. Undersökningsområdet anvisas med röstreckad linje.

Synligt berg inom undersökningsområdet är begränsad till den norradelen, se Figur 4. Huvudbergart består av en massiv, sprickfattig, medelkornig homogen granit med hög andel kvarts och ljus fältspat (>90%) och låg andel fin- till medelkornig biotit (<10%), se Figur 5. Det förekommer lokala centimeter- till meterskala inneslutningar av mörkare fin- till grovkornig amfibolit med högre andel biotit (>50%), se Figur 5. Foliationen är svag med strykning 50° och stupar brant (88°), se Figur 4.

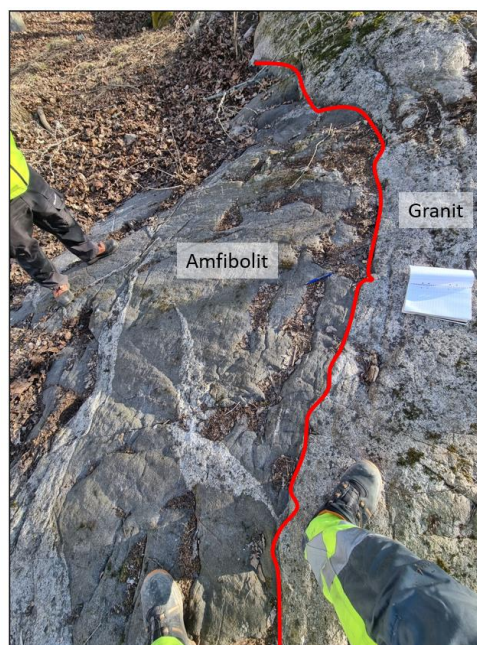
Figur 5. Berghäll med kontakt mellan bergarterna granit och amfibolit i norra delen av undersökningsområdet.

Ballastanalys rekommenderas om bergmaterial ska användas för förstärkningslager vid väganläggning. Ett bergprov av totalt cirka 40 kg kan tas inom undersökningsområdet, Figur 5. Följande analys bör utföras:

- Korndensitet: SS-EN 1097-6:2013
- Los Angeles-tal: SS-EN 1097-2-2010
- Micro-Deval värde, våt: SS-EN 1097-1:2011

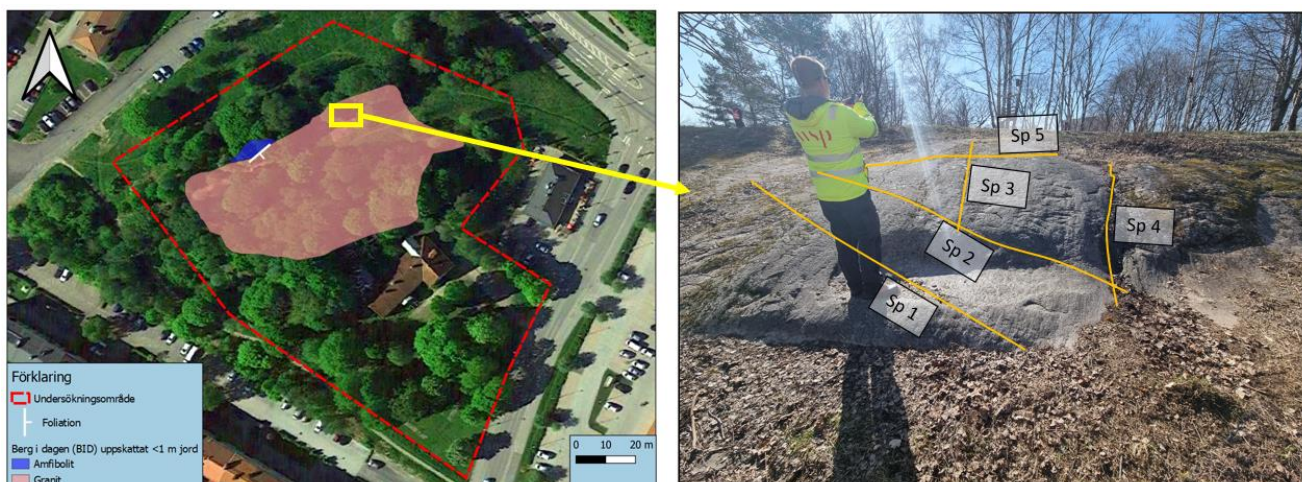
Berget är mycket sprickfattigt och vid endast en synlig berghäll kunde sprickkartering utföras, på 5 sprickor, se Figur 6.

Figur 6. Till vänster anvisas den sprickkarterade berghällen med gul rektangel och pil. Till höger visas de fem sprickor som mättes och indelades, bild visar vy mot sydost.

Sprick ID	Orientering (HHR)	Lutning från horisontalplan	Kommentar
Sp 1	88	90	
Sp 2	90	90	
Sp 3	334	85	
Sp 4	355	85	
Sp 5	55	88	Samma som foliation
