PM Befintlig dagvattenhantering och skyfallskartering för Hövdingen 1 m.fl., Eskilstuna

Eskilstuna kommun

TITEL	PM Befintlig dagvattenhantering och skyfallskartering för Hövdingen 1 m.fl., Eskilstuna
RAPPORTNUMMER	2020-1548-A
BESTÄLLARE	Eskilstuna kommun
FÖRFATTARE	Malin Smith, WRS och Maja Granath, WRS
UTGÅVA/STATUS	Utkast
DATUM	2020-06-30
OMSLAGSBILD	Maja Granath

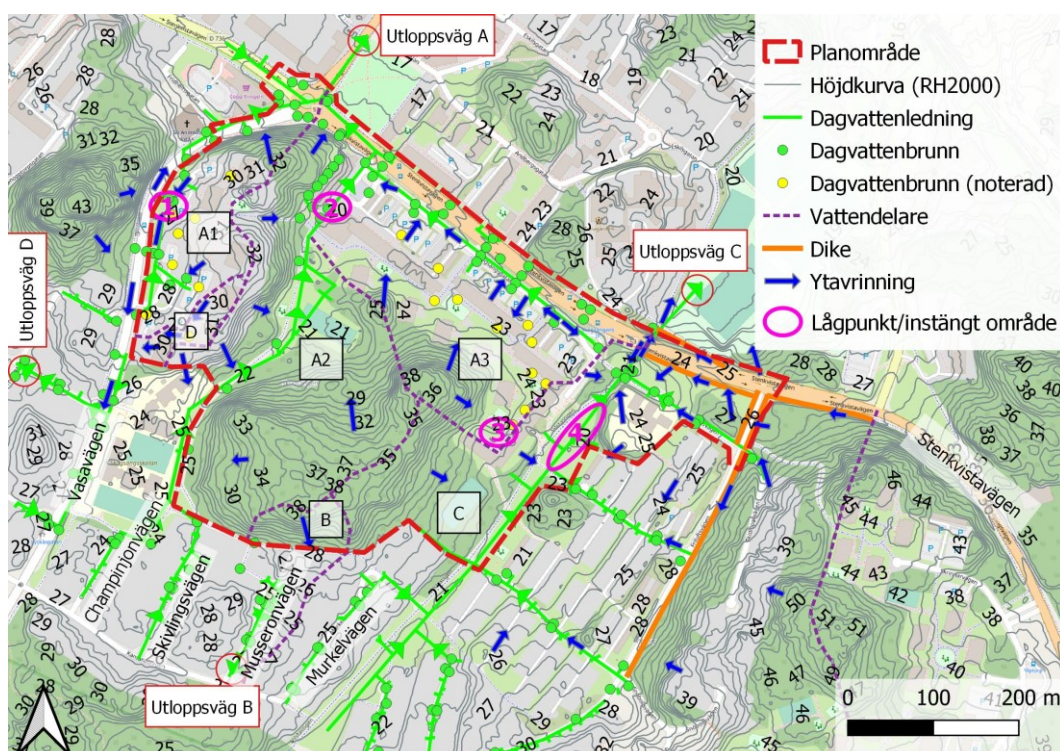
Figur 6. Nuvarande dagvattenhantering. Delavrinningsområdena A1, A2, A3, B och C avgränsas av vattendelare. Ledningar, brunnar, ytavrinning, diken samt fyra lågpunkter/instängda områden redovisas. "Noterad dagvattenbrunn" visar ett antal brunnar som observerats under fältbesök.

Det är generellt ett mycket grönt område men många planteringar/grönytor och de flesta välgångar och parkeringar i planområdet är anlagda med kantsten, vilket gör att mycket dagvatten transporteras längs gatorna och rinner ned i dagvattenbrunnar istället för att utjämnas och nyttjas av växter. Det mesta takdagvattnet antas avledas direkt till ledningar då inga stuprör är synliga på byggnaderna inom planområdet.

Fyra lågpunkter/instängda områden är identifierade inom planområdet se Figur 6. Den första, nr 1 i Figur 6, ligger på Carl-Johansgata inom delavrinningsområde A1 (Figur 7) där det planeras för radhus längs Vasavägen. I lågpunkten finns en dagvattenbrunn för bortledning av vatten. Hit avrinner dagvatten från uppströms liggande ytor av delavrinningsområde. Den andra lågpunkten ligger vid Skogsängens centrumområde (Figur 8) och är väl avvattnad med flera dagvattenbrunnar (Figur 8).

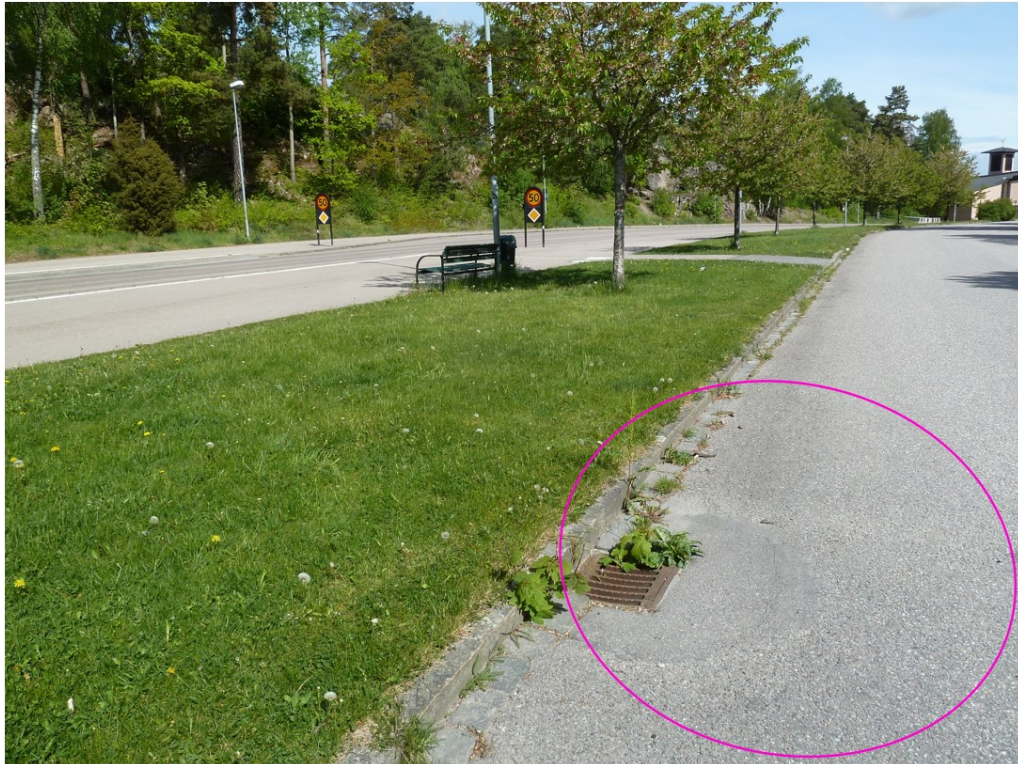
Figur 7. Lågpunkt 1 på Carl-Johansgata i delavrinningsområde A1. Det finns idag en dagvattenbrunn i lågpunkten. Se även kantstenet mot grönytan som förhindrar dagvatten från att nå dit.

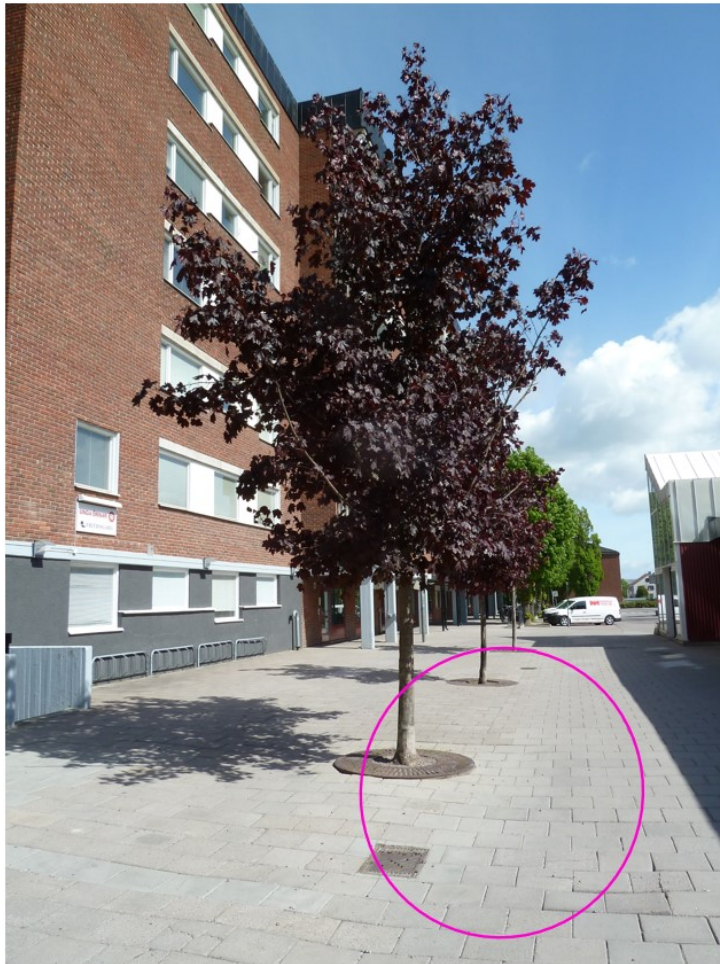
Figur 8. Lågpunkten vid Skogsängens centrum (Skogsängsvägen 2-4) är väl avvattnad med flera dagvattenbrunnar.

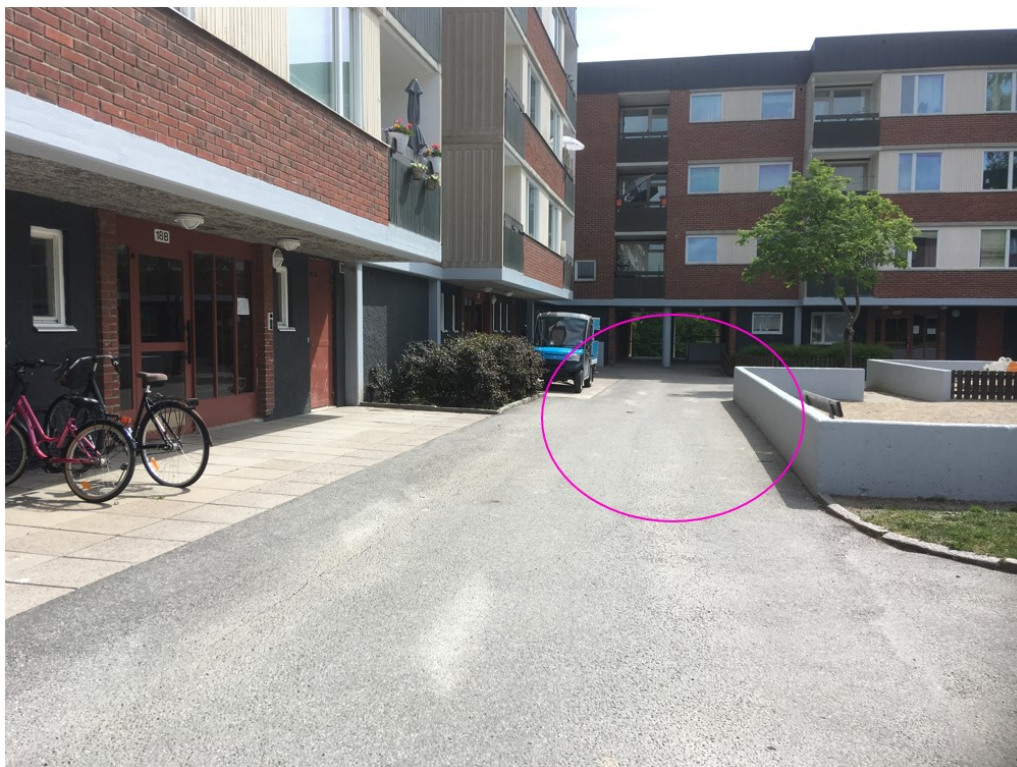
Den tredje lågpunkten är mer ett instängt område som identifierades på fältbesöket vid Skogsängsgatan 22G. Det har dock inte rapporterats in några klagomål på problem med stående vatten på någon av lågpunkterna 1-3 varför det kan antas att det inte brukar uppstå problem med stående vatten här (Jonathan Lövfstaf, ESEM, 2020).

Figur 9. Instängt området vid Skogsängsgatan 22G.

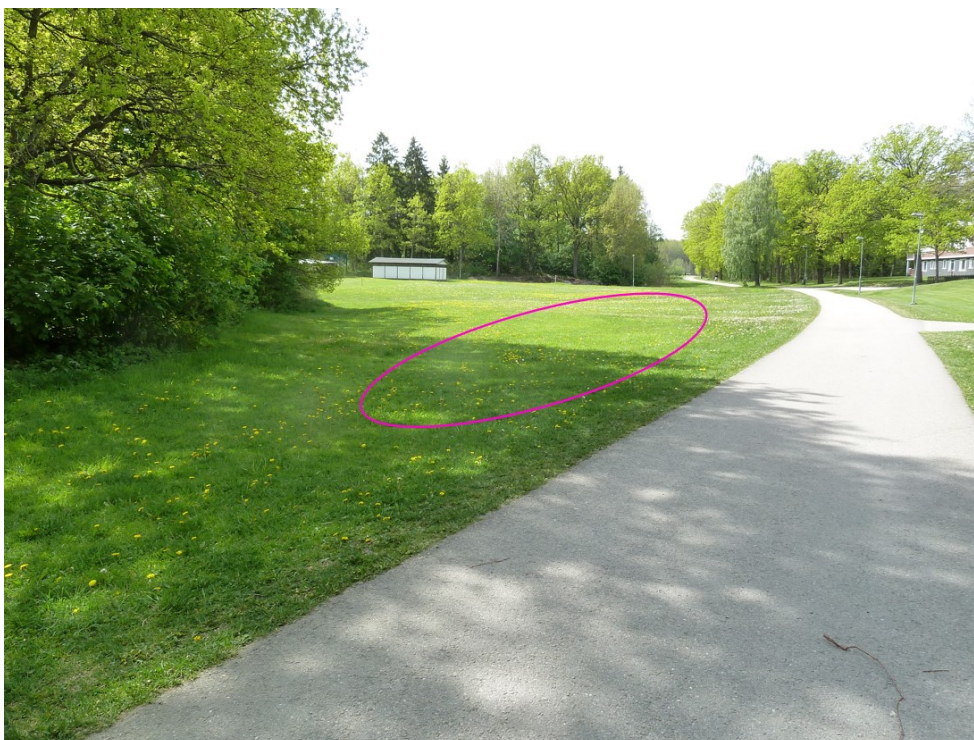
Lågpunkt 4 ligger längs med GC-vägen i delavrinningsområde C där det planeras för bebyggelse av radhus. Här finns stor risk för stående vatten, läs mer om det i avsnitt 2.4.

Figur 10. Fotot visar platsen för lågpunkt 4 i Figur 6 som utgörs av en gräsbeväxt yta där vatten idag kan översvämma.

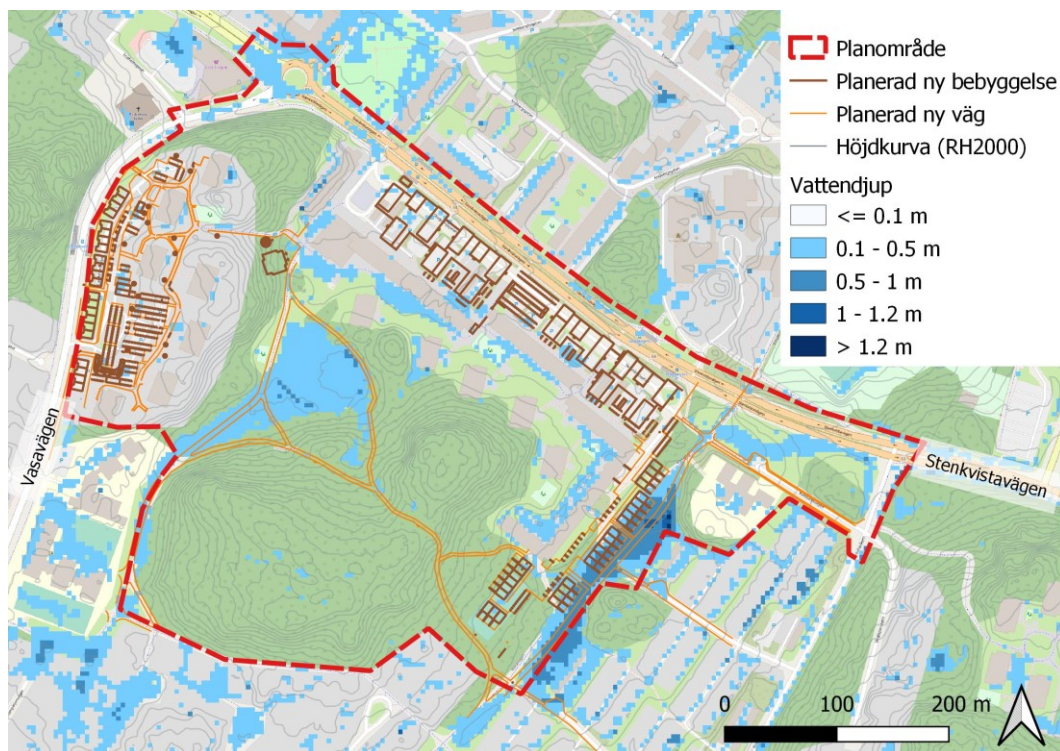
I april 2019 utförde DHI en skyfallskartering för Eskilstuna där hänsyn är tagen till ledningsnätets kapacitet (DHI, 2019). Skyfallskarteringen är baserad på en kopplad markavrinnings- och ledningsnätmodell. Planområdet för Hövdingen 1 m.fl. ingick i utredningen. Skyfallskarteringen gjordes för ett 100-årsregn med klimatkraftfaktor 1,25 och maximalt vattendjup vid stående vatten enligt modelleringen visas i Figur 11 och är 1,2 meter i planområdets östra del vid angiven lågpunkt 4 (Figur 6).

Figur 11. Skyfallskartering (DHI, 2019) för planområdet inklusive den planerade bebyggelsen enligt utformningsförslag daterat 200424.

Skyfallskarteringen visar på risker för stående vatten vid lågpunkt 2-4 men även vid de byggnader på Skogsängsgatan 4-24 som står med långsidan av byggnaden mot slätten. Det har dock, som nämnts tidigare inte rapporterats några problem med stående vatten på Skogsängsgatan (Jonathan Lövfstaf, ESEM, 2020). Vid lågpunkt 4 kan det bli upp till 1,2 meter stående vatten (DHI, 2019). För att detta inte ska orsaka problem vid ny bebyggelse behöver marken i så fall höjas för att undvika skador på planerade byggnader alternativt så behöver en yttlig avrinningsväg skapas i den södra eller norra delen av området. Lågpunkten ligger på ca +20 meter (RH2000) och både i norr och i söder ligger det en höjd/puckel på ca +21-22 meter (RH2000) som gör att vattnet inte kan avrinna naturligt från platsen. Det finns dock ett dagvattenledningsnät och dagvattenbrunnar på platsen men vid skyfall enligt skyfallskarteringen (DHI, 2019) så klarar inte ledningsnätet att leda bort vattnet utan ett vattendjup på upp till 1,2 meter förväntas ansamlas på platsen.

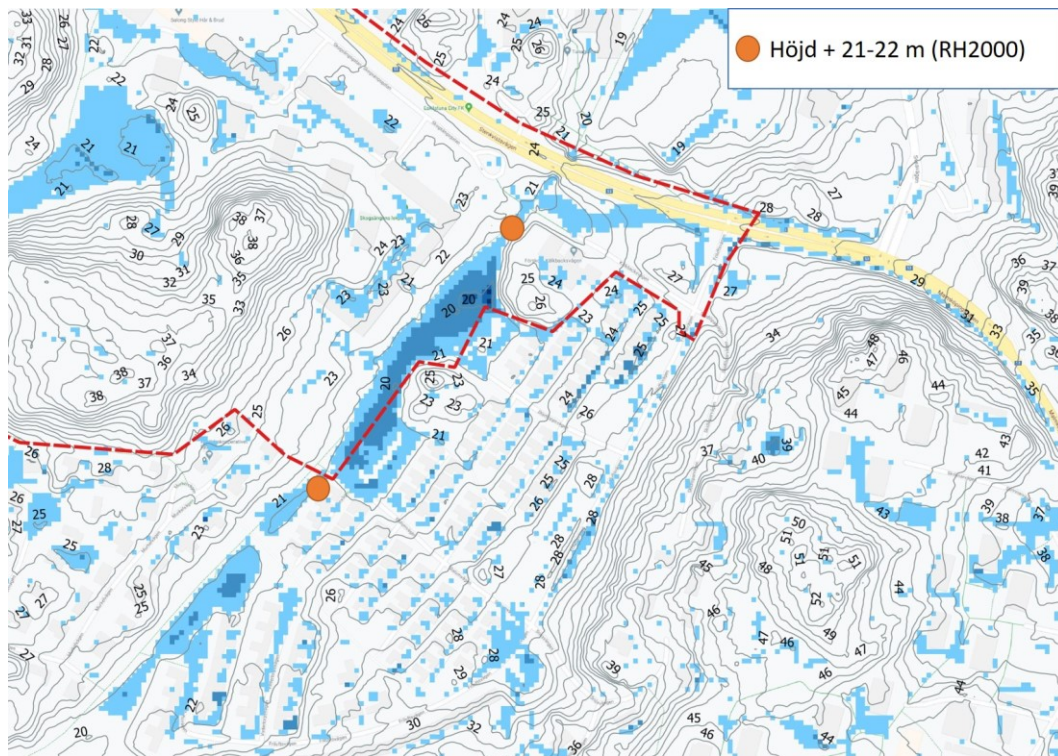
Figur 12. Markerade höjder (+21-22 m, RH2000) som skapar det instängda området vid lågpunkt 4 i Figur 6. Källa: DHI, 2019

För att veta exakt hur mycket marken behöver höjas eller hur mycket som behöver sänkas vid ”pucklarna” för att skapa ytliga avrinningsvägar krävs det mer detaljerade höjddata för området, men det rör sig om ca 1,5 meter. En höjning eller sänkning av marken kan komma att påverka nedströms liggande områden och behöver innan exploatering utredas.
