# ESKILSHEM KAPELLBACKEN

PM Geoteknik

Översiktlig stabilitetsutredning

2023-05-26

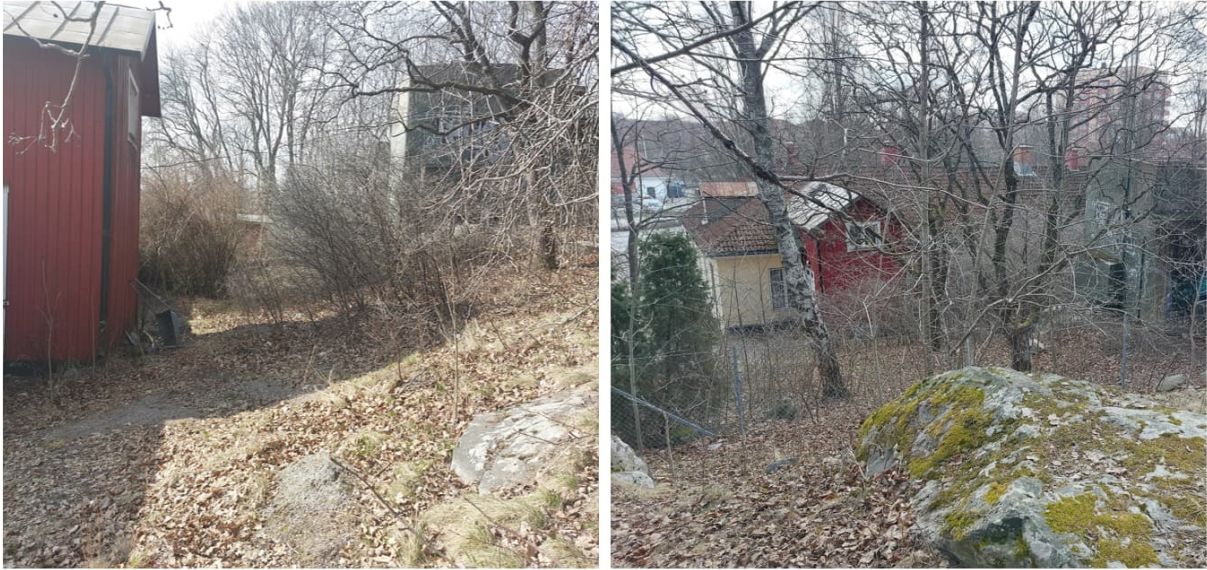
Den översiktliga utredningen med en geoteknisk besiktning visar i huvudsak på mycket små jorddjup av fast friktionsjord på berg, samt förekomst av berg i dagen vid slänt intill befintlig bebyggelse, se Figur 5. Vissa indikationer på ytliga markrörelser har identifierats inom detaljplanområdet i form av lutande träd. Dessa observationer har gjorts i mycket nära anslutning till berg i dagen.

Figur 5: Foton tagna från nordvästra delen av undersökningsområdet visar befintlig byggnad i nära anslutning till berg i dagen norrut.

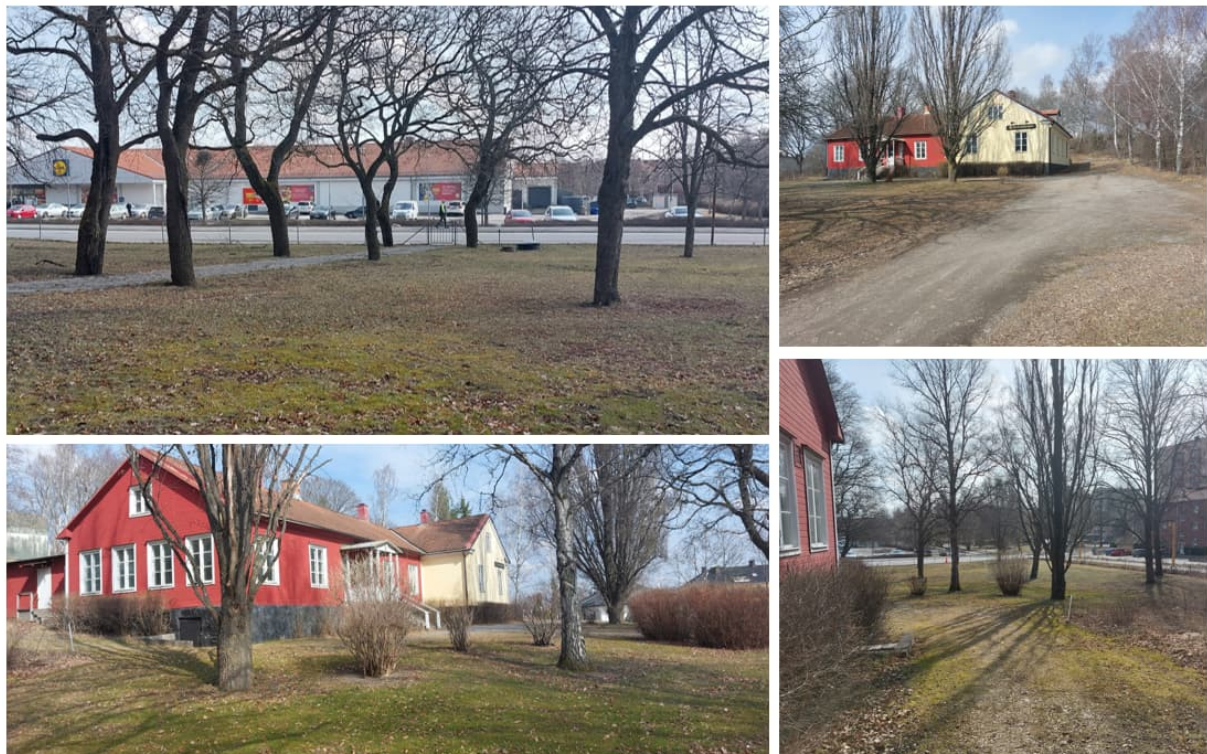
Området söder om befintlig byggnad kännetecknas av platt mark med lutningar upp till maximalt 1:16. Tolkning av jordart i södra delen av området är lera, utifrån okulär besiktning och resultat från tidigare undersökningar utförda av Sweco.

Inga tecken på pågående erosion har identifierats inom området.

Figur 6: Foton tagna från södra och sydöstra delen av undersökningsområdet visar parkområde med låga marklutningar (mindre än 1:8).

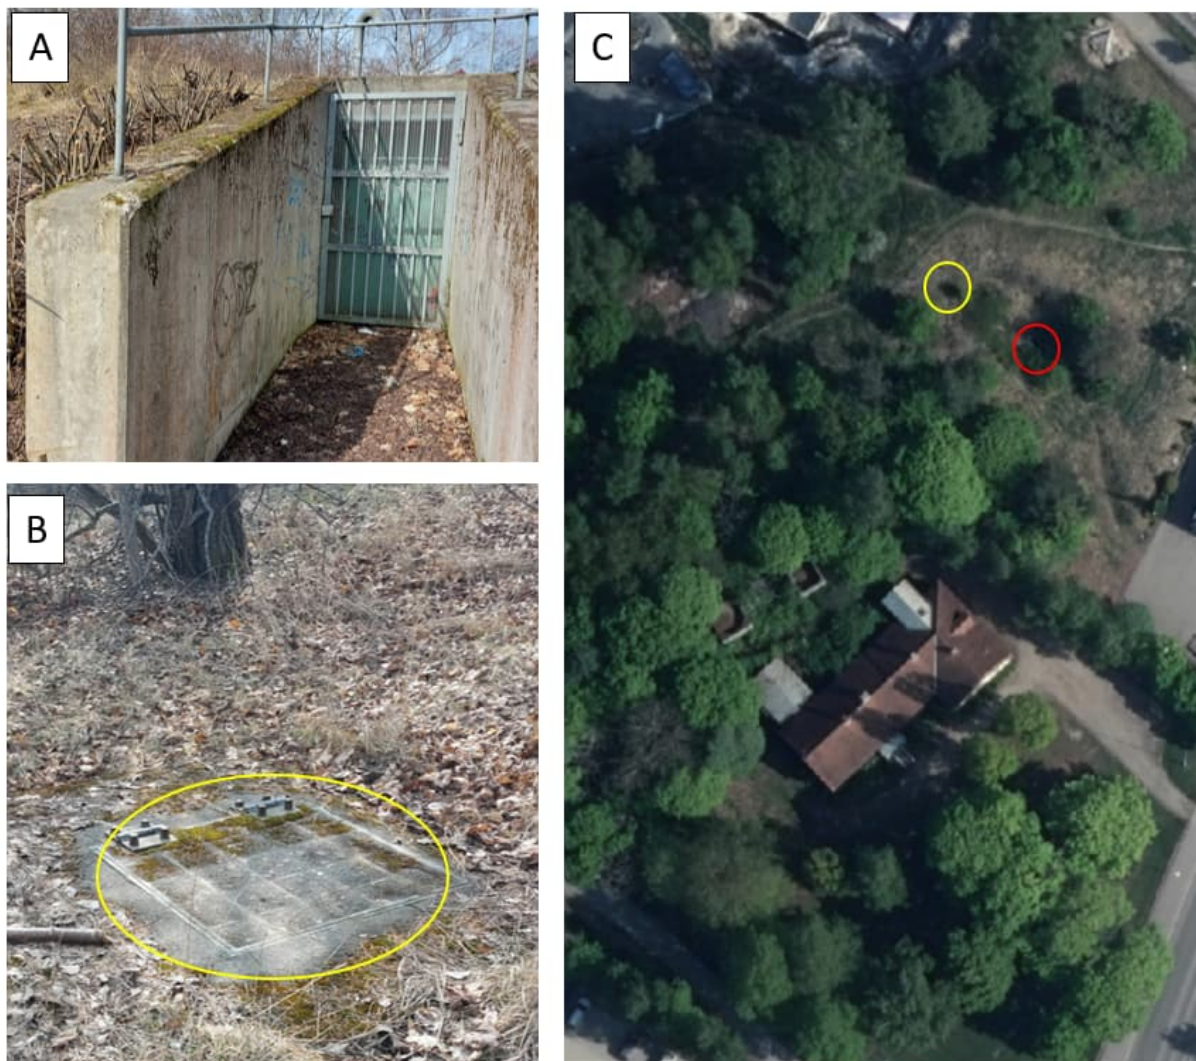
Ca 30 meter nordost om detaljplanområdet hittades en ingång till ett berggrum samt en marklucka, se Figur 7.

Figur 7: Foton tagna ca 30 m norr om detaljplanområdet. Bild A visar ingång till bergrum. Bild B visar lucka belägen nordväst om ingången till bergrummet. Bild C översiktsskarta för orientering av bilder. Gul och röd cirkel markerar ungefärlig position av luckan respektive ingången till bergrummet.

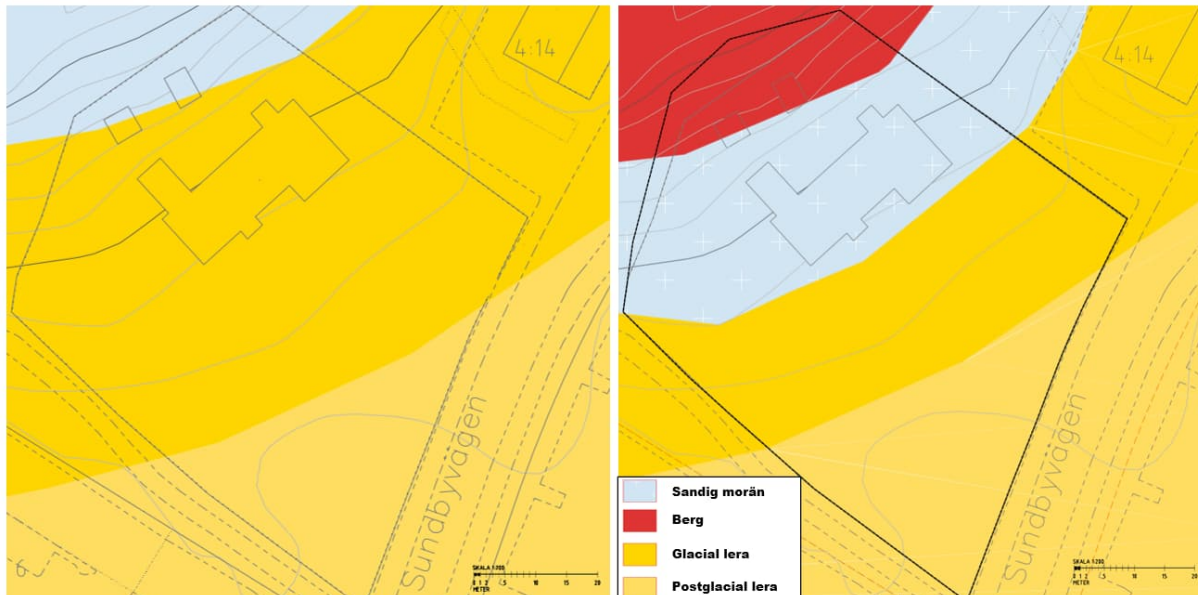
Kombination av resultaten från sonderingar utförda av Sweco 2021 samt WSP:s kartering och inmätning av berg i dagen, bergrum och block på markytan har använts för att skapa en uppdaterad jordartskarta för området. Se Figur 8 samt Bilaga 2. Jämfört med SGU:s tidigare kartering 1987 (som förmodligen baserats på inskannade kartor) visar WSP:s tolkning att förekomsten av morän och berg i dagen är förskjutet söderut. Resultatet av den nya kartan ger en mer detaljerad och korrekt bild av jordarterna i området i förhållande till höjdlinjer och befintlig bebyggelse.

Figur 8: Visar två jordartskartor för detaljplanområdet. WSP:s tolkning (höger) visar en förskjutning söderut av förekomsten av morän och berg i dagen jämfört med SGU:s tidigare kartering (vänster), hämtad från SGU:s Kartvisare 2023.

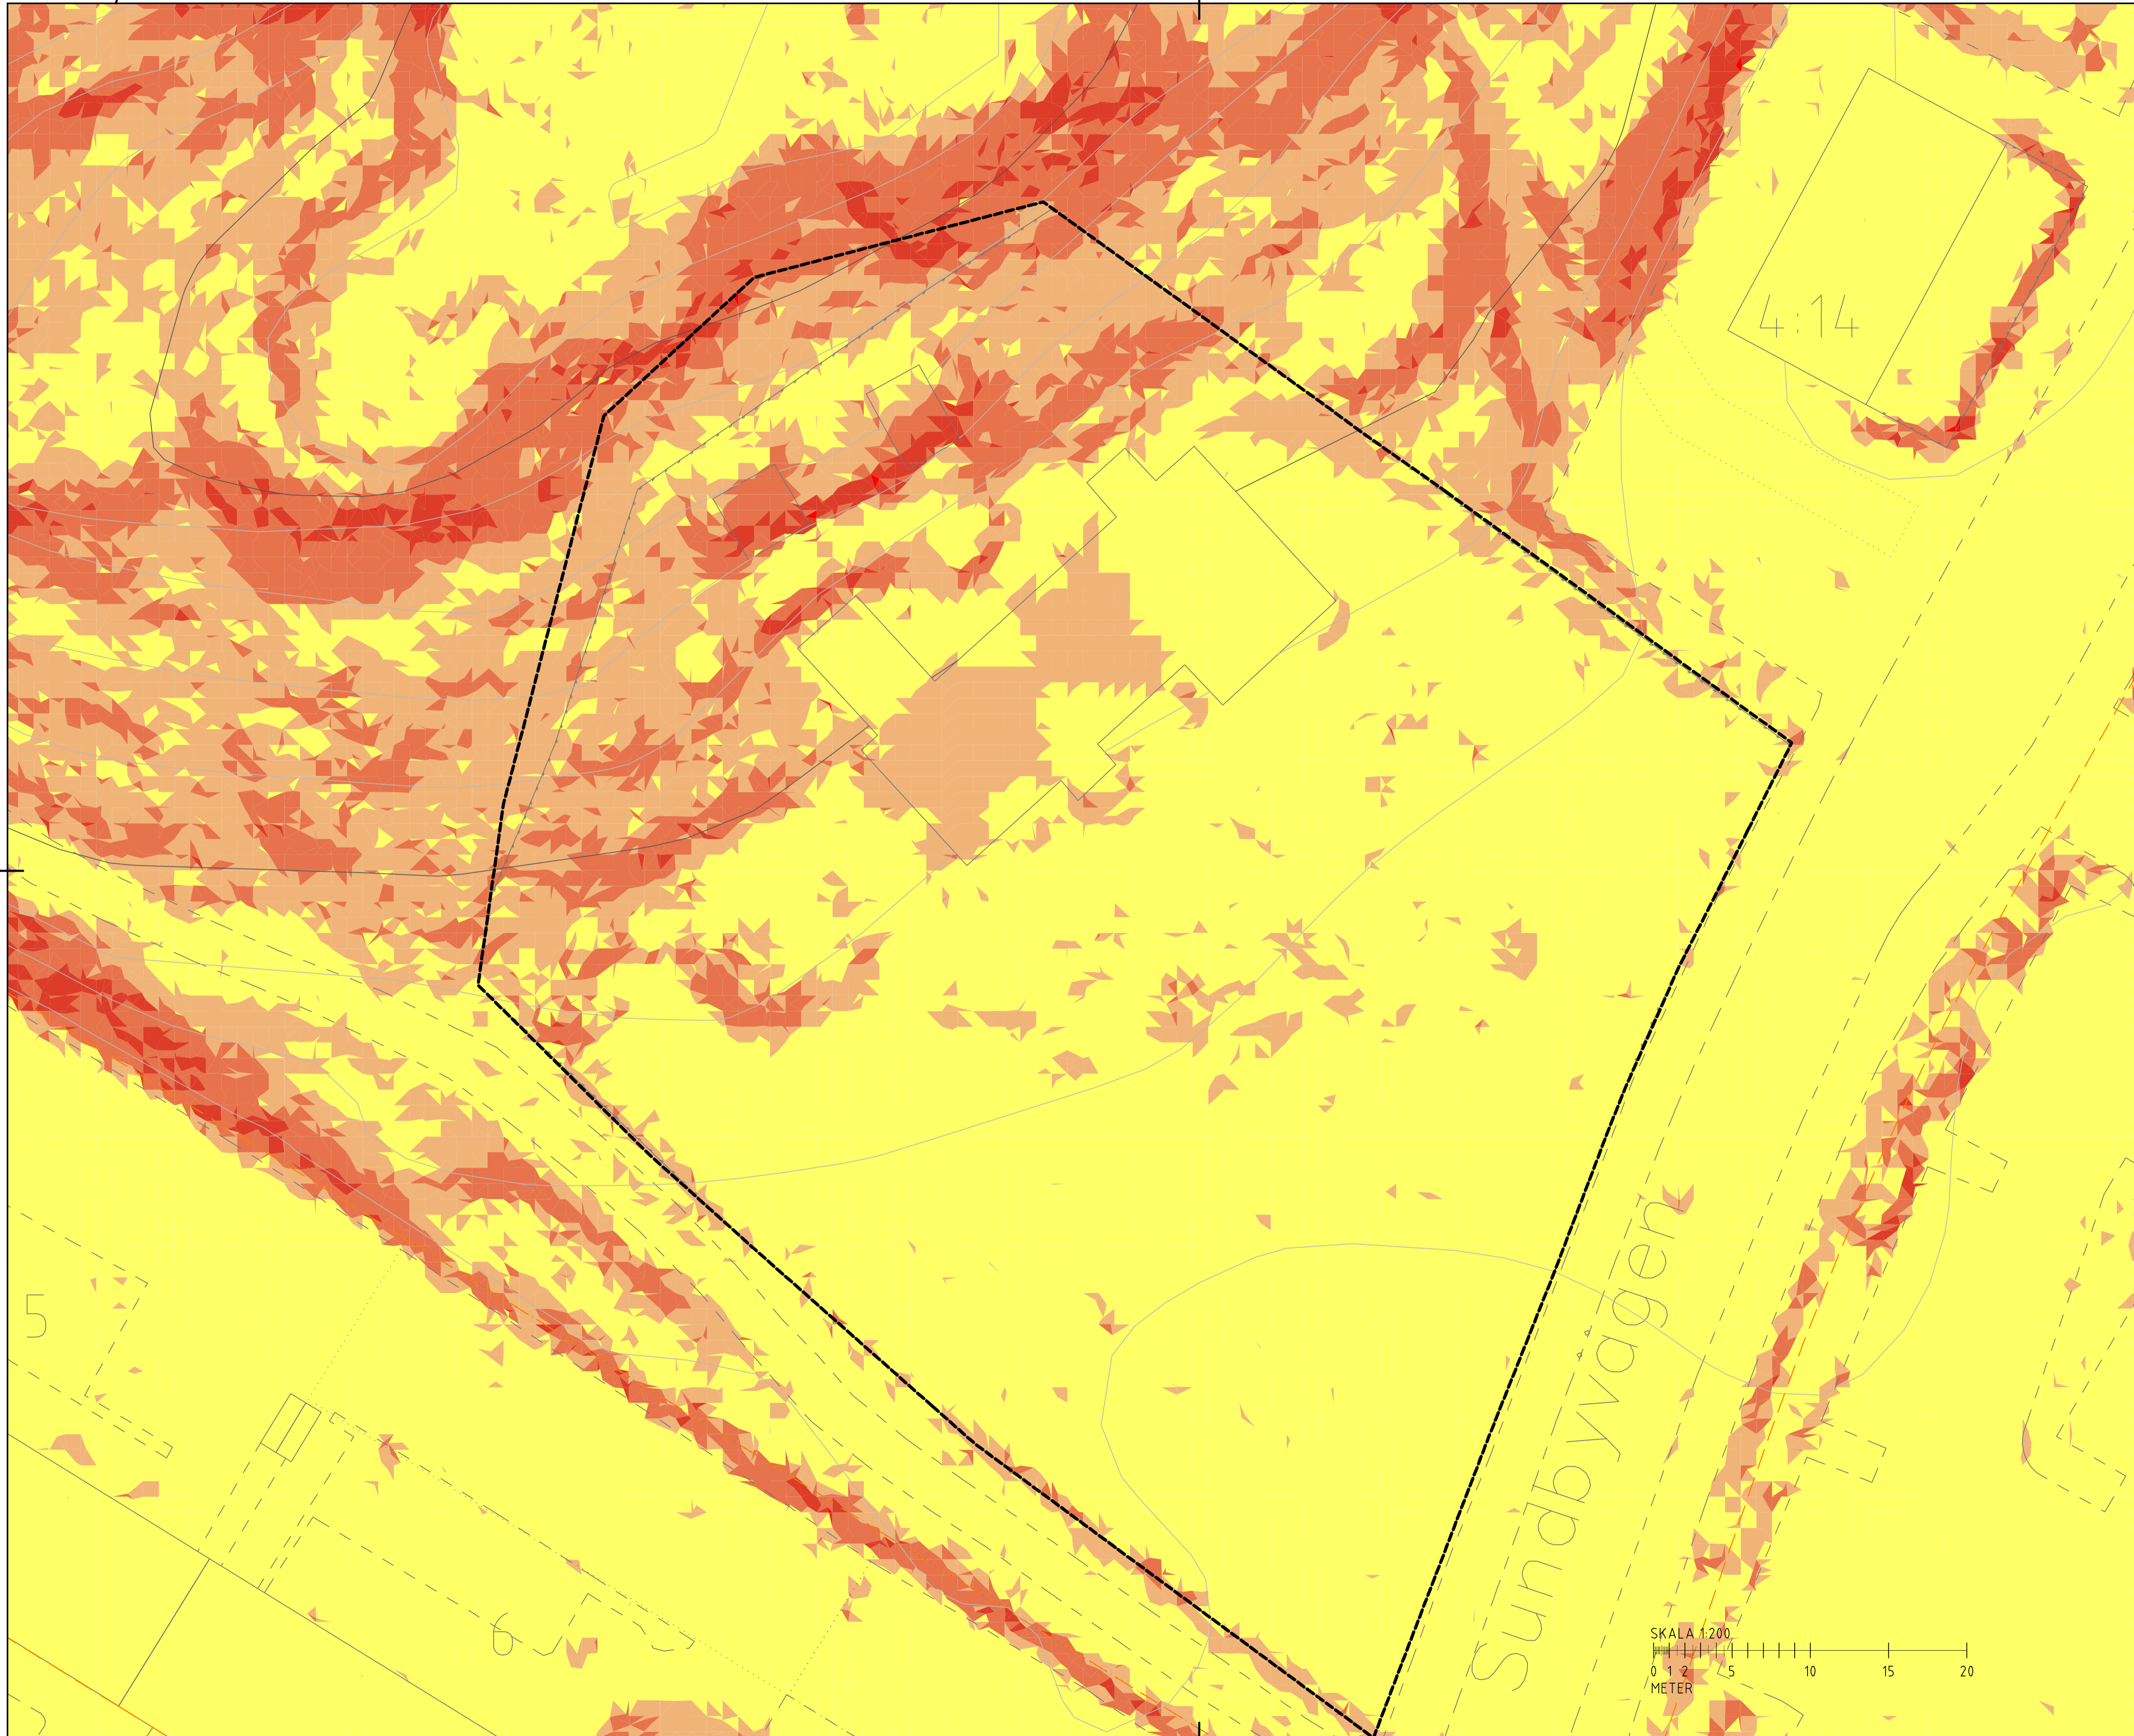
SKALA: 1:200  
 A1  
 I BET: G-10-1-03

Området syd-sydväst om befintlig byggnation kännetecknas av lutningar upp till 1:16. Förekommande jordarter i detta område är, enligt tidigare geoteknisk undersökning och platsbesök, tunna lerskikt och friktionsjord.

Området väster om och norr om befintlig byggnad kännetecknas av lutningar mellan 1:8 och 1:4 i friktionsjord. Brantare lutningar erhålls dock ur tolkning av lidardatat vid förekomst av kantiga uppstickande klippblock och berg i dagen. För grafiskt resultat från släntlutningsanalys hänvisas till Bilaga 3.
