TORSHÄLLA - VÄSBY - STABILITETSUTREDNING

PM - GEOTEKNIK - PM/GEO)

2023-04-19

Rev: 2023-11-21

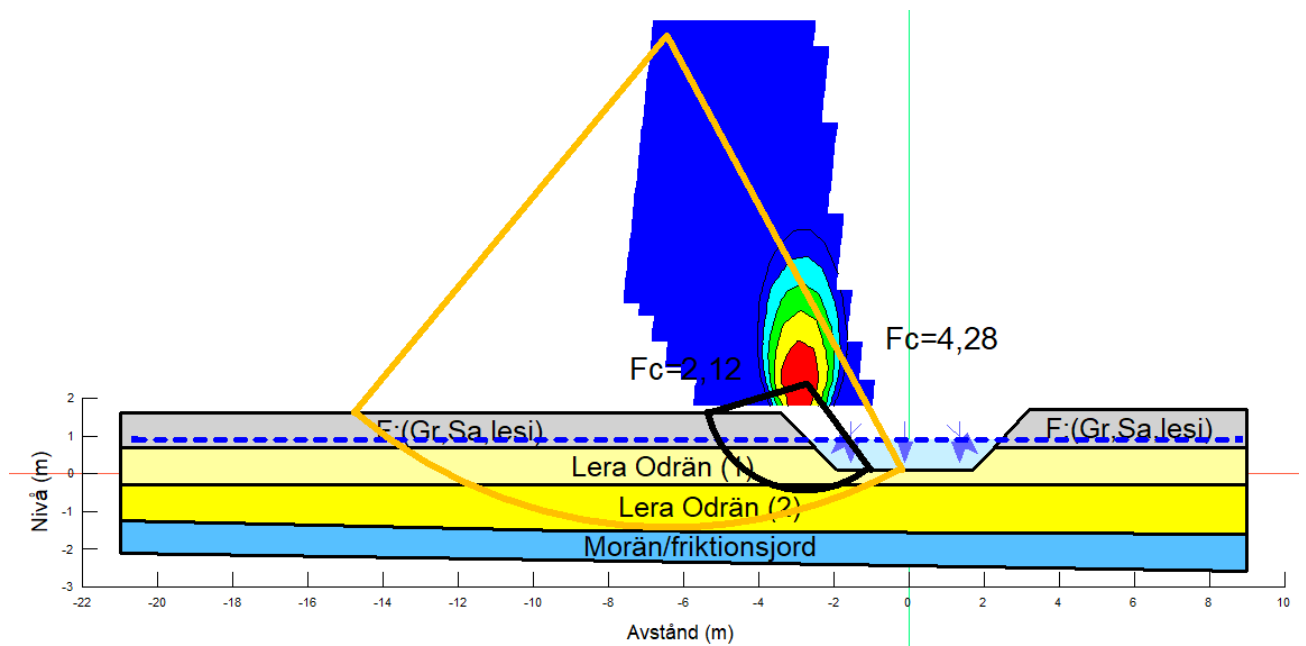
Resultat från stabilitetsutvärdering visar att beräkningssektion A uppvisar godkänd säkerhet mot stabilitetsbrott dvs. erhåller en säkerhetsfaktor överstigande 1,6 med de förenklingar som gjorts i denna undersökning. Känslighetsanalys i form av utökad bottenarea har provats och ger samma resultat som redovisat resultat.

Figur 5 presenterar vald jordmodell (Sektion A), med två illustrerade glidytor. Svart båge och linjer pekar mot den värsta glidytan i Sektion A. Orange båge och linje representerar separat, lägre sannolik glidyta med högre säkerhet och illustreras endast för jämförelse. Se Bilaga 1 för fullständig redovisning av valda parametervärden.

Figur 5: Urklipp från stabilitetsutvärdering i Geostudio som visar att kritisk glidyta i svart färg och en längre, mindre sannolik glidyta i orange färg.

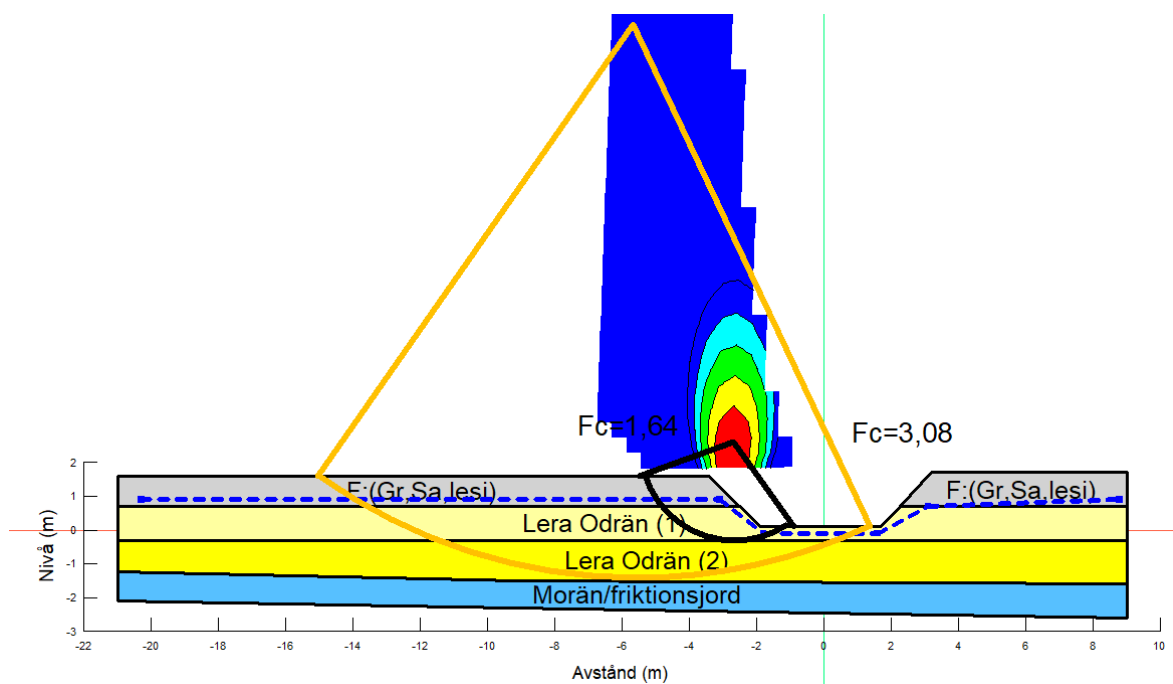
Resultat från stabilitetsutvärdering visar att beräkningssektion A uppvisar godkänd säkerhet mot stabilitetsbrott dvs. erhåller en säkerhetsfaktor överstigande 1,6 med de förenklingar som gjorts i denna undersökning. Känslighetsanalys i form av utökad bottenarea har provats och ger samma resultat som redovisat resultat. Även kombinerad analys har provats i denna analys och ger också den ett godkänt resultat.

Figur 6 presenterar vald jordmodell (Sektion A), med två illustrerade glidytor. Svart båge och linjer pekar mot den värsta glidytan i Sektion A. Orange båge och linje representerar separat, lägre sannolik glidyta med högre säkerhet och illustreras endast för jämförelse. Se Bilaga 1 för fullständig redovisning av valda parametervärden.

Figur 6: Urklipp från stabilitetsutvärdering i Geostudio som visar att kritisk glidyta i svart färg och en längre, mindre sannolik glidyta i orange färg.

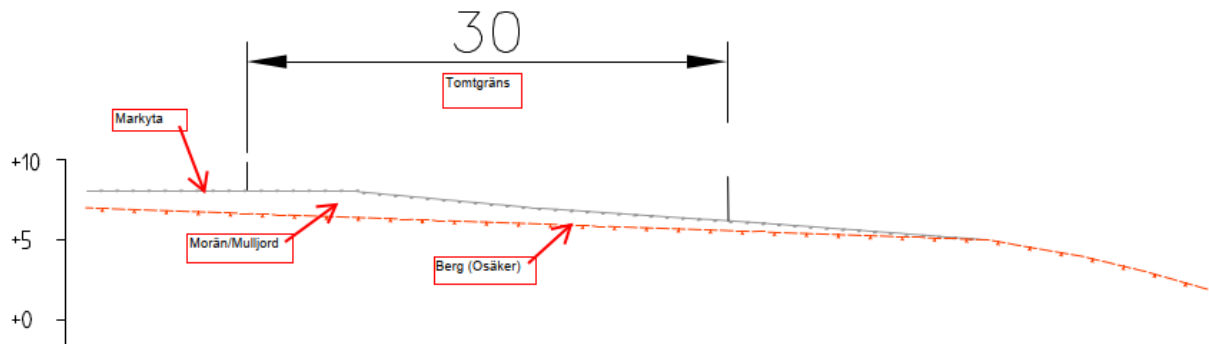
Figur 8: Sektion/skiss genom planerad tomt. Notera att inga undersökningar har utförts utan skissen ska ses som illustrativ utifrån fältkarteringen med stöd från terrängmodell.

Den huvudsakliga jordarten inom området är ett tunt skikt morän vilandes på berg. Djupet till berg är dock osäkert då inga geotekniska undersökningar har utförts inom området. Det finns ett flertal block med varierande storlek inom området och berg i dagen har noterats på ett flertal ställen i områdets östra/nordöstra del.

Stabilitetsförhållandena bedöms som tillfredställande och inga stabilitetsproblem bedöms föreligga i dagsläget eller för kommande exploatering. Bedömningen baseras på områdets geologi (morän och berg) samt områdets terräng (lutning i snitt <1:10 i morän). När höjsättning av tomten är klarlagd

rekommenderas att denna handling ses över, främst med avseende på eventuell bergschakt och hantering av block.

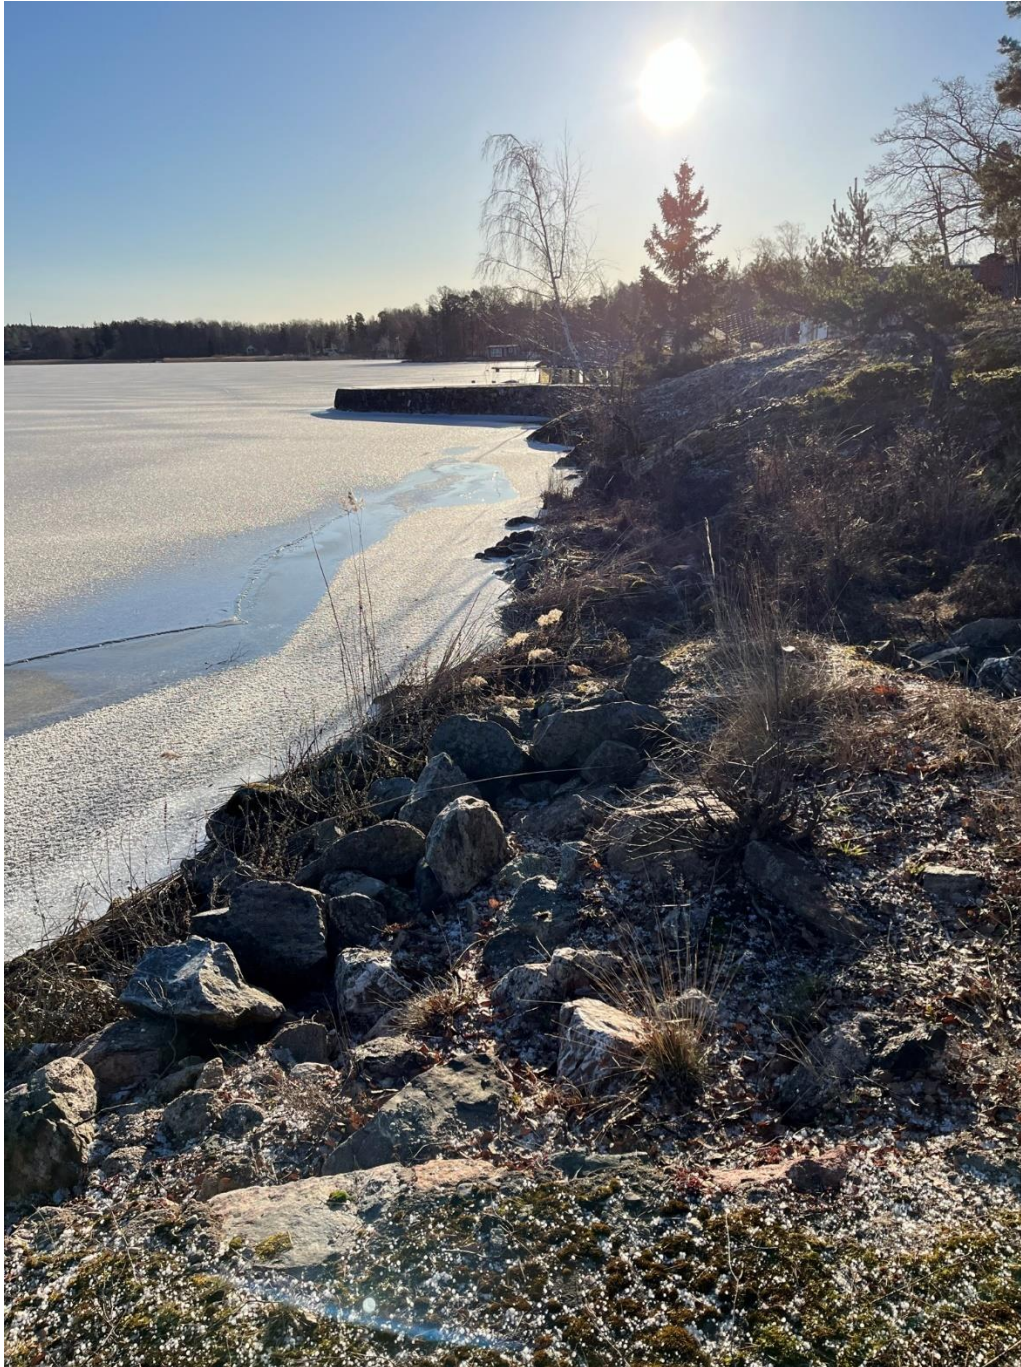
Översiktlig kartering utfördes vid platsbesök (Se Figur 9). Ständerna består främst av morän, sten och berg och risk för skadlig erosion är därför mycket låg. Vågpåverkan bedöms inte heller påverka erosion mer än normalt vid normala väderförhållanden. Vid platsbesöket var sjön isbelagd och kartering av sediment under vatten var ej möjligt.

Figur 9: Foto på strandlinjen taget vid platsbesök.

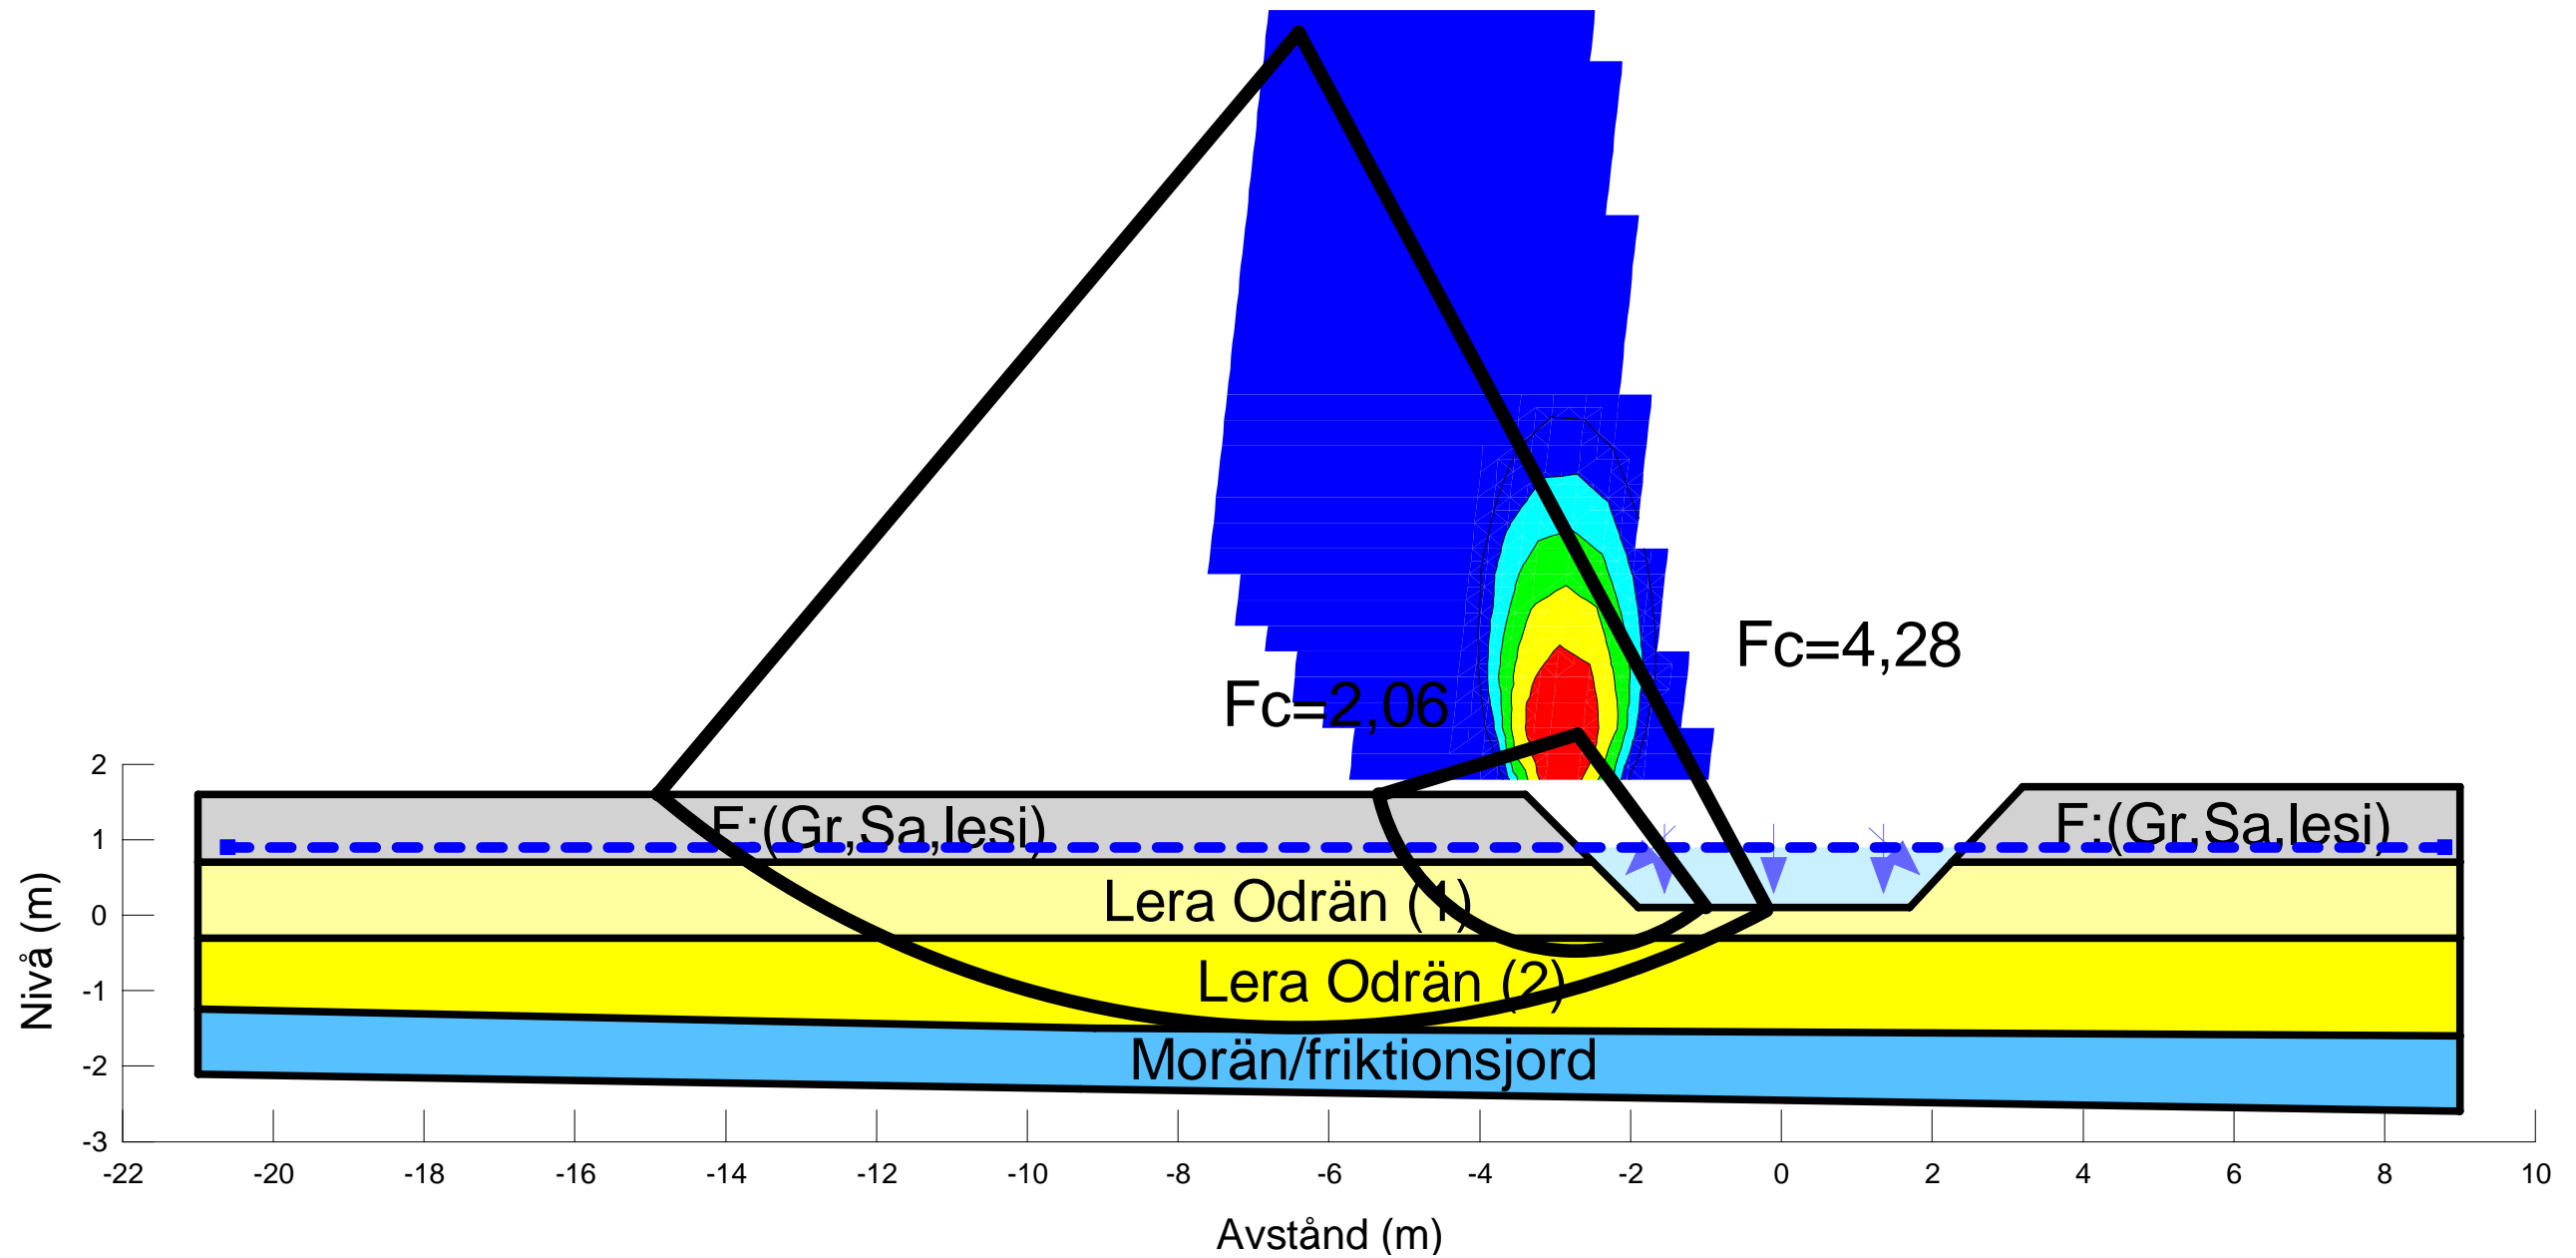
Created By: Bolinder, Adam Last Edited By: Bolinder, Adam Method: Morgenstern-Price Last Solved Date: 2023-03-16	Totalstabilitet, odränerad Sektion A-A

Activating Moment: 52,427946 kN·m
 Resisting Moment: 107,81543 kN·m
 Radius: 2,6484398 m
 Factor of Safety: 2,06

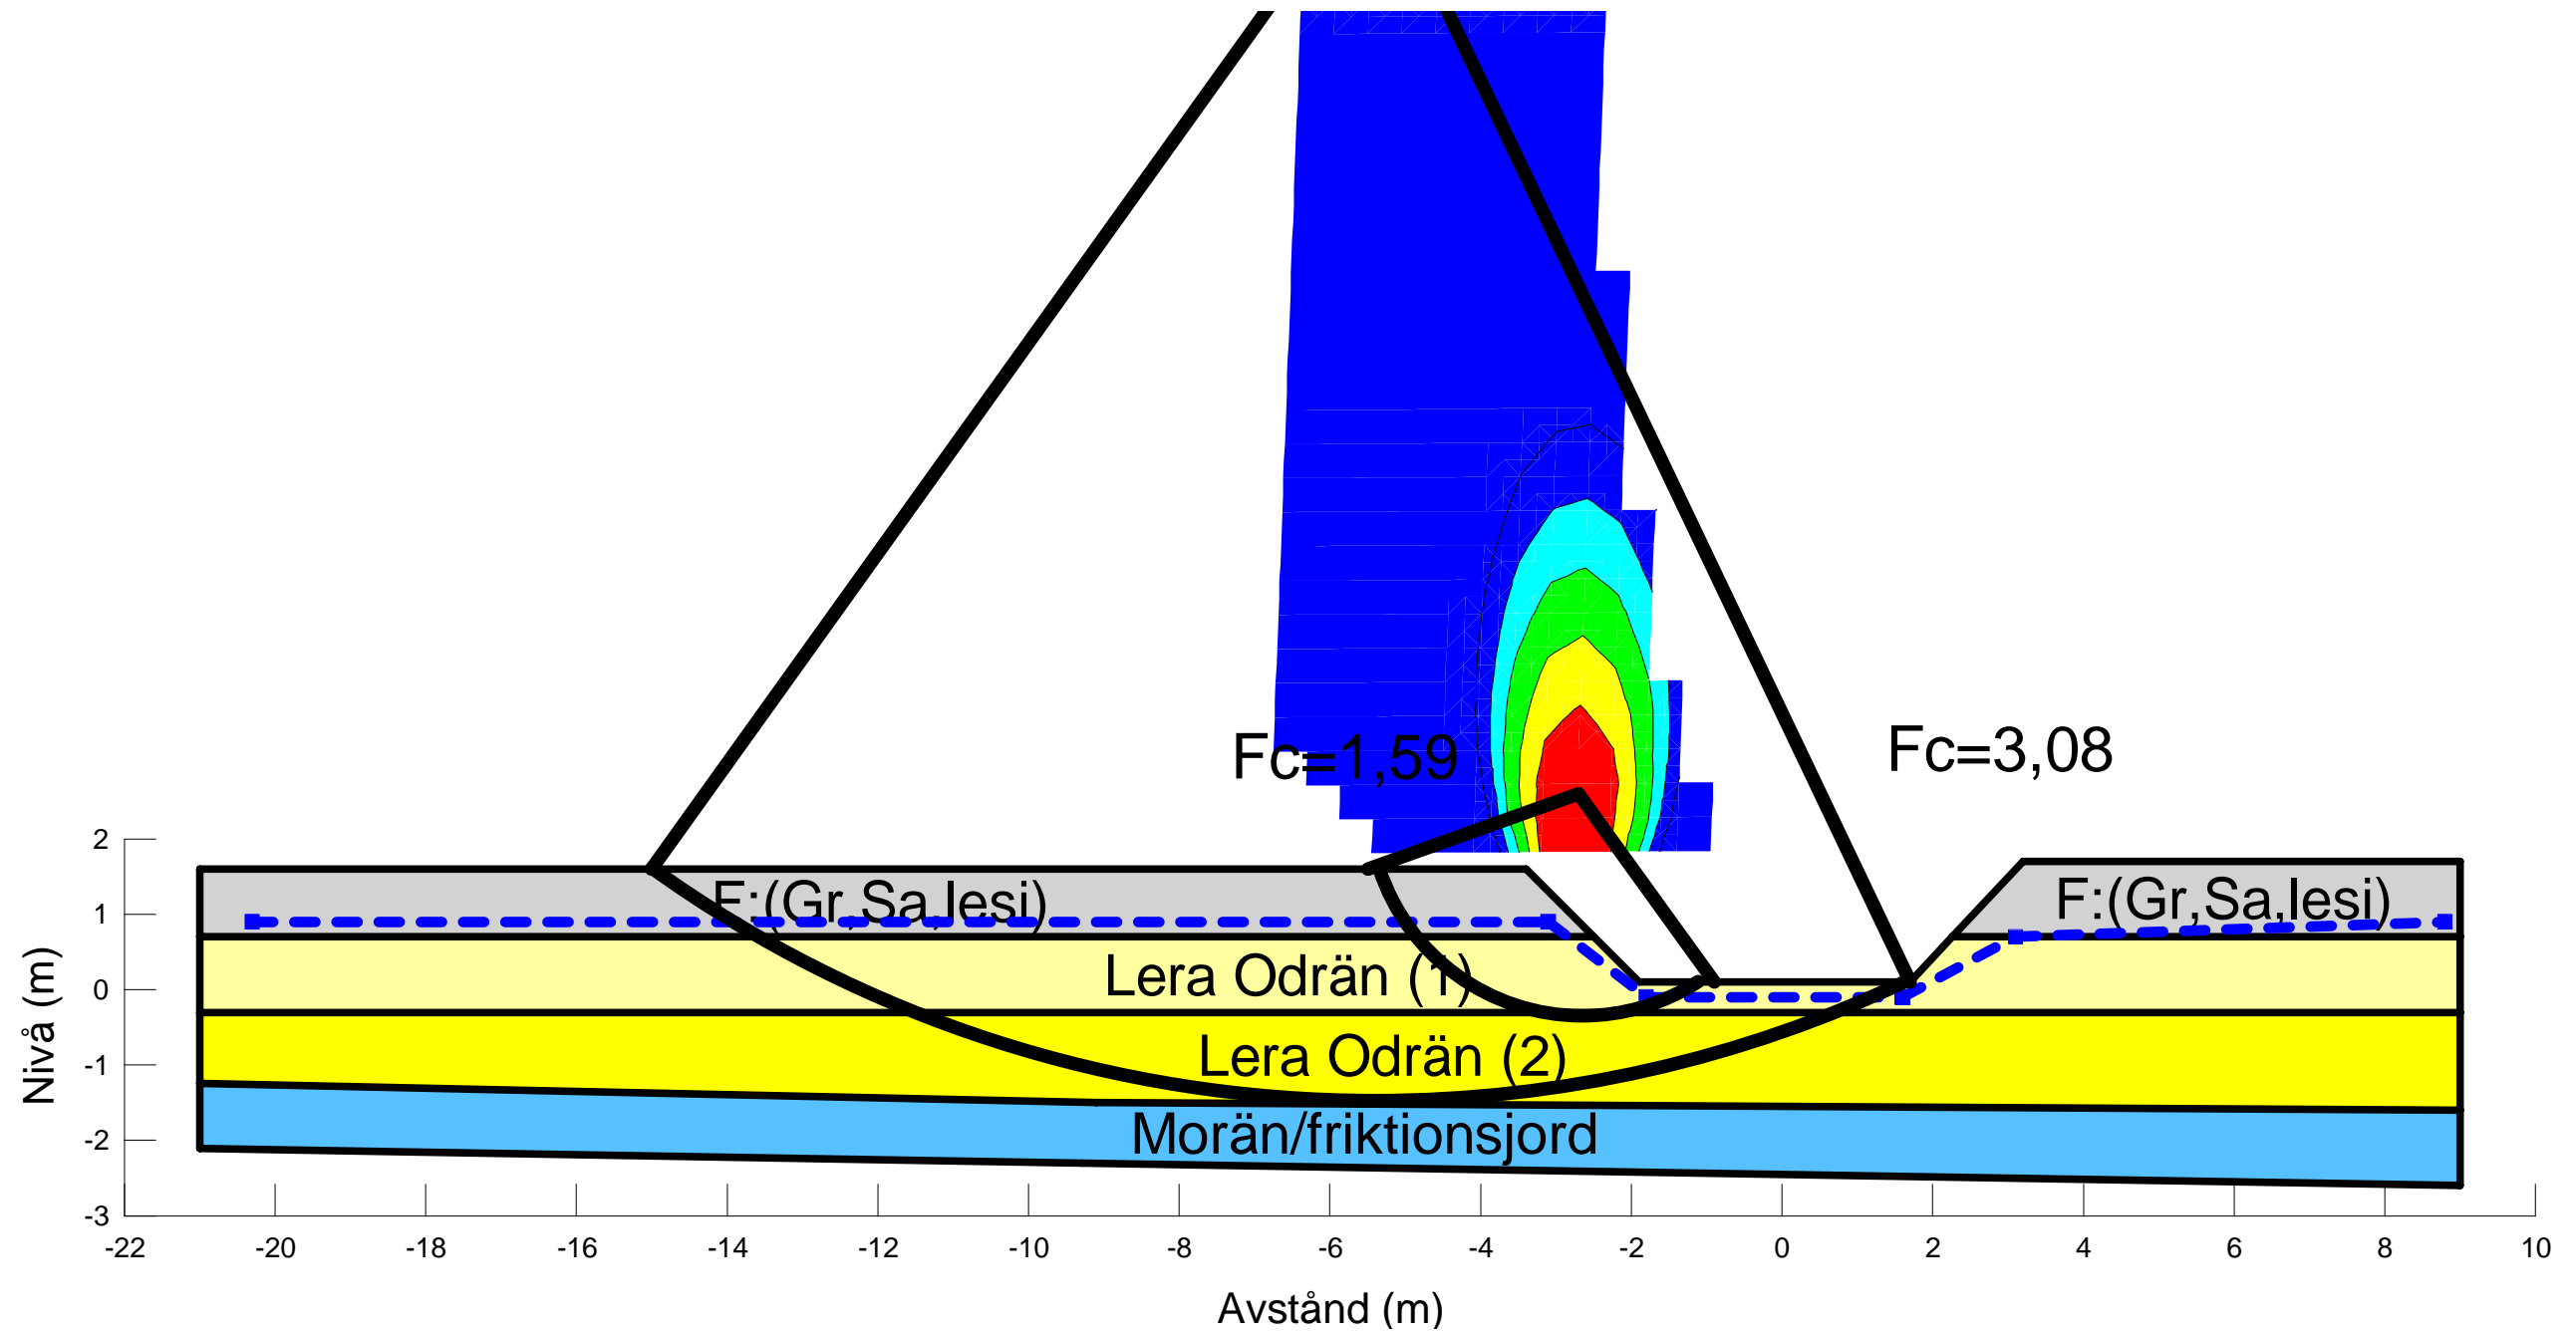
Activating Moment: 80,848355 kN-m
 Resisting Moment: 128,75483 kN-m
 Radius: 2,8833333 m
 Factor of Safety: 1,59

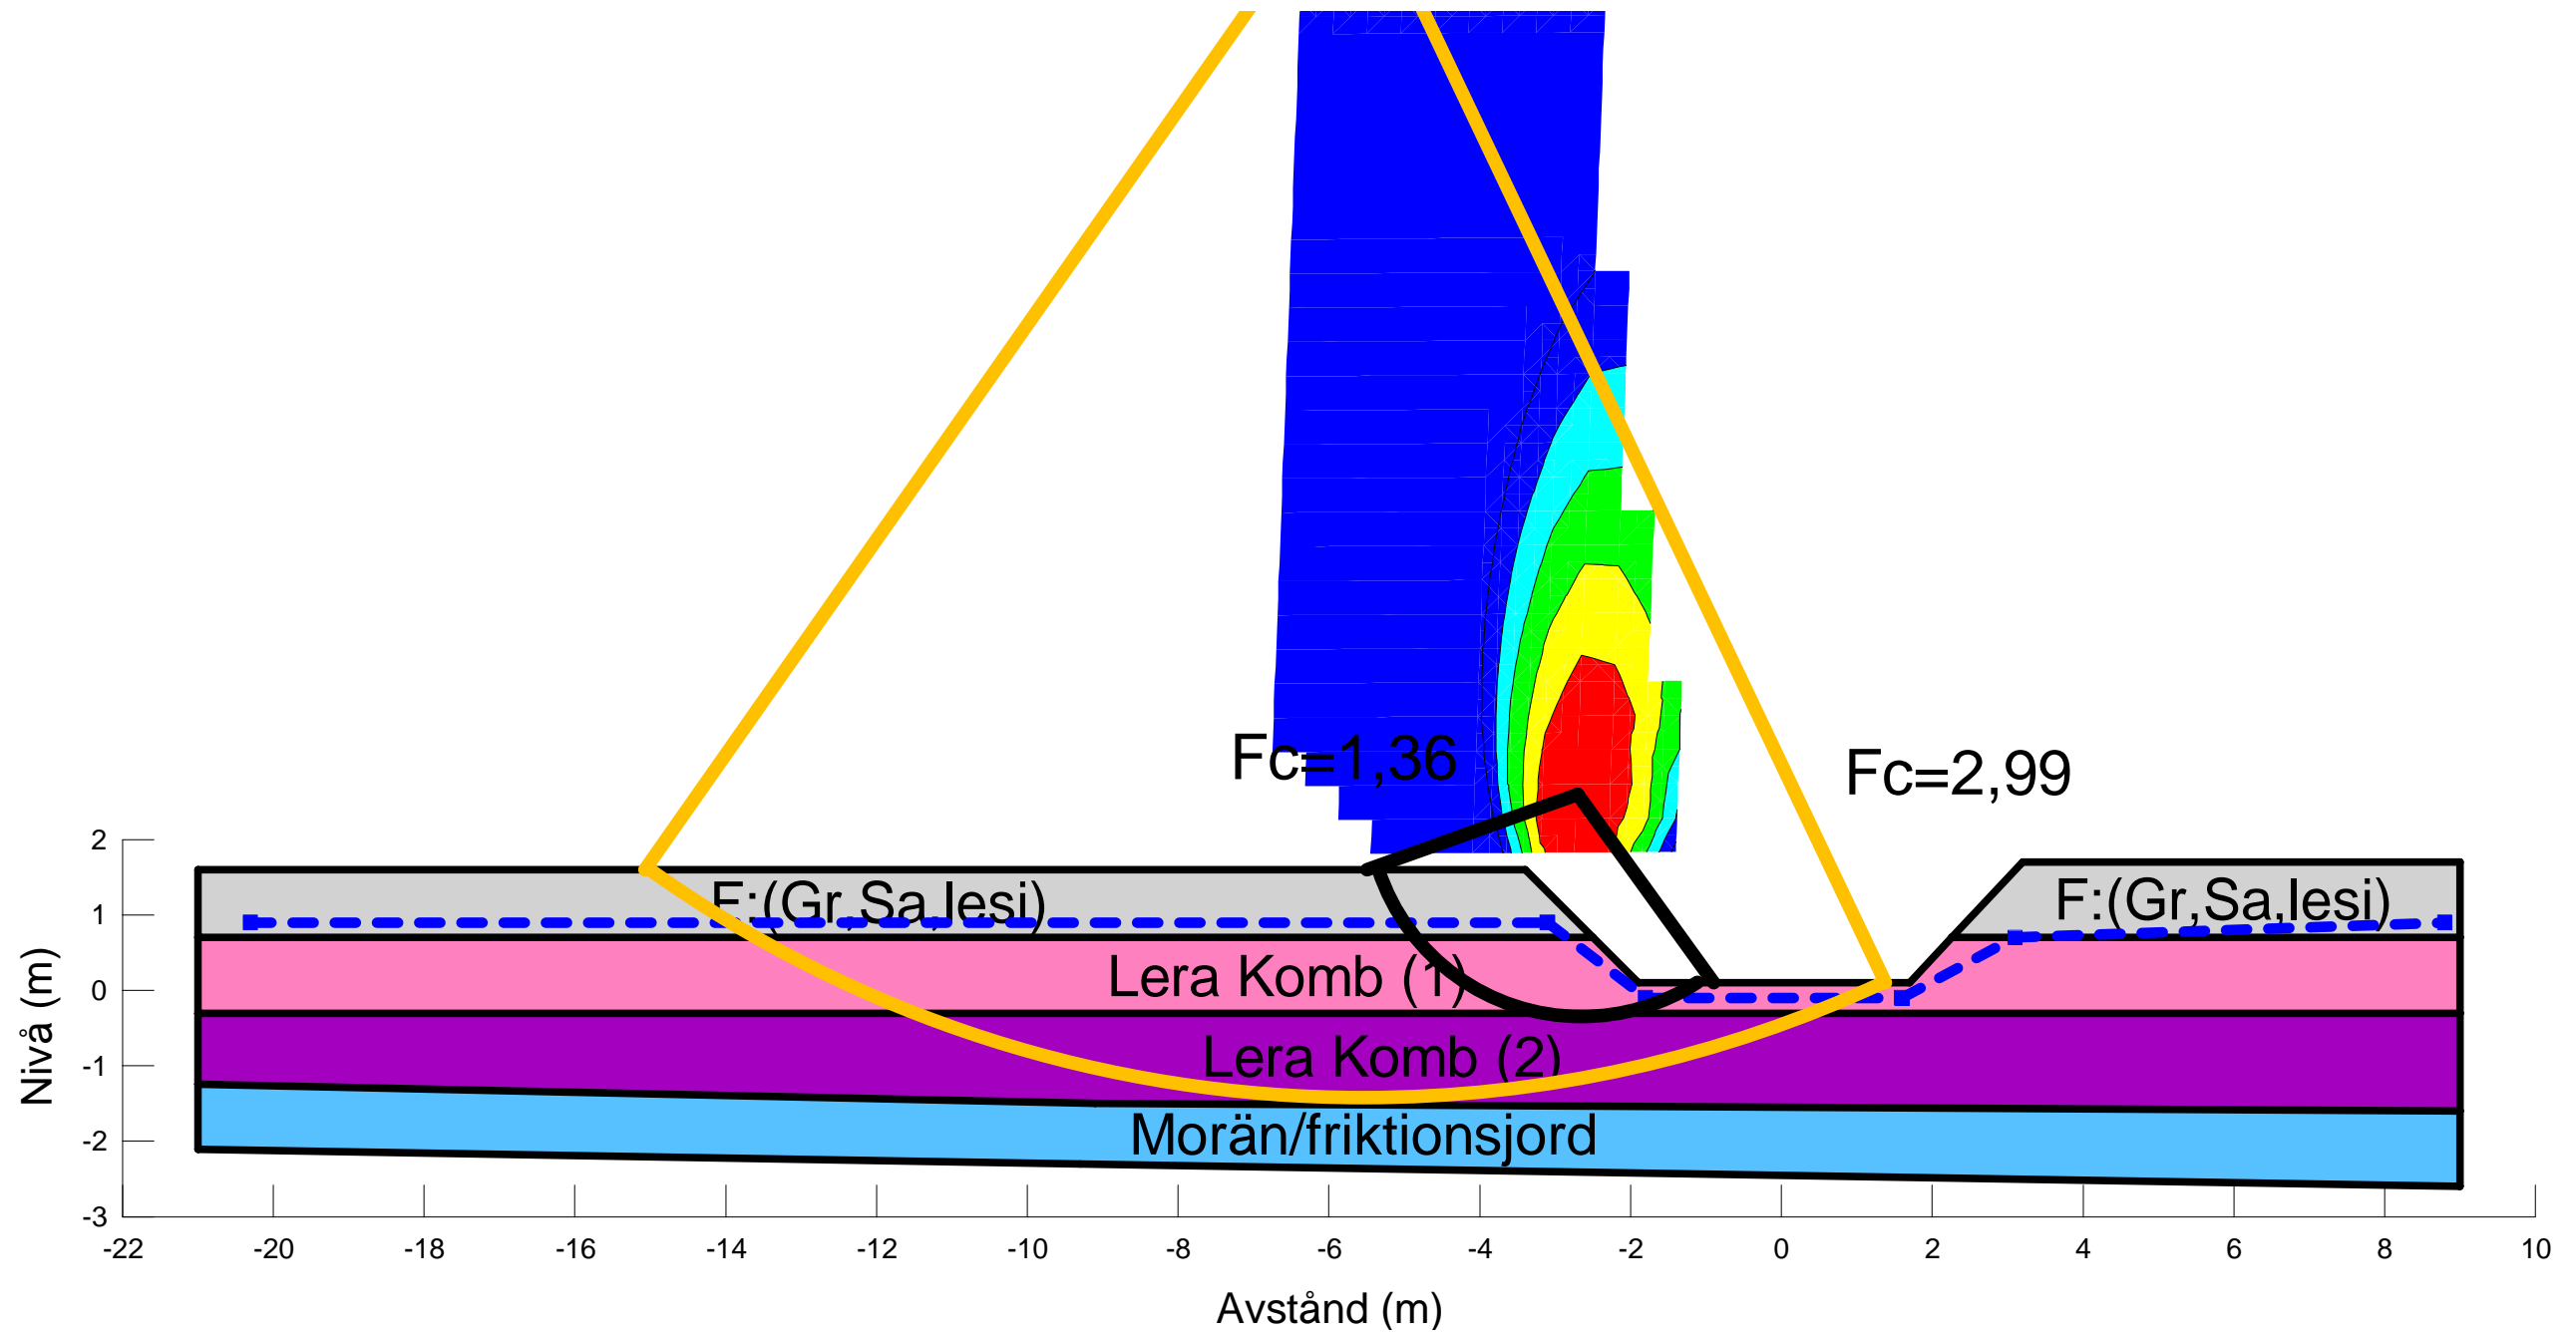
Activating Moment: 80,848355 kN-m
 Resisting Moment: 110,32695 kN-m
 Radius: 2,8833333 m
 Factor of Safety: 1,36

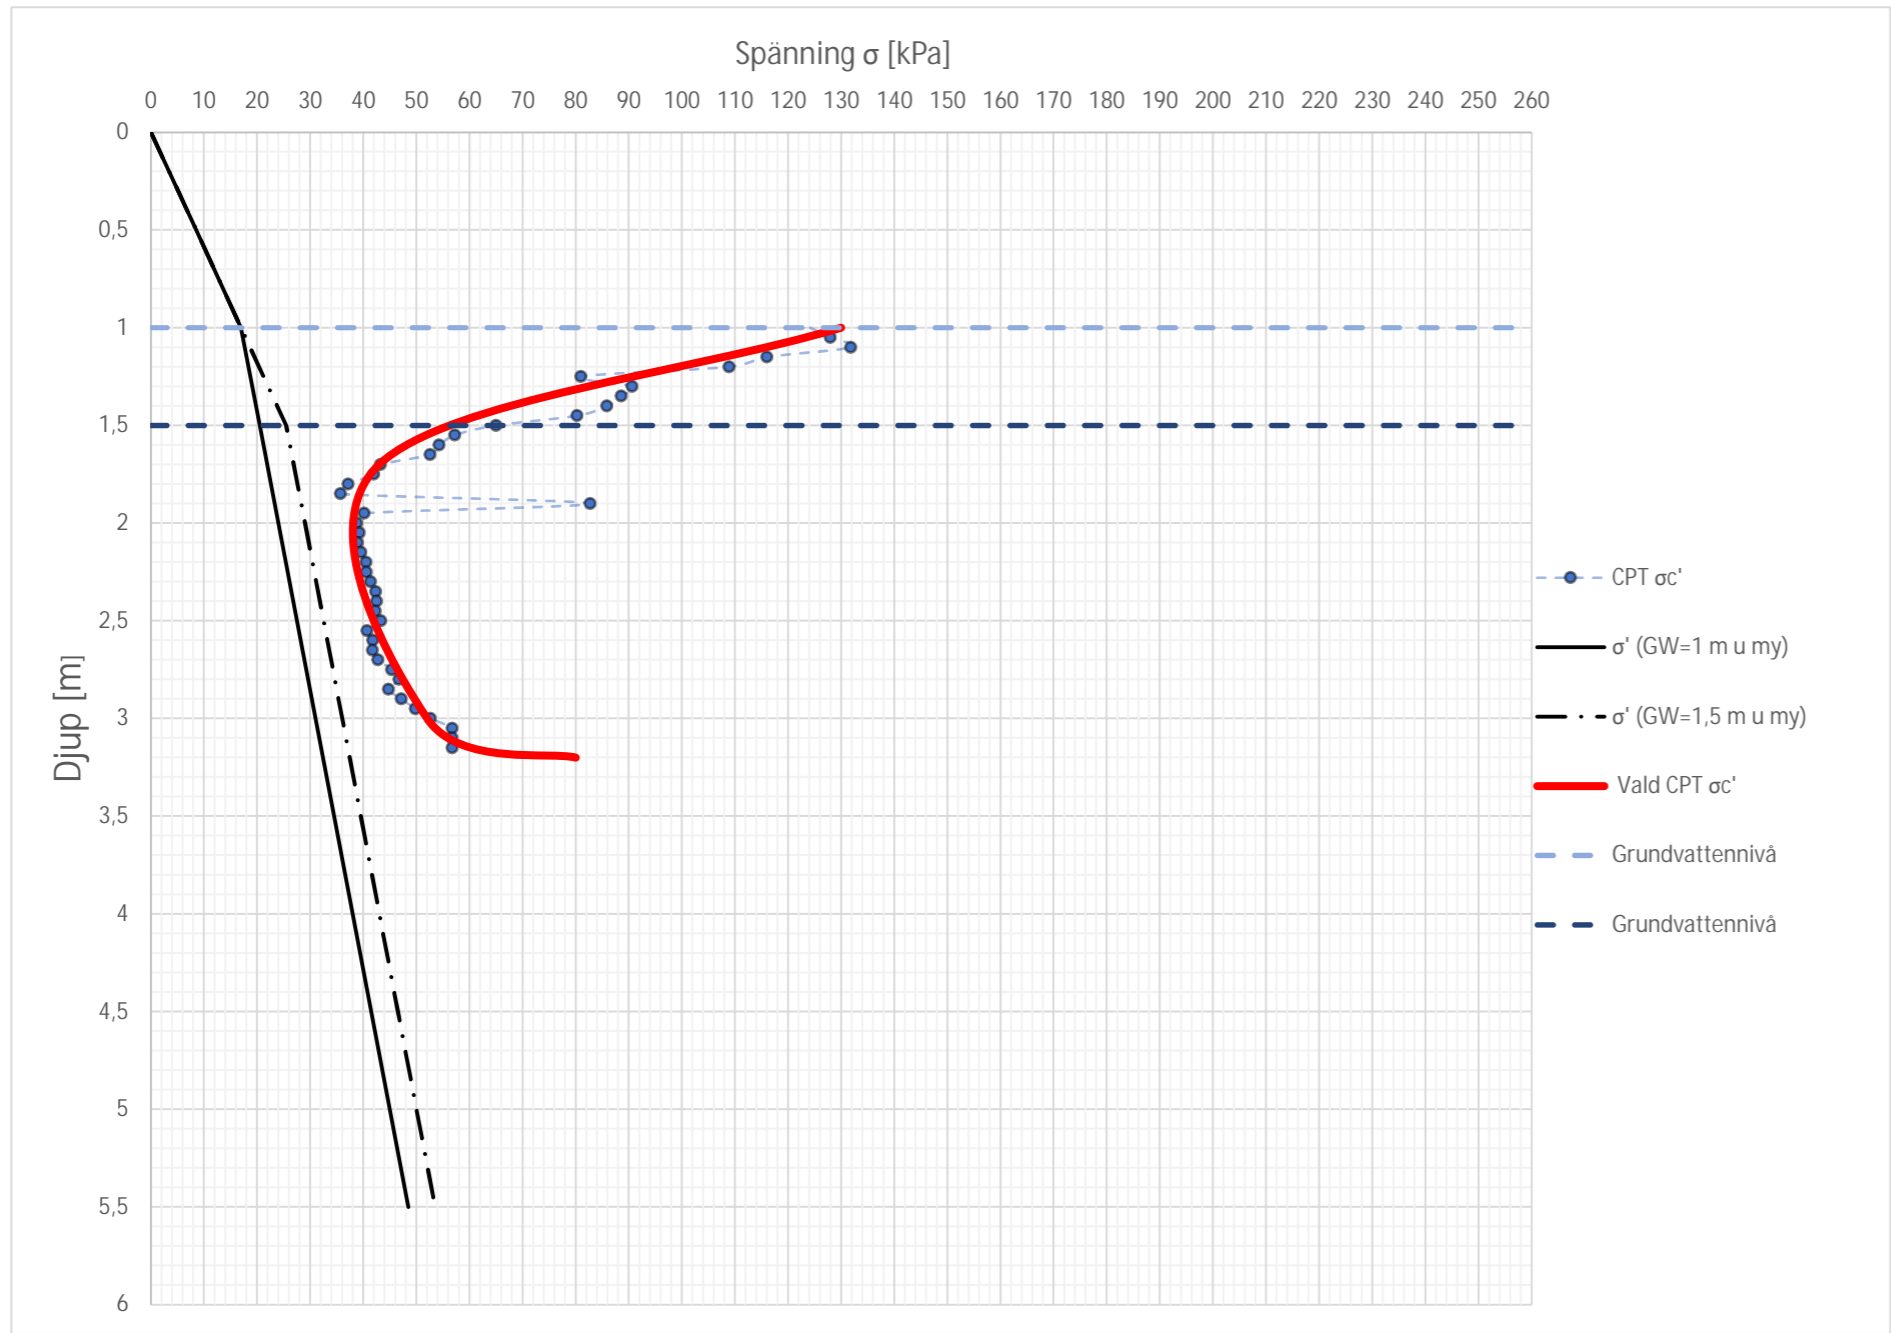
Sättningsberäkning
Punkt 22WS03

Leran inom undersökt område bedöms som svagt överkonsoliderad och små lastökningar bör ej orsaka sättningsproblem. Sättningar rekommenderas kontrolleras med de faktiska lasterna på de platser där lastökningar planeras i senare skede.

$\delta_{GW=1\text{ m u.my}}$ 0,00 m

$\delta_{GW=1,5\text{ m u.my}}$ 0,00 m
