PM Geoteknik - Lagersberg

Detta dokument har till syfte att redovisa resultat och slutsatser kring geoteknisk utredning och besiktning av befintlig släntstabilitet inom detaljplanområdet med särskilt avseende på ras och skred. Handlingen ämnas utgöra del av underlag för fortsatt planering och projektering.

LAGERSBERG ETAPP 1 FRL

MARKTEKNISK UNDERSÖKNINGSRAPPORT [MUR/GEO]

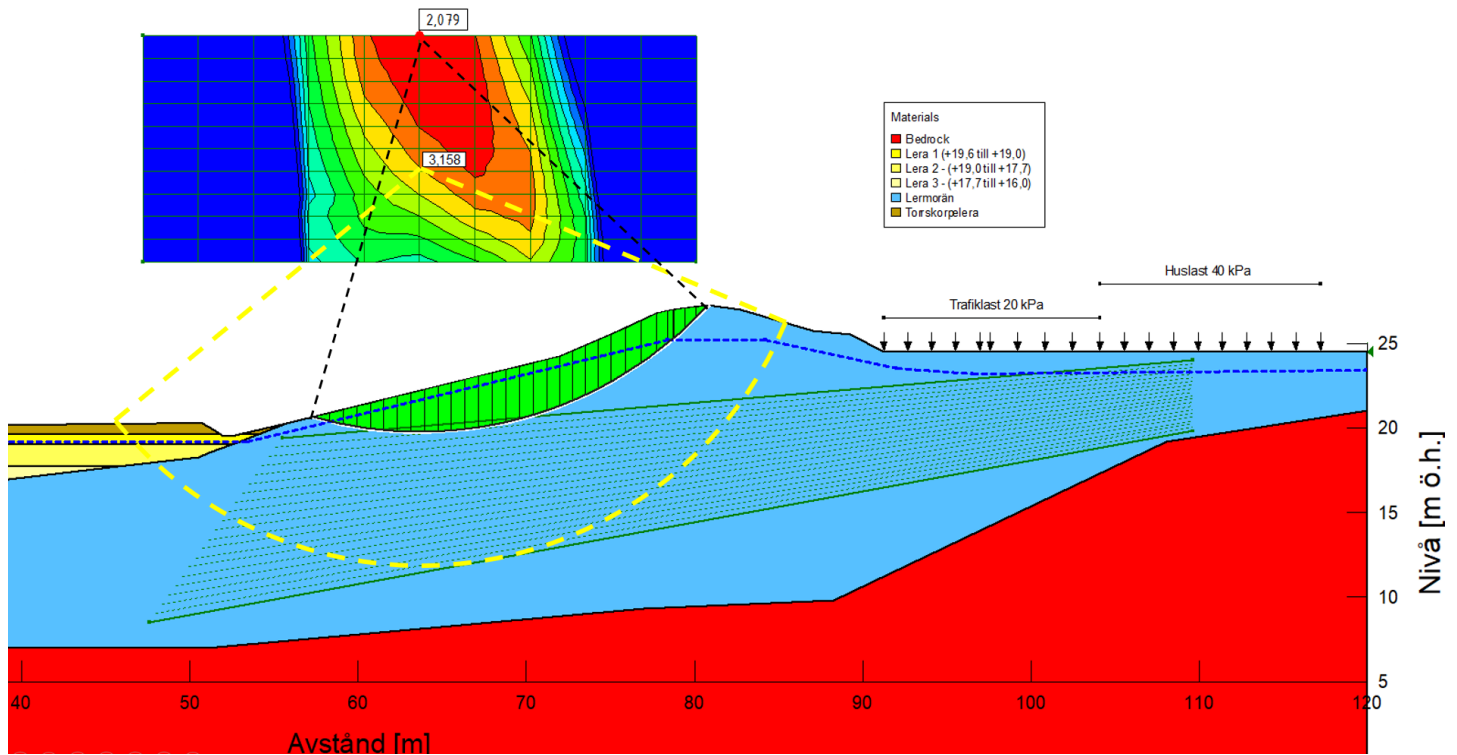
Resultat från iterativ stabilitetsutvärdering visar att beräkningssektion A uppvisar godkänd säkerhet mot stabilitetsbrott, dvs. erhåller en säkerhetsfaktor överstigande 2,0 med de förenklingar som gjorts i denna undersökning.

Figur 4 presenterar vald jordmodell (Sektion A), med två illustrerade glidytor. Svart båge med streckade linjer pekar mot den värsta glidytan i Sektion A. Gulstreckad linje representerar separat, lägre sannolik glidyta med högre säkerhet och illustreras endast för jämförelse. Se Bilaga A för fullständig redovisning av valda parametervärden.

Figur 4: Urklipp från stabilitetsutvärdering i Geostudio som visar att kritisk glidyta ligger i högslänten på moränryggen. Observera att glidyta ut mot leran (gulstreckad båge) erhåller högre beräknad säkerhetsfaktor (3,16) jämfört mot den kritiska glidytan i slänten på moränryggen (svart båge med streckad linje och erhållen säkerhetsfaktor 2,08).

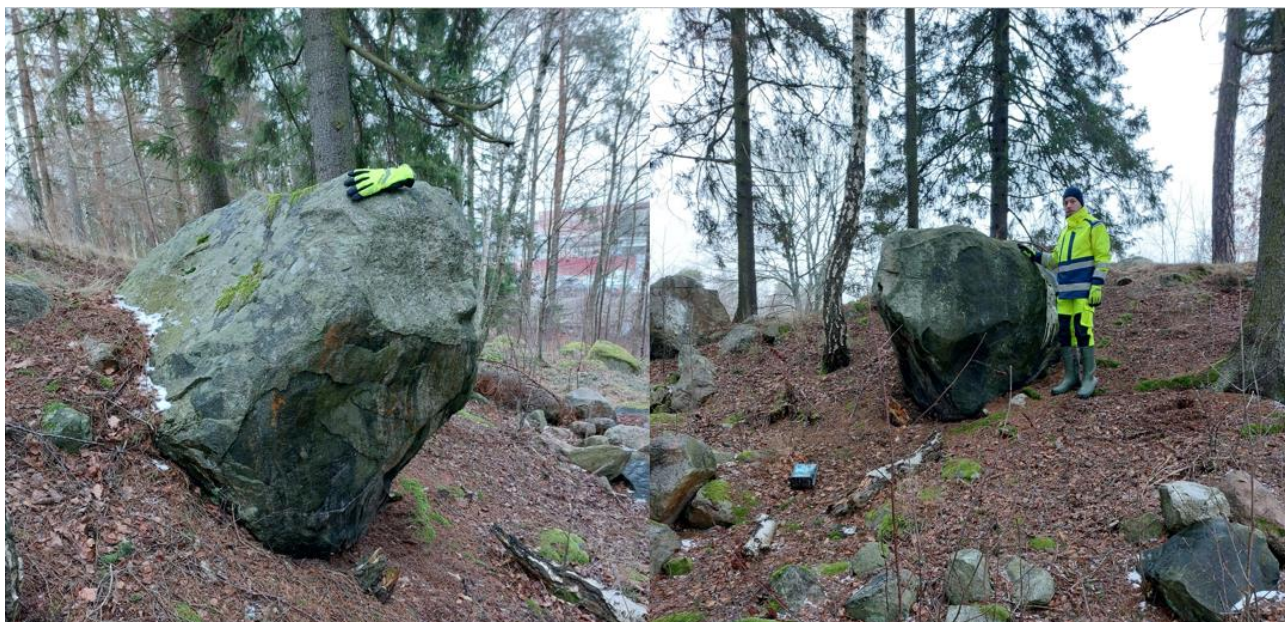
Erosionsrisker i moränslänten vid sektion A bedöms låga, baserat på marklutning och underliggande moränjord. Identifierat block i moränslänt, se Figur 6 och Figur 7, bedöms ej förhålla någon risk i nuläget, men rekommenderas av säkerhetsskäl plockas bort eller stadgas upp vid fortsatt projektering.

Figur 6: Delvis nedgrävt block i slänt.

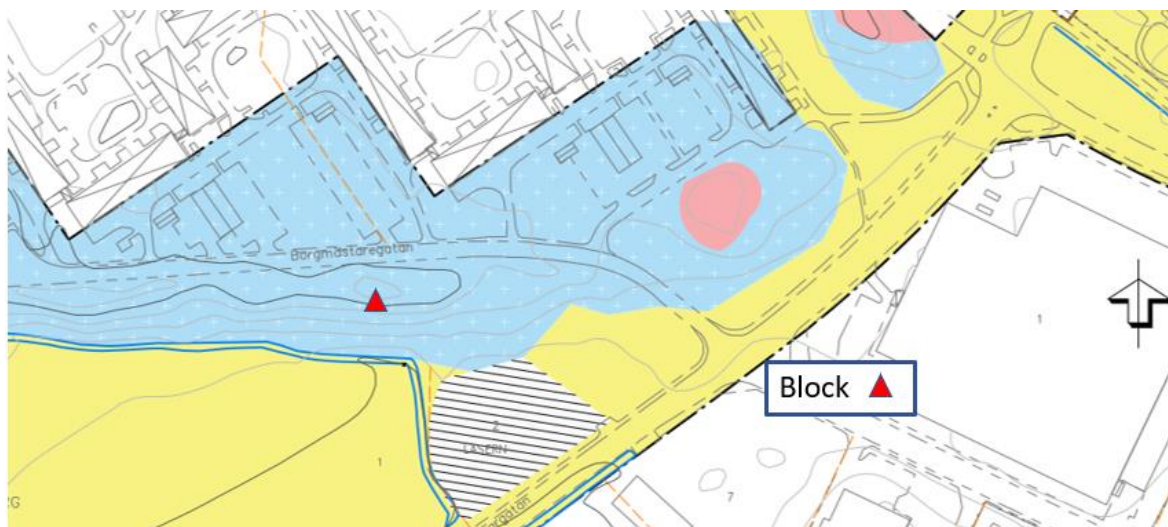
Figur 7: Positionering av delvis nedgrävt block.

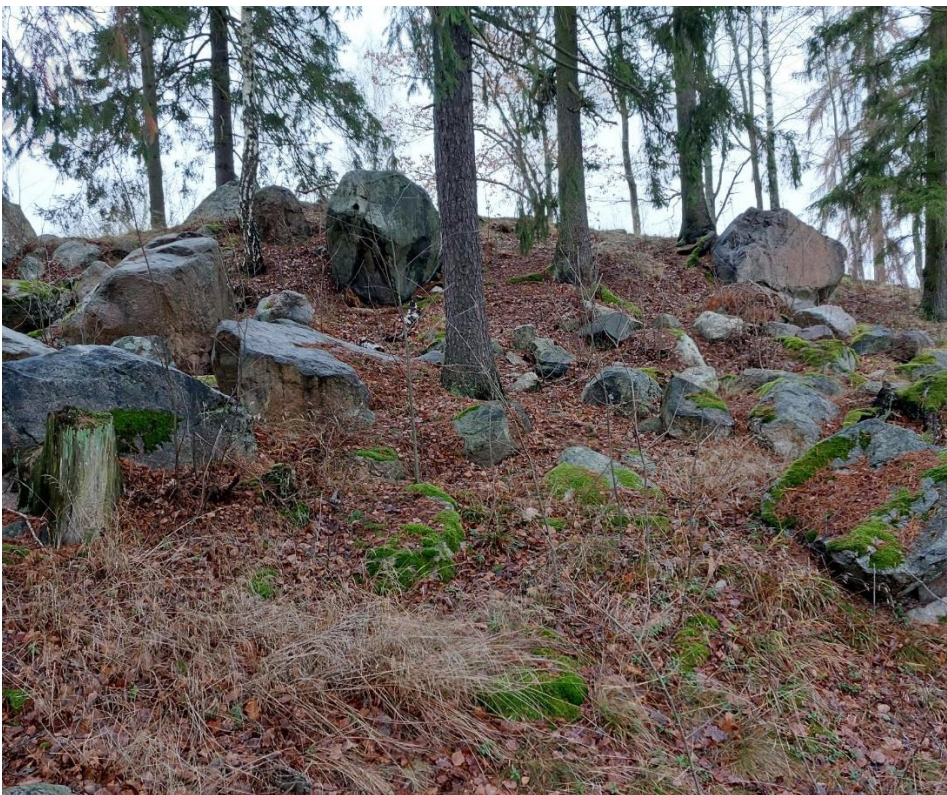
Figur 4: Områdets brantaste moränslänt. Bild tagen i nordgående riktning under fältbesök 2022-11-29.

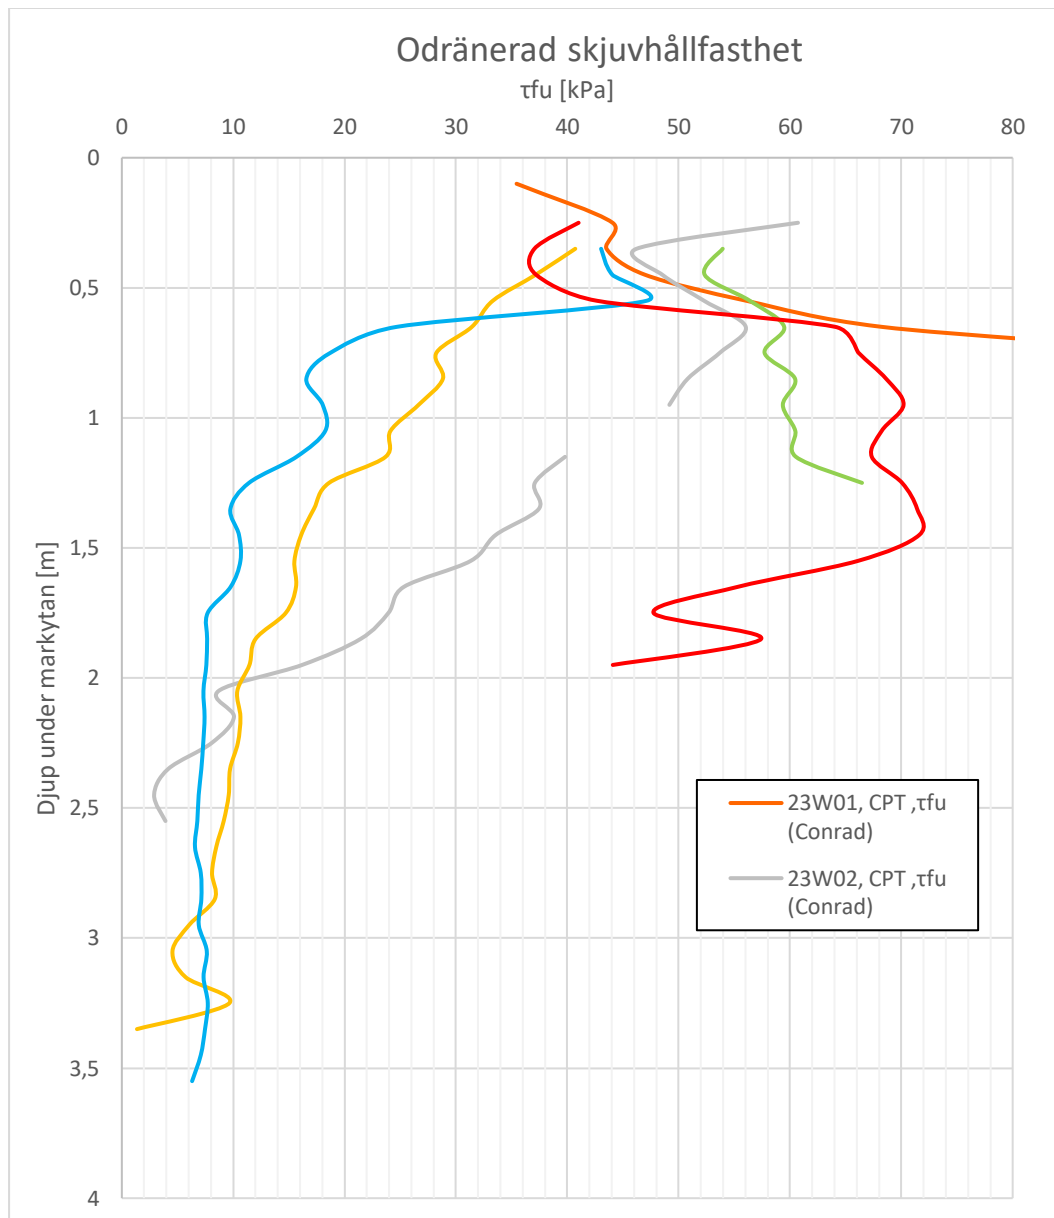
Resultat från samtliga CPT-utvärdering uppvisar märkbar variation av lerans odränerade skjuvhållfasthet i området. Sonderingar utförda i åkern (23W02, 23W03 och 23W06) påvisar relativt homogen, minskande trend med djupet. Se Figur 6.

Figur 6: Resultat från utvärdering av odränerad skjuvhållfasthet i punkter 23W01, 23W02, 23W03, 23W06, 23W07 och 23W08.
