PM – GEOTEKNISK KARTERING

MAVACON AB

Kartering Hällbybrunn, Eskilstuna

UPPDRAGSNUMMER 30056893

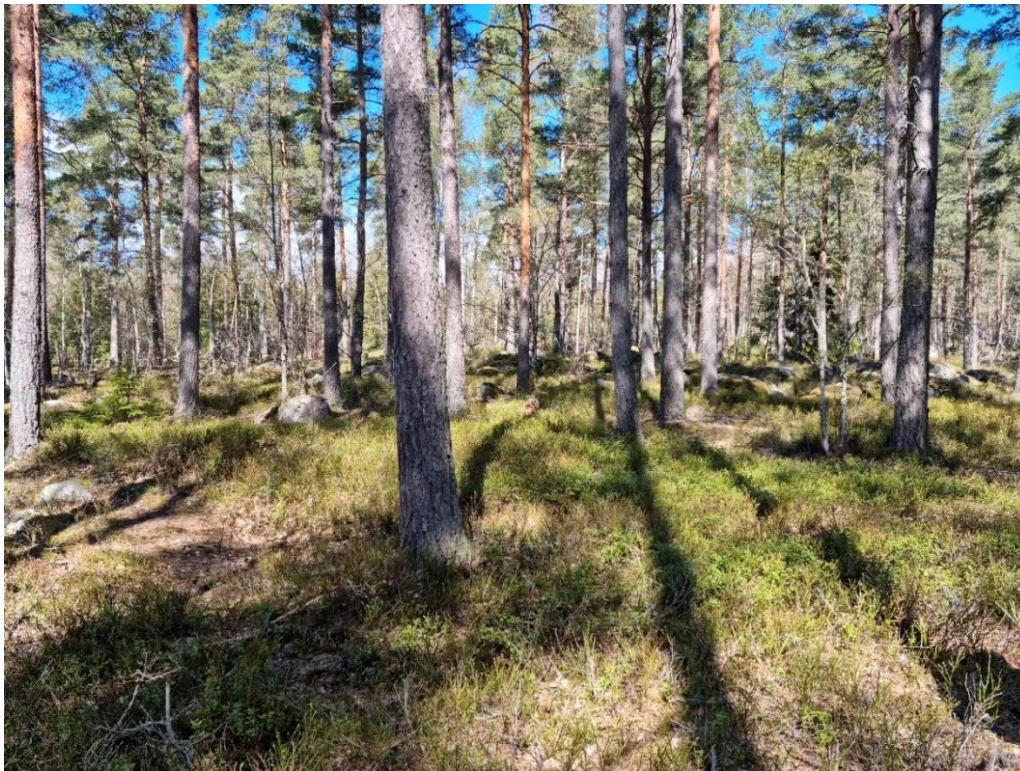
Figur 3. Flackare moränmark med synliga block i ytan.

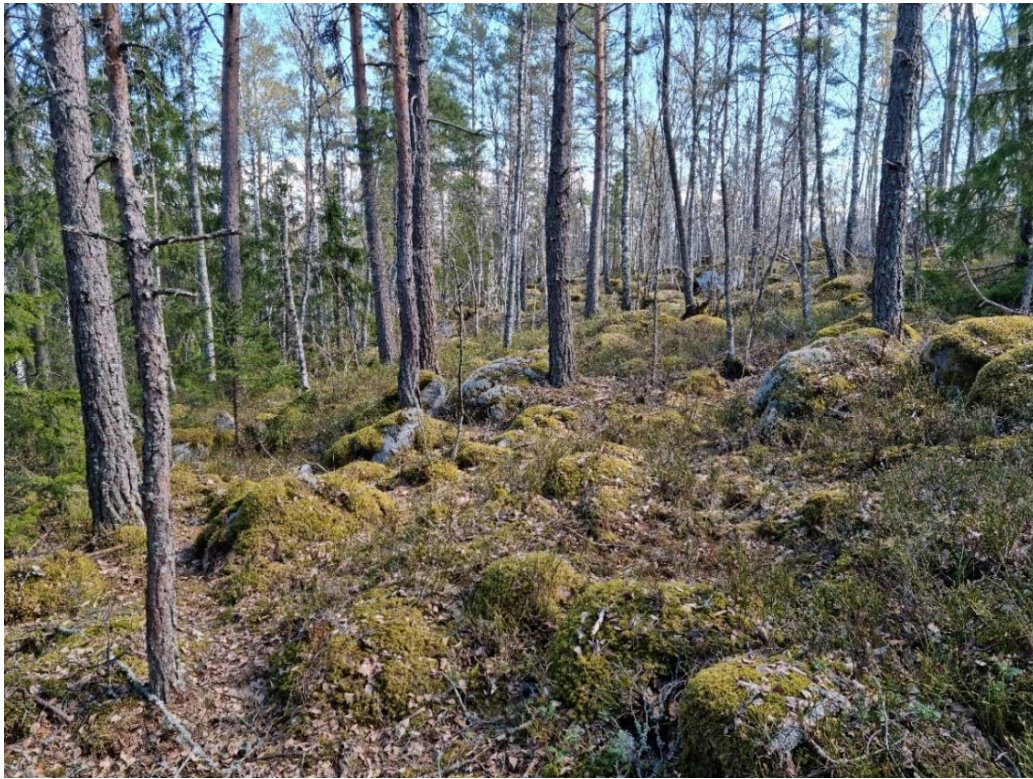
Figur 4. Moränslänt i områdets norra gräns. Rikligt med block.

Släntlutningarna inom och intill området är enligt data från höjdkurvor som brantast mellan 18 - 27 grader (ca 1:3 - 1:2). Detta berör främst slänterna i norra delen där det sannolikt även förekommer ytligt berg. I övrigt är slänterna inom området flackare.

Permanenta slänter och skärningslänter utan stödkonstruktioner bör inte ställas brantare än 1:2 med hänsyn till risk för erosion i slänterna.

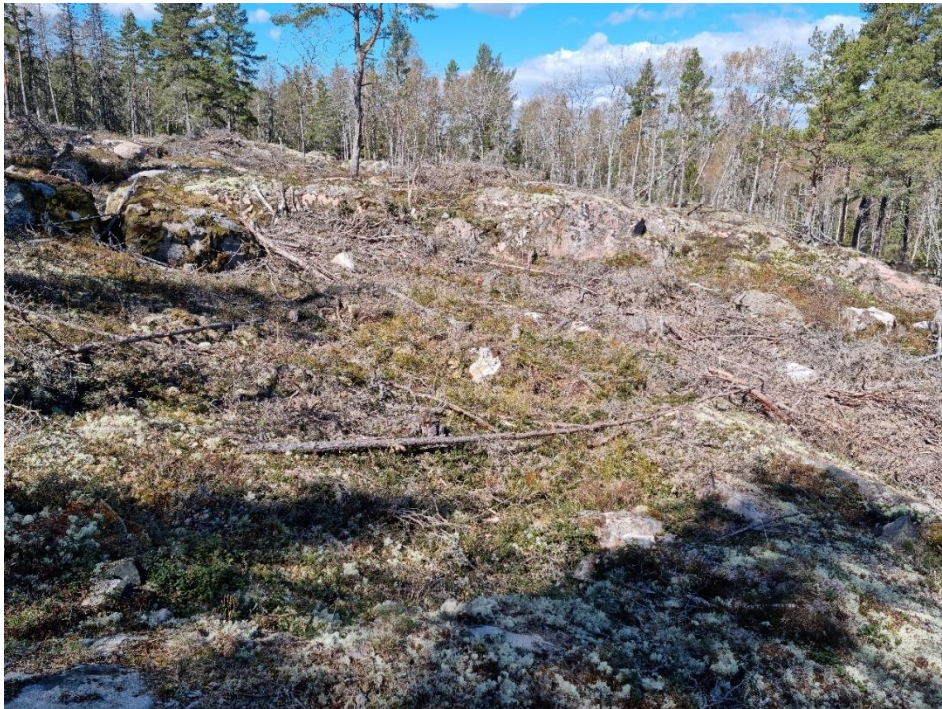
Berg i dagen har påträffats i de norra delarna av området, främst i närheten av slänterna som avgränsar utredningsområdet. De högre belägna partierna i norr kan förväntas bestå av yttre berg.

Figur 6. Berg i dagen i områdets nordvästra del.

Bergschakt kan förväntas för VA-ledningar inom området. Riskerna för berg är störst i norra och västra delen men riskerar att även ligga relativt ytligt i övriga delar. Vissa block i området kan också erfordra sprängning eller knackning pga dess storlek.

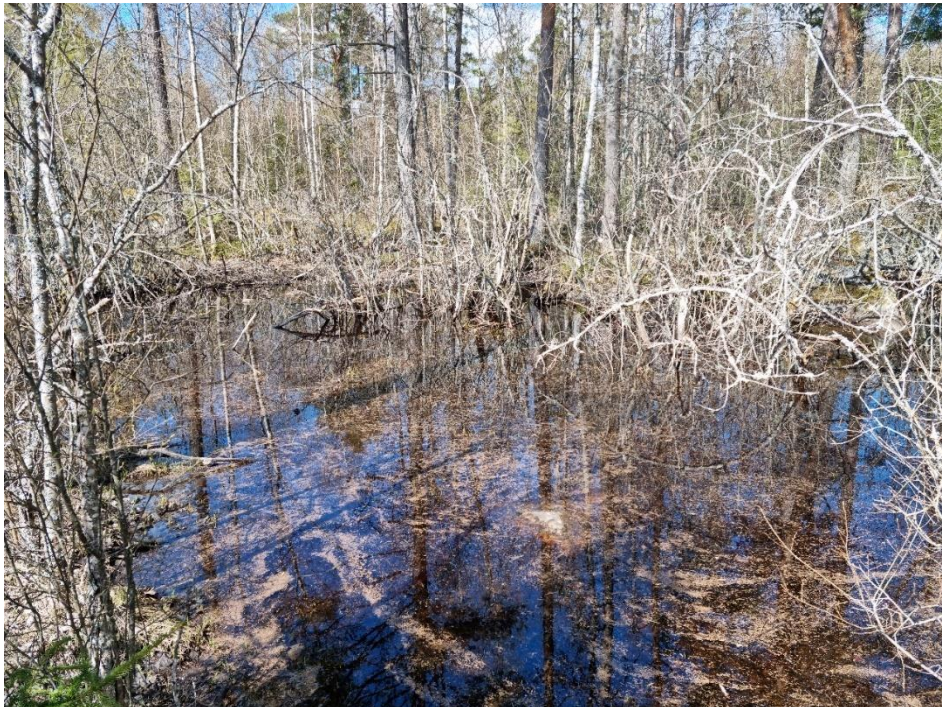
Figur 7. Stående vatten i områdets lågpunkter i de sydvästra delarna.

Vid besiktningstillfället hade smältperioden precis passerat. Området bedöms generellt vara torrt i de mellersta, östra och norra delarna. Det är mer fuktigt och blött i de lägre belägna delarna i sydväst.

Sannolikt infiltreras stora delar av ytvattnet idag och avvattnas utmed berget ner mot de lägre partierna utanför området. I områdena där det är blötare förekommer sannolikt tätare moränjordar i kombination med att det inte finns några naturliga avvattningsstråk.

En dagvattenutredning för området bör utföras i samband med projektering.

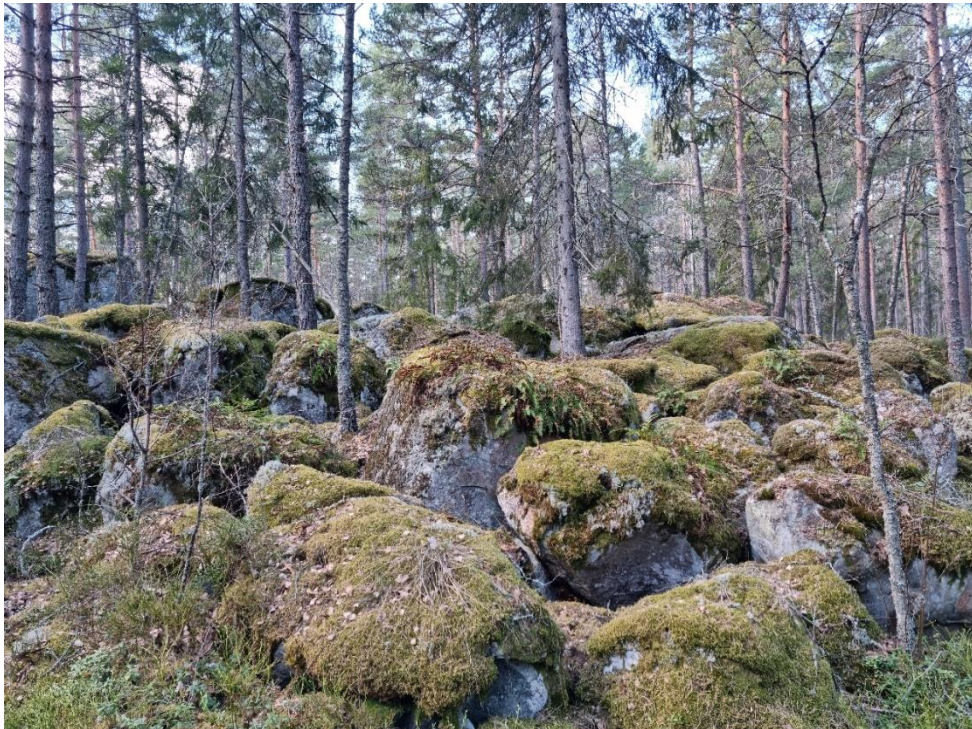
Det undersökta området består huvudsakligen av moränjordar. Den norra delen av området ligger något högre än den södra och sydvästra delen. Inom delar av det norra och mellersta området påträffas rikligt med ytblock i varierande storlek. I de lägre belägna delarna förekommer det också stora mängder block om än något mindre i antalet jämfört med delarna i norr.

Figur 8. Mycket blockrik terräng i områdets norra delar.

I kommande byggskede kan det vara fördelaktigt att ha en mobil krossmaskin på plats för att kunna krossa block och därmed tillverka delar av fyllnadsmaterialet på plats.

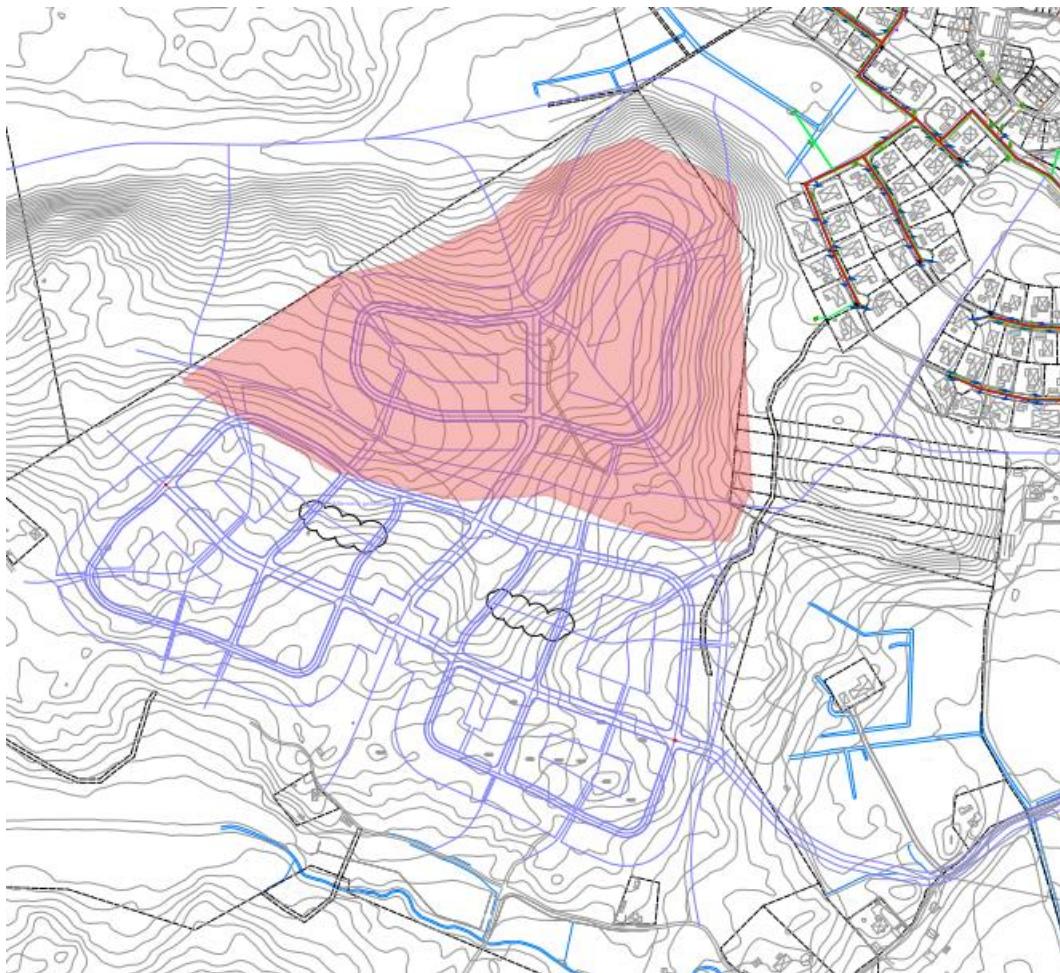
Figur 9. Riskerna för bergschakt bedöms som störst i de norra delarna av området, markerat i rött.
