Del av Eskilshem 4:1, Eskilstuna

Rapport - Översiktlig markmiljöundersökning för ny detaljplan för Södra Kapellbacken, Eskilstuna

Beställare: Eskilstuna kommun
Konsultbolag: Structor Miljöteknik AB
Uppdragsnamn: Markmiljöundersökning, Kapellbacken södra DP
Uppdragsnummer: 6017-240
Datum: 2021-12-09
Uppdragsledare: Ulrika Martell
Handläggare/utredare: Emil Svärd, Isak Spett och Elin Waara
Granskare: Ulrika Martell

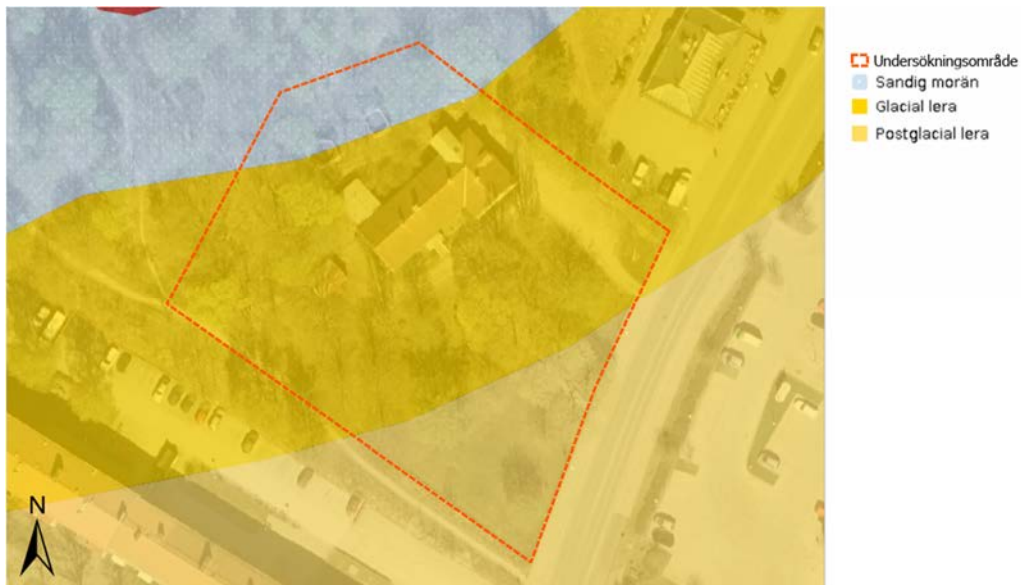
Enligt SGU:s jordartakarta består undersökningsområdet främst av glacial lera, se figur 3.1. Sandig morän förekommer i områdets norra ände och postglacial lera i den södra delen. Inga förekomster av ytvatten finns i närheten av området.

Figur 3.1 Förekommande jordarter inom undersökningsområdet. Källa: SGU:s jordartskarta.

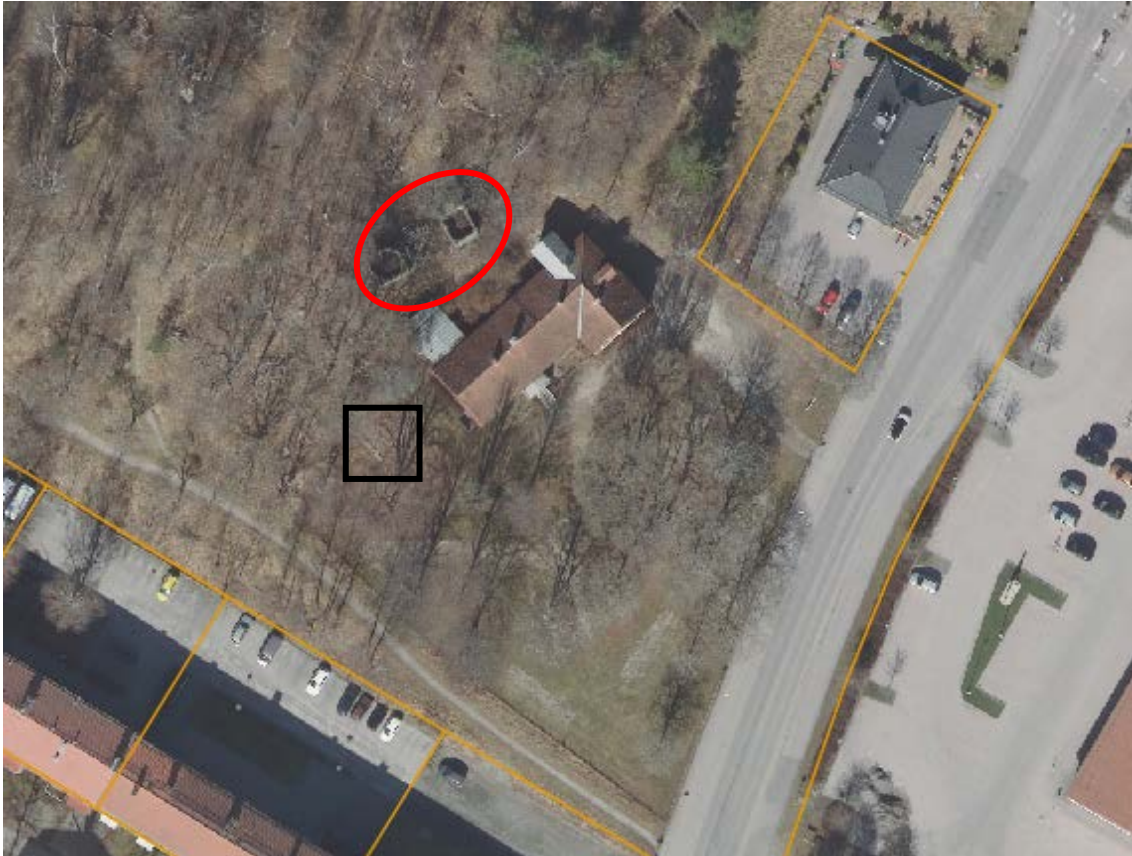
Figur 3.7 Ortofoto från 2021. Röd linje visar läge för betongvärn och svart linje visar läge för riven byggnad.
Bildkälla: Eskilstunakartan.

Inom planområdet finns även två betongbunkrar-/värn upprättade under 1900-talets senare hälft. Bunkrarnas placering visas med röd elliptisk markering i Figur 3.7. Utanför planområdet i norr finns även ett bergrum som har använts av Försvarmakten.

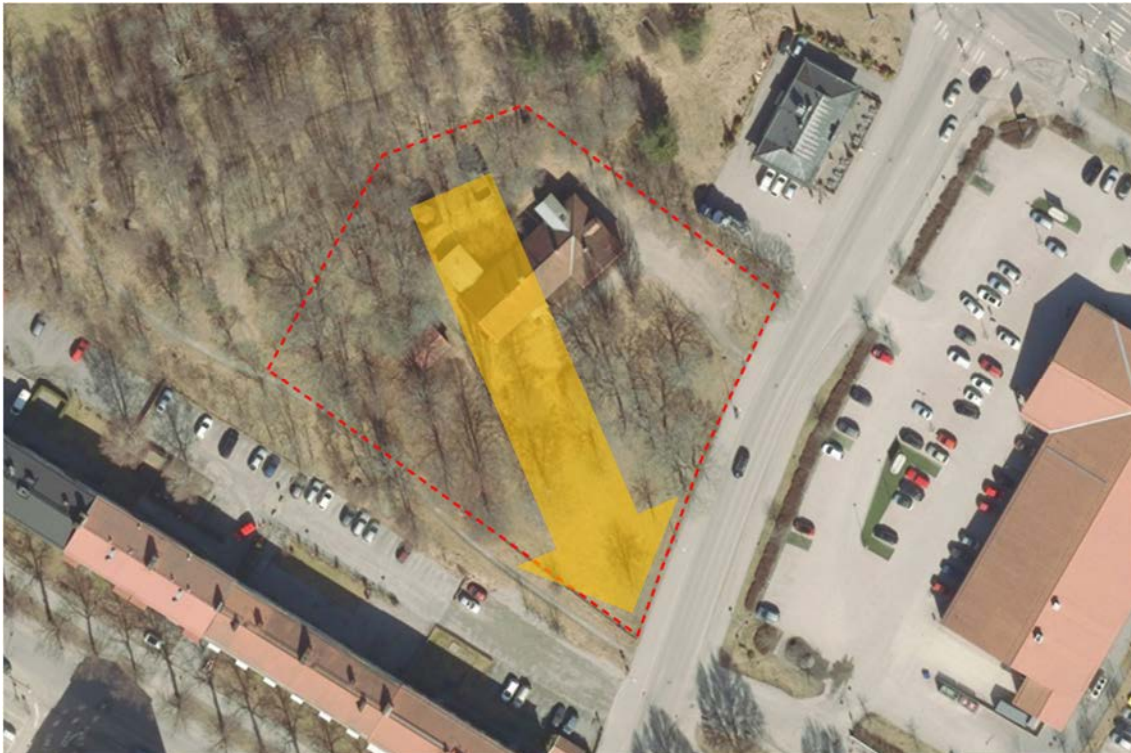
Eventuella metallföroreningar kommer främst bindas till markmaterialet, förekomma som fria joner i markvattnet eller förekomma bundna till små partiklar, s.k. kolloider i markvattnet. I vilken omfattning detta sker beror av faktorer som t.ex. pH, redoxförhållanden, löst organiskt material (DOC) i markvattnet, samt förekomst av konkurrerande joner. De fria jonerna i markvattnet samt de bundna till kolloider antas generellt spridas i markvattnets strömningsriktning. Denna strömningsriktning antas likna den för ytvattnet, d.v.s. från nordnordväst till sydsydost. Den potentiella föroreningens uppskattade spridning visas i Figur 3.8.

Figur 3.8 potentiella föroreningens uppskattade riktning av spridningsväg (orange pil). Bildkälla: Eskilstunakartan.

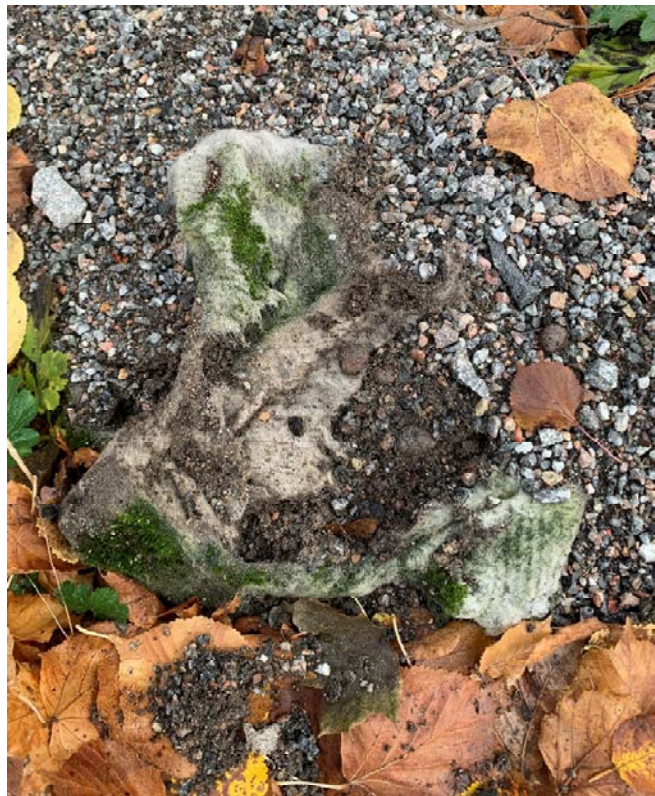
Strax intill provpunkt SM1 fanns något som liknade resterna av en kompost. Även två mindre grushögar återfanns. En uppstickande geoduk syntes i en av dessa högar, se Figur 6.1. Någon enstaka meter öster om provpunkten syntes grunden där en mindre byggnad tidigare funnits. Denna byggnad kan ses i ett ortofoto från 2018, se Figur 3.6, men på ortofoto från 2021 är den mindre byggnaden riven (se Figur 3.7). I provpunkterna SM3 samt SM4 kunde enstaka små, ca 2 mm hårda, svarta gruskorn noteras. Dessa togs med i provpåsarna som analyserades.

Figur 6.1 Geoduken i en av de två grushögarna intill provpunkt SM1.

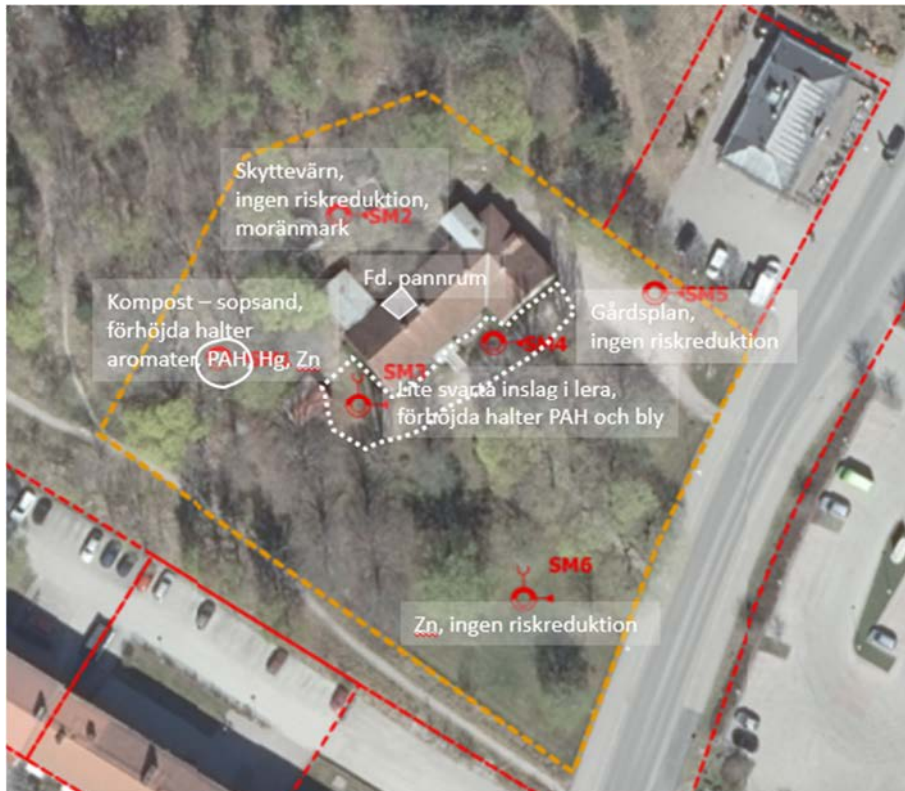
I SM3 och SM4 påträffades PAH-H i halt överskridande KM samt i SM3 även bly över riktvärdet för KM. Överskridandet av bly är dock inom analysens felmarginal. Det bedöms vara naturlig lera, men både i SM3 och SM4 förekom svarta fläckar i leran. Det bedöms kunna vara asfaltsrester som tryckts ner i leran.

I SM6 påträffades zink i halt över riktvärdet för KM i övrigt bedömd naturlig jord. Överskridandet ligger inom analysens felmarginal.

Figur 7.1 Utklipp från provplanen med kommentarer och markeringar till resultaten i vit färg.

Riskreduktion bedöms krävas kring SM1 samt eventuellt kring SM3 och SM4 för omställning till förskola på fastigheten. Kompletterande metall- och PAH-analyser av jordproverna SM1:2, SM3:1 och SM4:2 föreslås. Även SM6:2 bör analyseras igen med avseende på metaller. De något förhöjda halter som påträffats i övrigt bedöms inte kräva riskreducerande åtgärder.

Grundvatten bör undersökas med avseende på PAH för att utesluta risker. Provtagning och analys av metaller och PAH rekommenderas i SM3 och SM6.

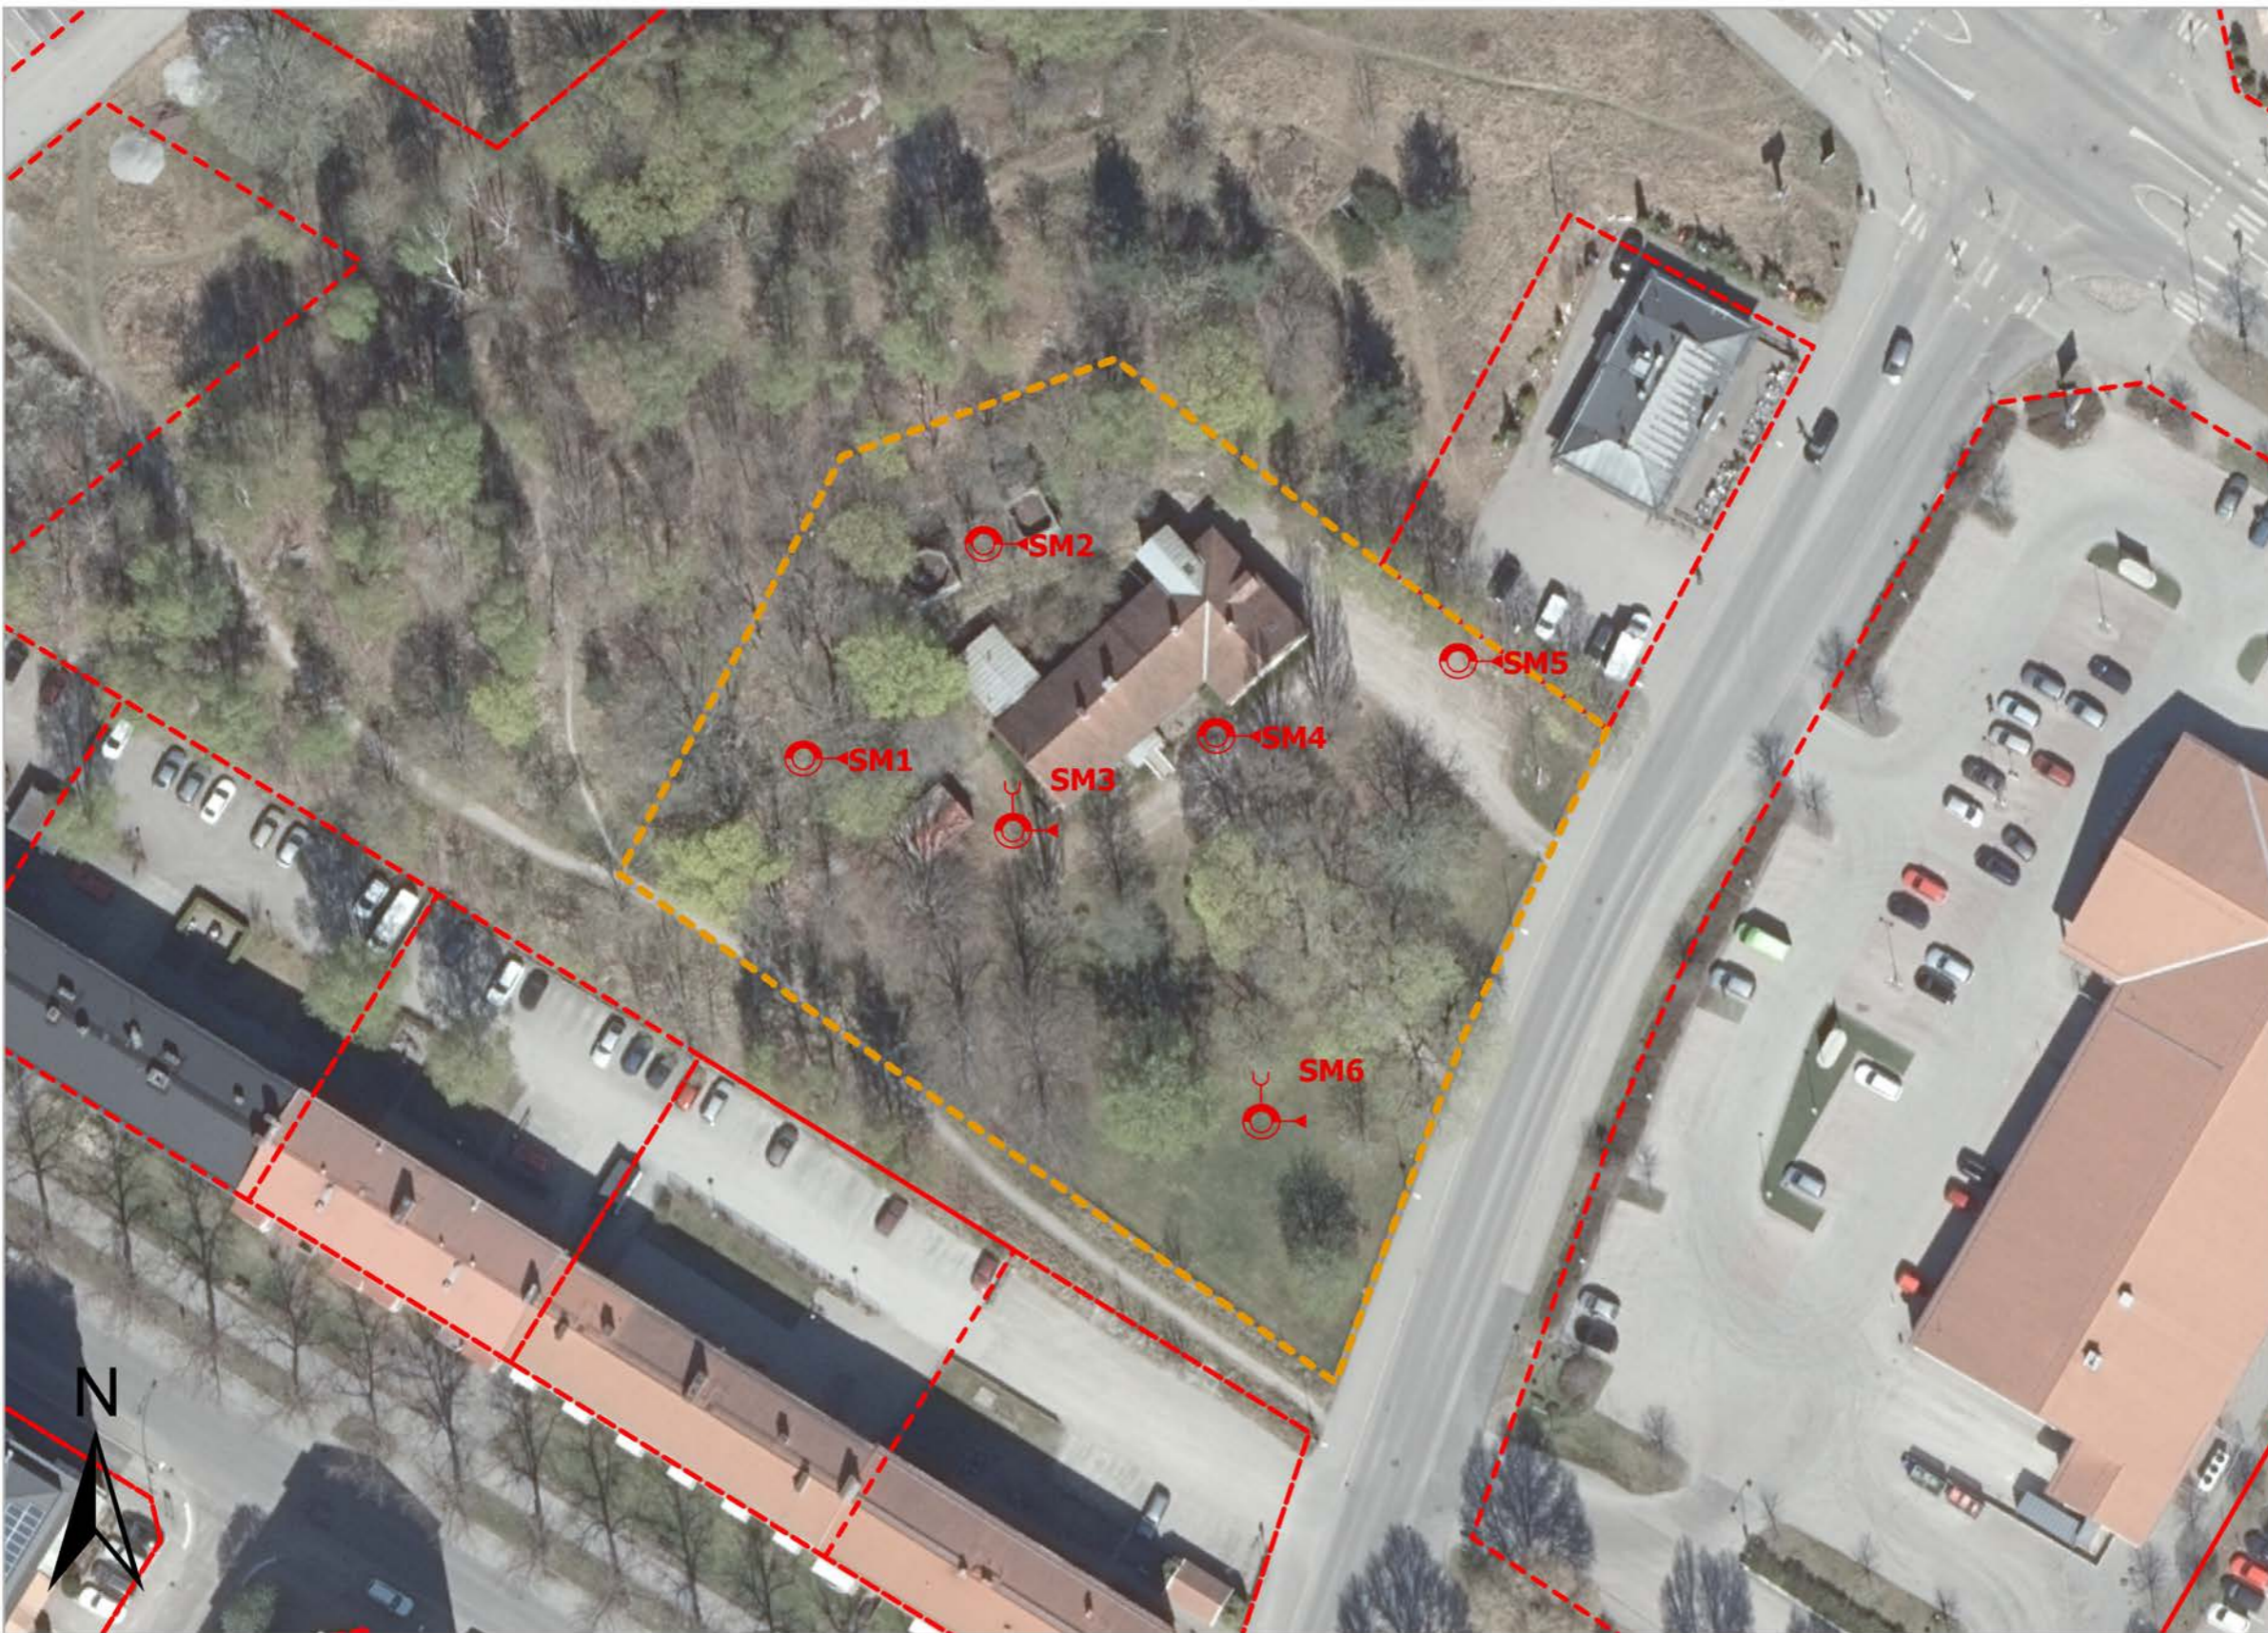
BIL 1 PROVPLAN

Provtagningen har utförts inom den del av fastigheten Eskilshem 4:1 som är aktuell för ny detaljplan. Provtagningsområdet upptar en yta om ca 5000 m². Provtagningen har genomförts enligt upprättat provtagningsprogram (Structor Miljöteknik, 2021-10-06) som granskats och godkänts av miljökontoret innan provtagningen utfördes. Provtagningspunkter och provtagningsområde redovisas i **bilaga 1**. Provplan.
