# Torshälla 4:45, Eskilstuna

Förprojektering och kalkyl för åtgärder

Författare: Ulrika Martell  
Beställare: Eskilstuna kommun, mark och fastighet  
Konsultbolag: Structor Miljöteknik AB  
Uppdragsnamn: Torshälla 4:45, Eskilstuna  
Uppdragsnummer: 6017-194  
Datum: 2019-04-11  
Uppdragsledare: Ulrika Martell  
Granskare: Peter Carlsson  
Underleverantör  
kalkyl rivning: Victor Jansson,  
Jansson Entreprenad AB

Resultatrapport miljöundersökning

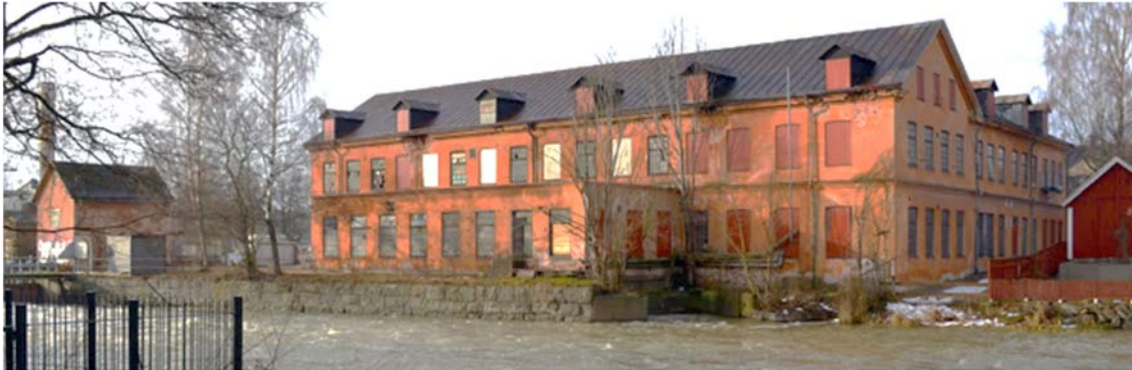
Figur 1.1 Aktuell industribyggnad sedd från nordost över ån. Turbinhuset syns till vänster i bild.

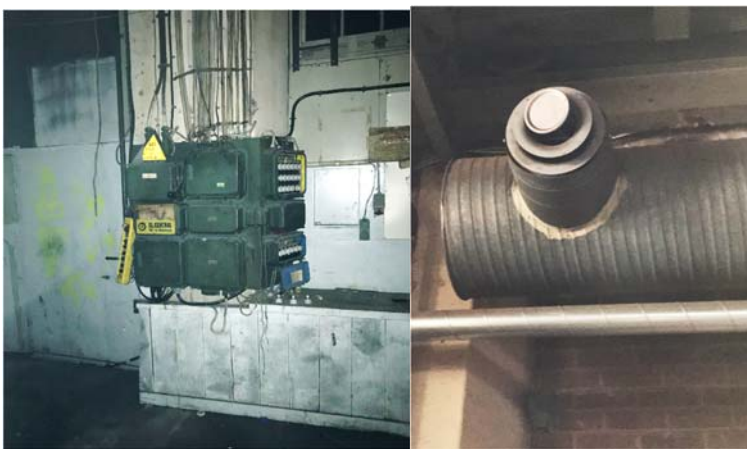
Figur 3.4 Tv elcentral i närheten av prov 9 på entreplan och th visar ventilationskanal med kitt som ej provtagits på entreplan, dock på plan 1 utan att asbest påvisats.

- Elutrustning ska kontrolleras att den är bortkopplad och sedan hanteras som elavfall.
- Ventilationskanaler ska rengöras från damm och hanteras som metall. Mjukfog har inte påvisat asbest, men ytterligare prov för att verifiera rekommenderas.

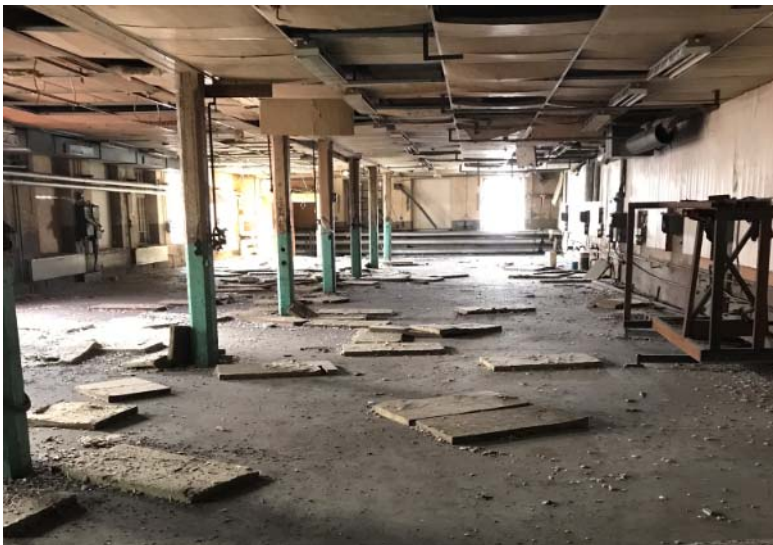
Figur 4.1 Plan 1 i del där lätt oljeskadat golv antas.

- Ledningssystem för svetsgas och eventuellt även olja kan finnas i mindre omfattning. Det ska säkerställas att ledningarna är tömda och tvättade innan utrivning.
- I damm som fastnat på isolering och andra ytor har höga halter tungmetaller påträffas och material som inte kan skakas rena från damm ska antas vara farligt avfall.
- Tak, väggar och eventuella installationer som ska lämnas ska tvättas alternativt blåstras (ca 2 mm) för att få bort damm och duvträck. Ytor som varit täckta av duvträck och som inte blåstras ska desinficeras.
- Betonggolv ska antas vara lätt oljeskadat på 400 m<sup>2</sup> och fräses ca 2 cm.
  - Alternativt utförande är utrivning av betonggolv.

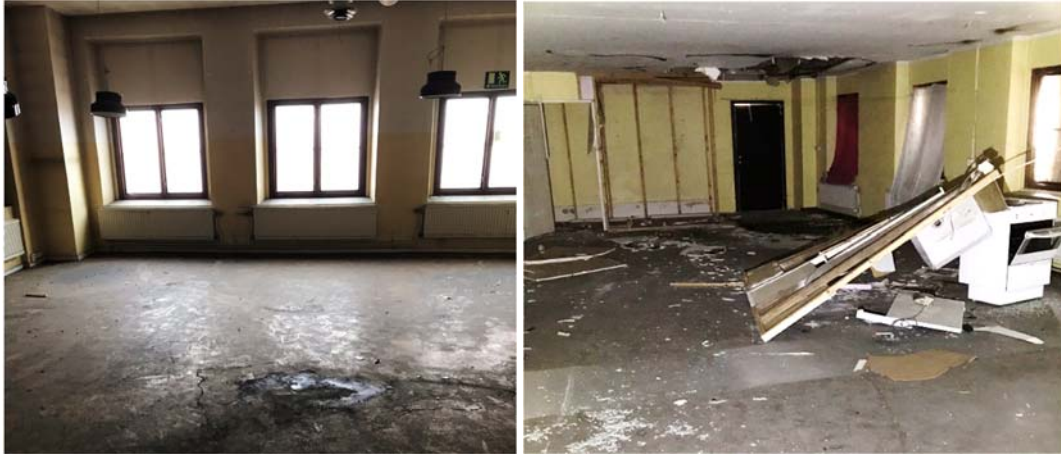
Figur 4.2 Golvytor på uppreglade golv på del av plan 1.

- Plastmattor och trägolv utrivs. Provtagning har utförts på matta, mattlim och spackel med avseende på asbest utan att det påvisas. Det kan antas att asbest i golvmaterial inte förekommer, men kompletterande prov innan utrivning rekommenderas.

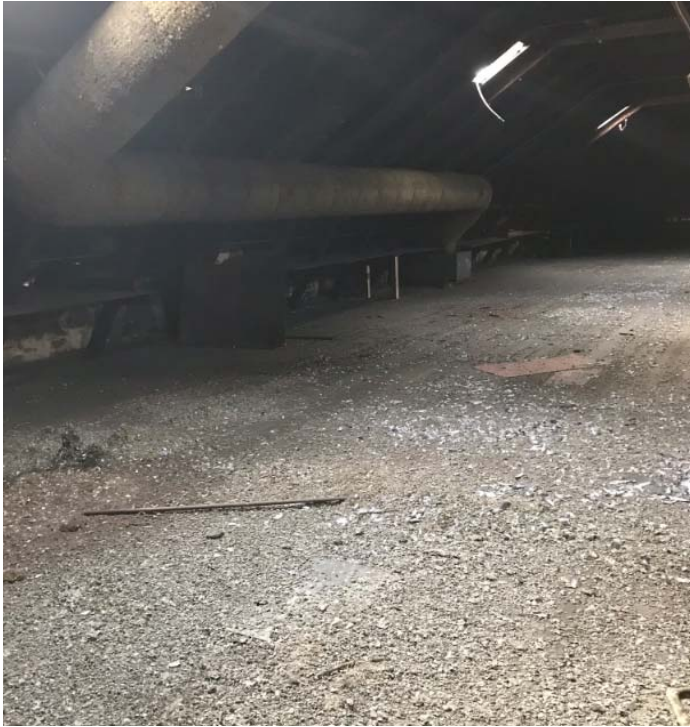
Figur 4.3 Bild från plan 2.

- Installationer utrivs.
- Tak, väggar, golv (trä) och eventuella installationer som ska lämnas ska tvättas och desinficeras med avseende på damm och duvträck. Installationer kan alternativt blåstras (ca 2 mm).

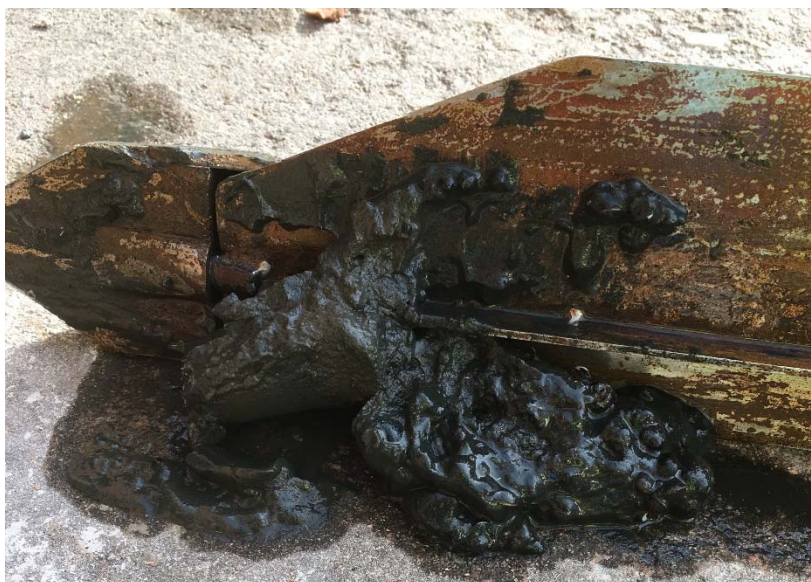
Provtagning av sediment utfördes den 24 september 2018. Provtagning gjordes med rysskannborr genom förborrade hål i betongen över kanalen. Provtagning utfördes så djupt som möjligt, det vill säga 0,2 m ned i sedimentet. Prover togs ut med ren engångshandske och lades i diffusionstäta plastpåsar som förvarades kylt under transport till laboratorium. Skiktning av sediment var inte möjlig på grund av mycket löst material (Figur 5.1).

*Figur 5.1* Sedimentprov på rysskannborr taget i provpunkt SMS21.

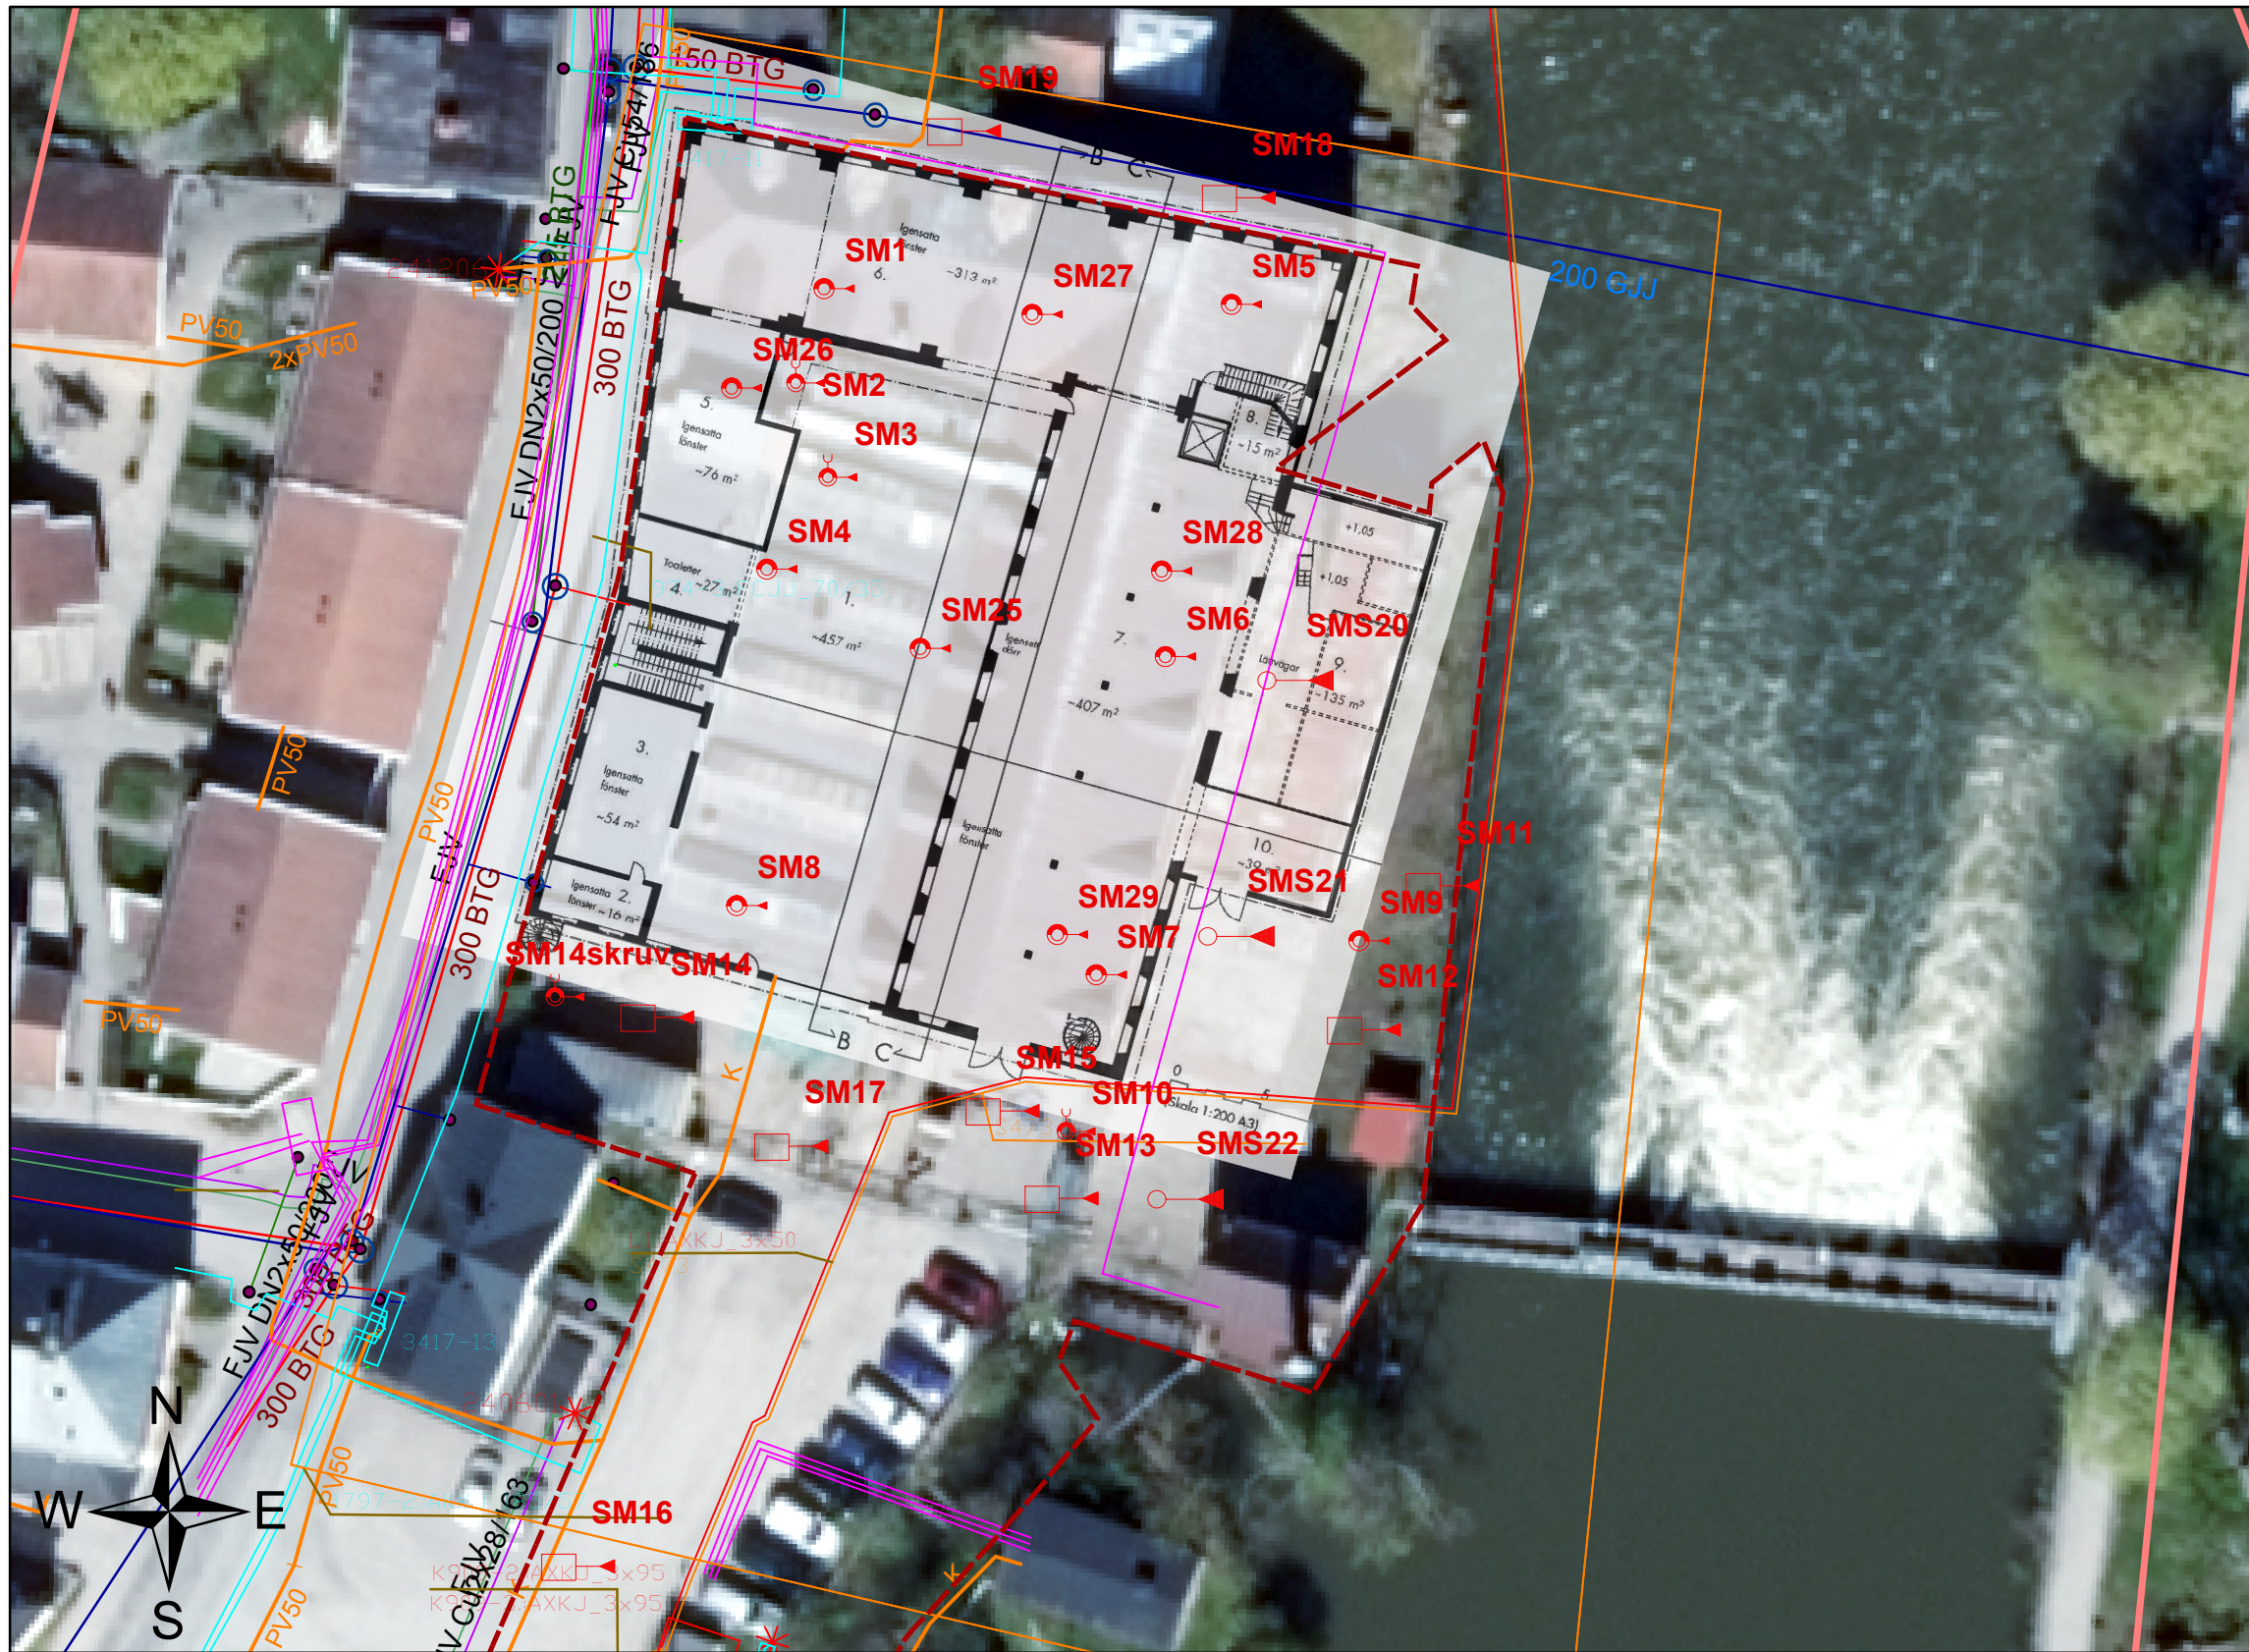
# Bil 5 Provplan

Provtagning har skett i jord i 16 punkter, i sediment i 3 punkter, grundvatten i en punkt, markens porluft i en punkt och betong i 14 punkter. Även provtagning av byggnadsmaterial har ingått i undersökningen.

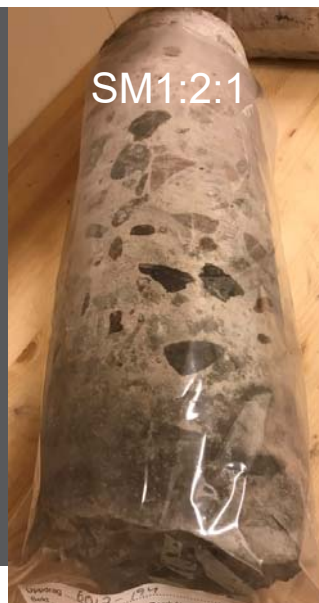
## SM1

- Tjocklek 0,17 cm enligt BHT+provprotokoll
- Mark under platta provtagen ner till 1,1 m djup. PID max 1 ppm.
- Sand/grus till 0,5 m, sedan siltfyllning till stopp i block på 1,1 m
- Inget vatten i gv-rör.
- Flera försök, SM1:1 avbruten 0,8 m pga låg takhöjd för borrhög/stopp i berg, SM1:2 flytt pga stopp i berg 0,64 m, slutlig punkt SM1:3
- SM1:1 0-0,15 m
- SM1:2:1 0-0,4 m  
SM1:2:2 0,4-0,64 m
- SM1:3 0-0,17 m

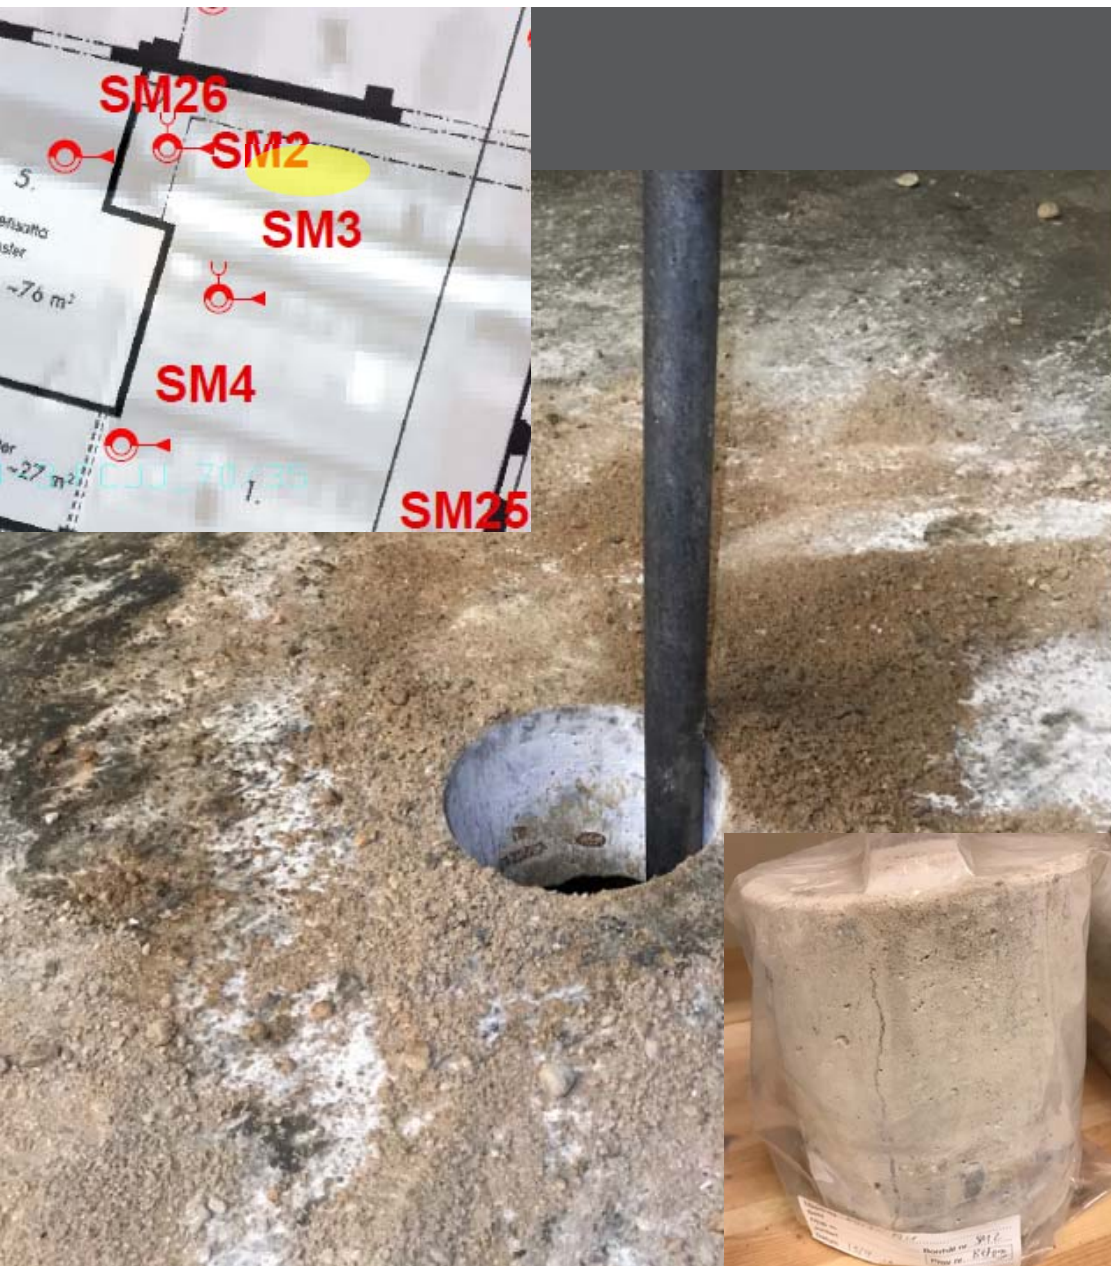
## SM2

- Tjocklek 0,2 m enligt BHT
- Tjocklek 0,15 enligt egna anteckningar
- Mark under platta provtagen ner till 3,5 m djup. PID max 3,5 ppm
- Sand/grusfyllning till stopp med skruv 3,5 m
- Ingen överbetong noterad
- Sandig/grusig yta – sannolikt oljig under sand/grus.
- GV-rör men inget vatten

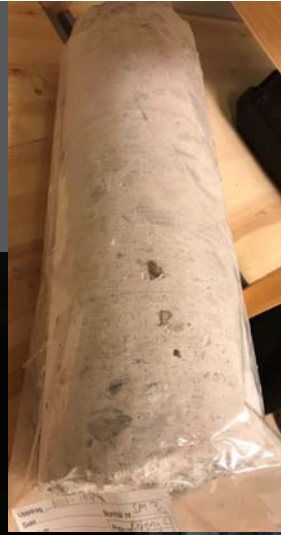
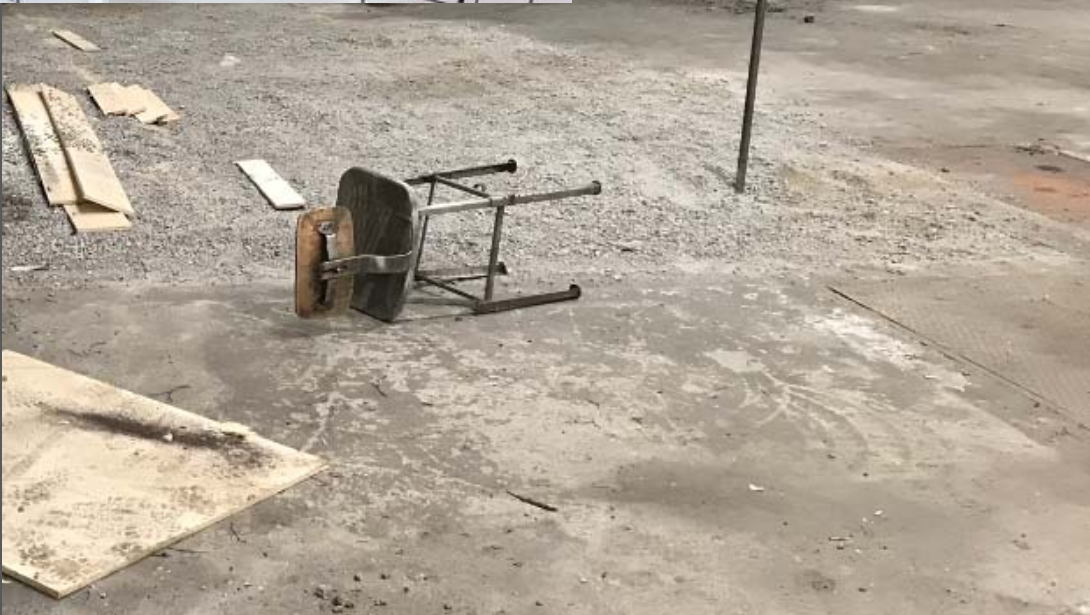
## SM3

- Betongtjocklek 1,26 m enligt BHT
- SM3:1 0-0,4 m  
SM3:2 0,4-0,8 m
- Stopp pga att borren inte kunde gå djupare enligt BHT, flyttade punkt för markprovtagning
- Mark provtaget till 3,3 m djup. PID 8,6 på 3-3,3 m.
- GV-rör men inget vatten. Sitter ev. i igenfylld nedsänkt smörjgrop?

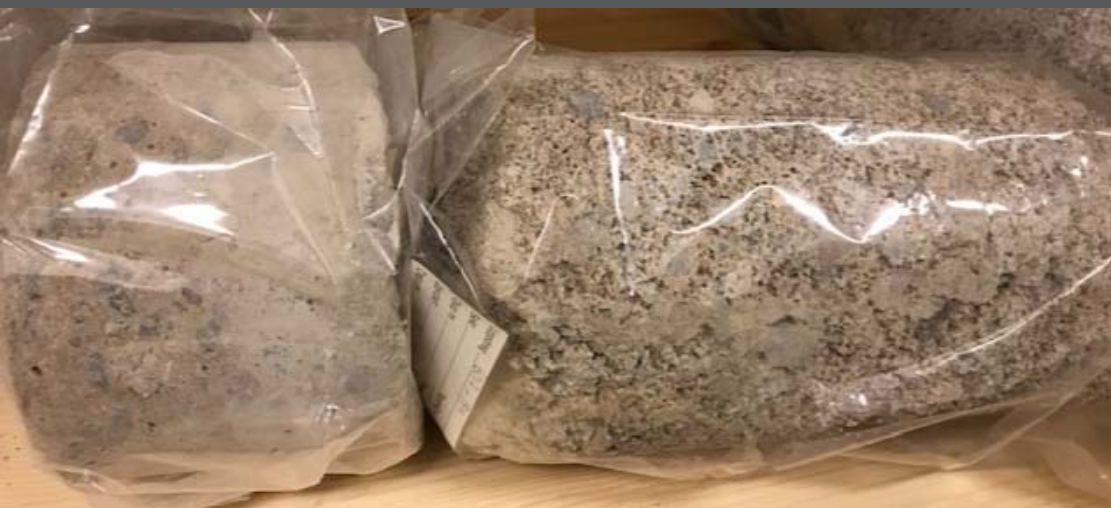
## SM6

- Tjocklek 0,8 m
- Mark under platta ej provtagen, stopp pga att borren inte kunde gå djupare – berg?
- SM6:1 0-0,1 m (tv i bild)  
SM6:2 0,1-0,35 m (th i bild)  
SM6:X – oklar ordning på betongkärnor
- Varierande kvalitet på betongen.  
Provtagning visar på tätare och bättre kvalitet i översta 0,1 m.

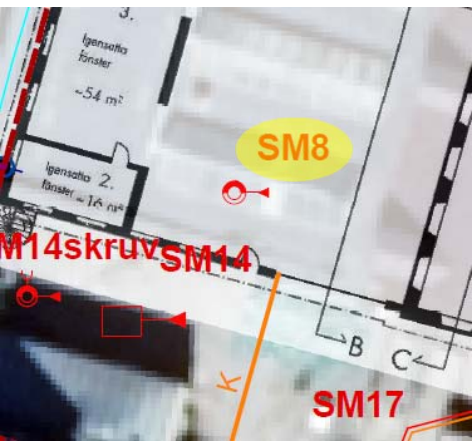
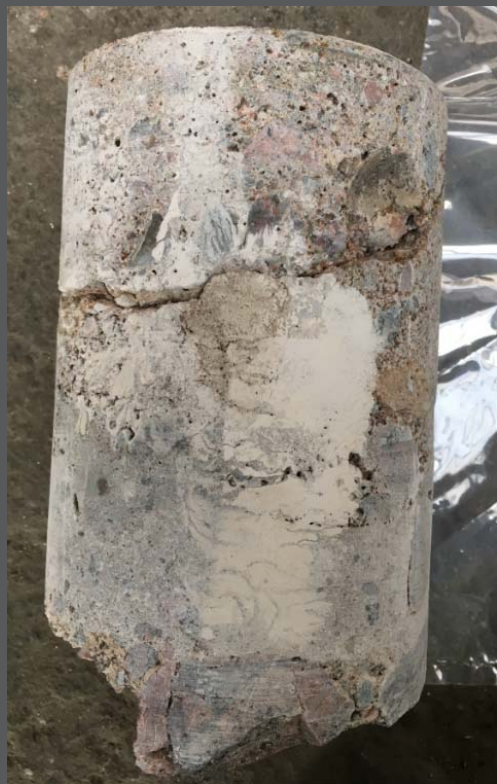
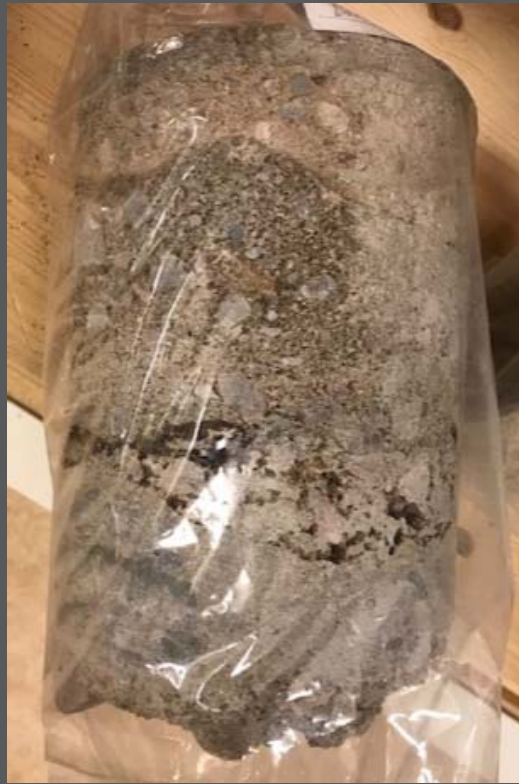
## SM7

- Tjocklek 0,5 m enligt BHT, kärna totalt 0,73 enl egna anteckningar – berg i botten
- SM 7:1 0-0,13 m  
SM 7:2 0,13-0,73 m (infälld bild)
- Mark under platta ej provtagen, stopp pga att borren inte kunde gå djupare.
- Bild visar att betongen är gjuten på block/berg.

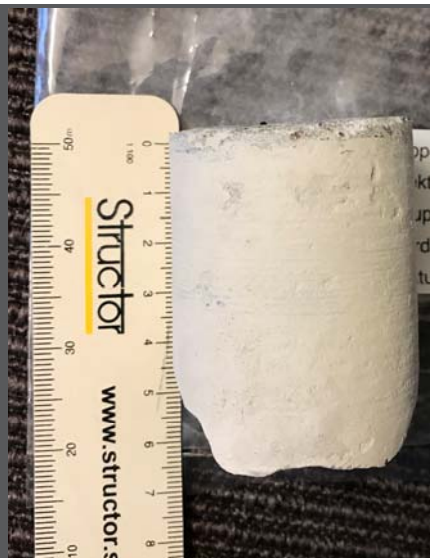
## SM25

- Provdjup 0-0,02 m      2750 mg/kg olja
- Provdjup 0,02-0,06 m      64 mg/kg olja

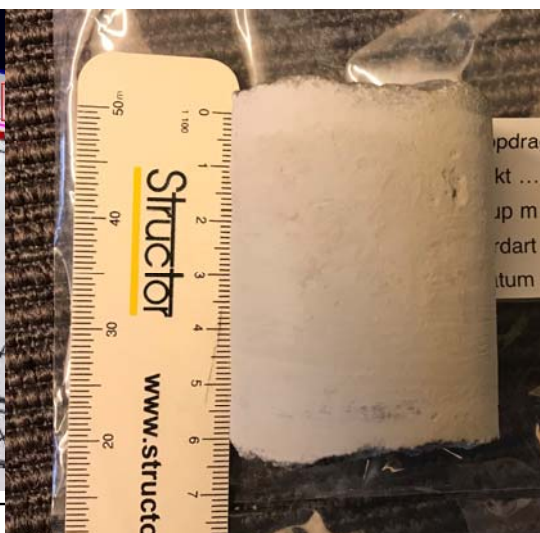
Er beteckning	SM26 0-0,02m		
Provtagare	Ulrika Martell		
Provtagningsdatum	2018-11-07		
Labnummer	O11072951		
Parameter	Resultat	Osäkerhet (±)	Enhet
sågning	ja		
krossning	Ja		
malning	Ja		
oljeindex >C10-<C40	14600	4380	mg/kg
fraktion >C10-C12	3.0	0.9	mg/kg
fraktion >C12-C16	220	66.0	mg/kg
fraktion >C16-C35	13200	3950	mg/kg
fraktion >C35-<C40	1190	356	mg/kg

Er beteckning	SM26 0,02-0,05m		
Provtagare	Ulrika Martell		
Provtagningsdatum	2018-11-07		
Labnummer	O11072952		
Parameter	Resultat	Osäkerhet (±)	Enhet
krossning	Ja		
malning	Ja		
oljeindex >C10-<C40	15200	4560	mg/kg
fraktion >C10-C12	2.9	0.9	mg/kg
fraktion >C12-C16	225	67.6	mg/kg
fraktion >C16-C35	13800	4140	mg/kg
fraktion >C35-<C40	1190	357	mg/kg

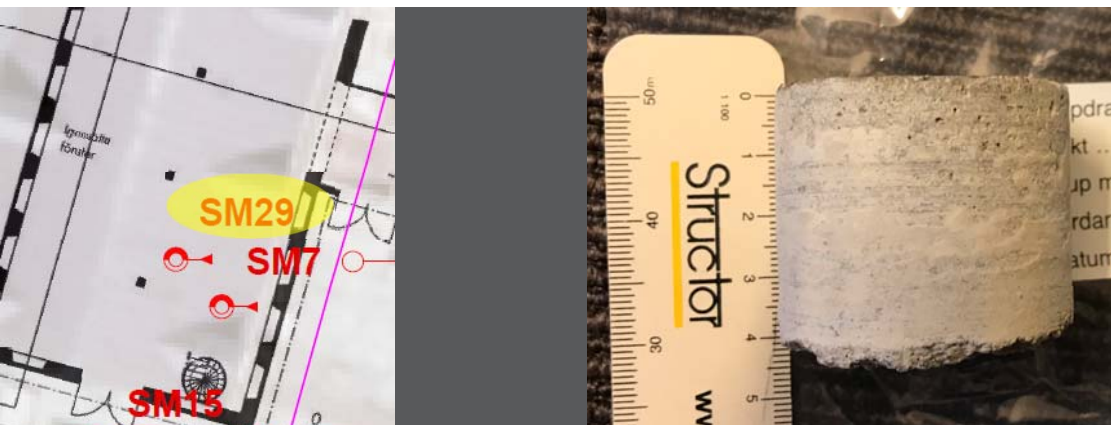
- Provdjup 0-0,02 m 6 580 mg/kg olja
- Provdjup 0,02-0,05 m 6 060 mg/kg olja

Fräsning/bilning 0,02 m bedöms inte minska halter i betong. Resthalter 6 060 mg/kg TS bedöms utgöra risk för lukt/avgång av ånga till inomhusluft.
