# Hökaren 14, Eskilstuna

Översiktlig miljöteknisk markundersökning

Författare Hanna Alm  
Beställare: Eskilstuna Kommunfastigheter Ab  
Konsultbolag: Structor Miljöteknik AB  
Uppdragsnamn: Hökaren 14, Eskilstuna  
Uppdragsnummer: 6004–187  
Datum: 2022-02-28  
Uppdragsledare: Ulrika Martell  
Handläggare/utredare: Isak Spett, Hanna Alm  
Granskare: Ulrika Martell

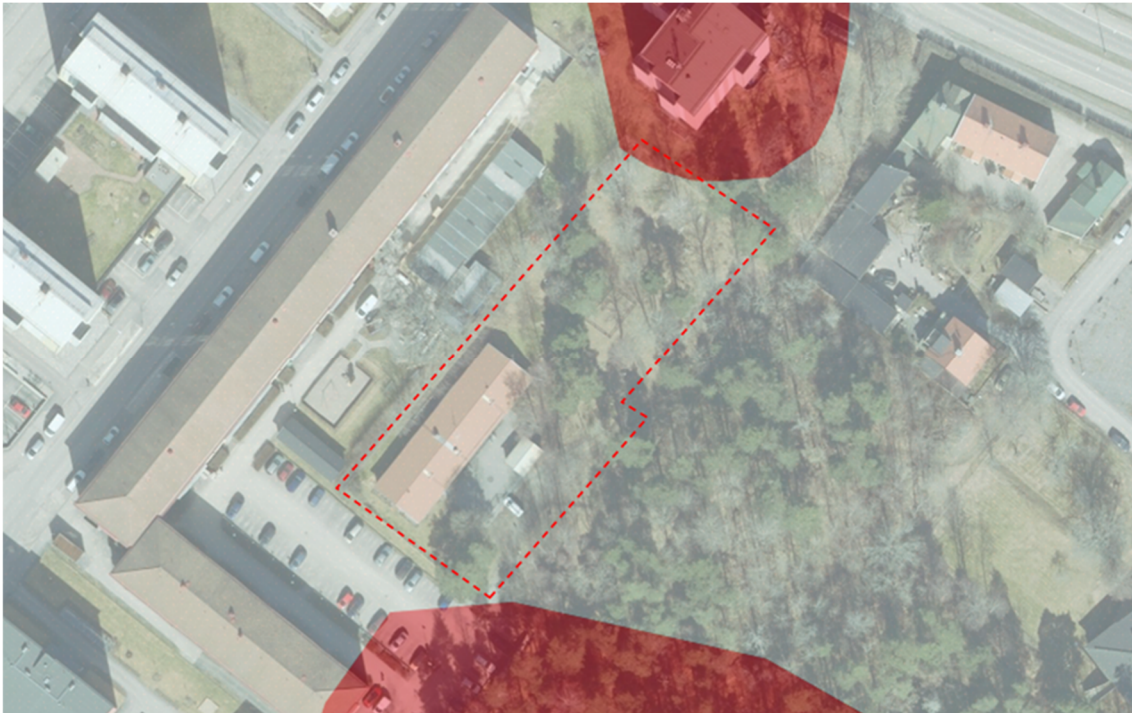
**Figur 3.1** Förekommande jordarter inom undersökningsområdet. Källa: SGU:s jordartskarta.

Marken inom och runt om fastigheten består till största del av sandig morän. Norr och söder om området bedöms urberget finnas ytligt. I Figur 3.2 redovisas förekommande jordarter inom undersökningsområdet.

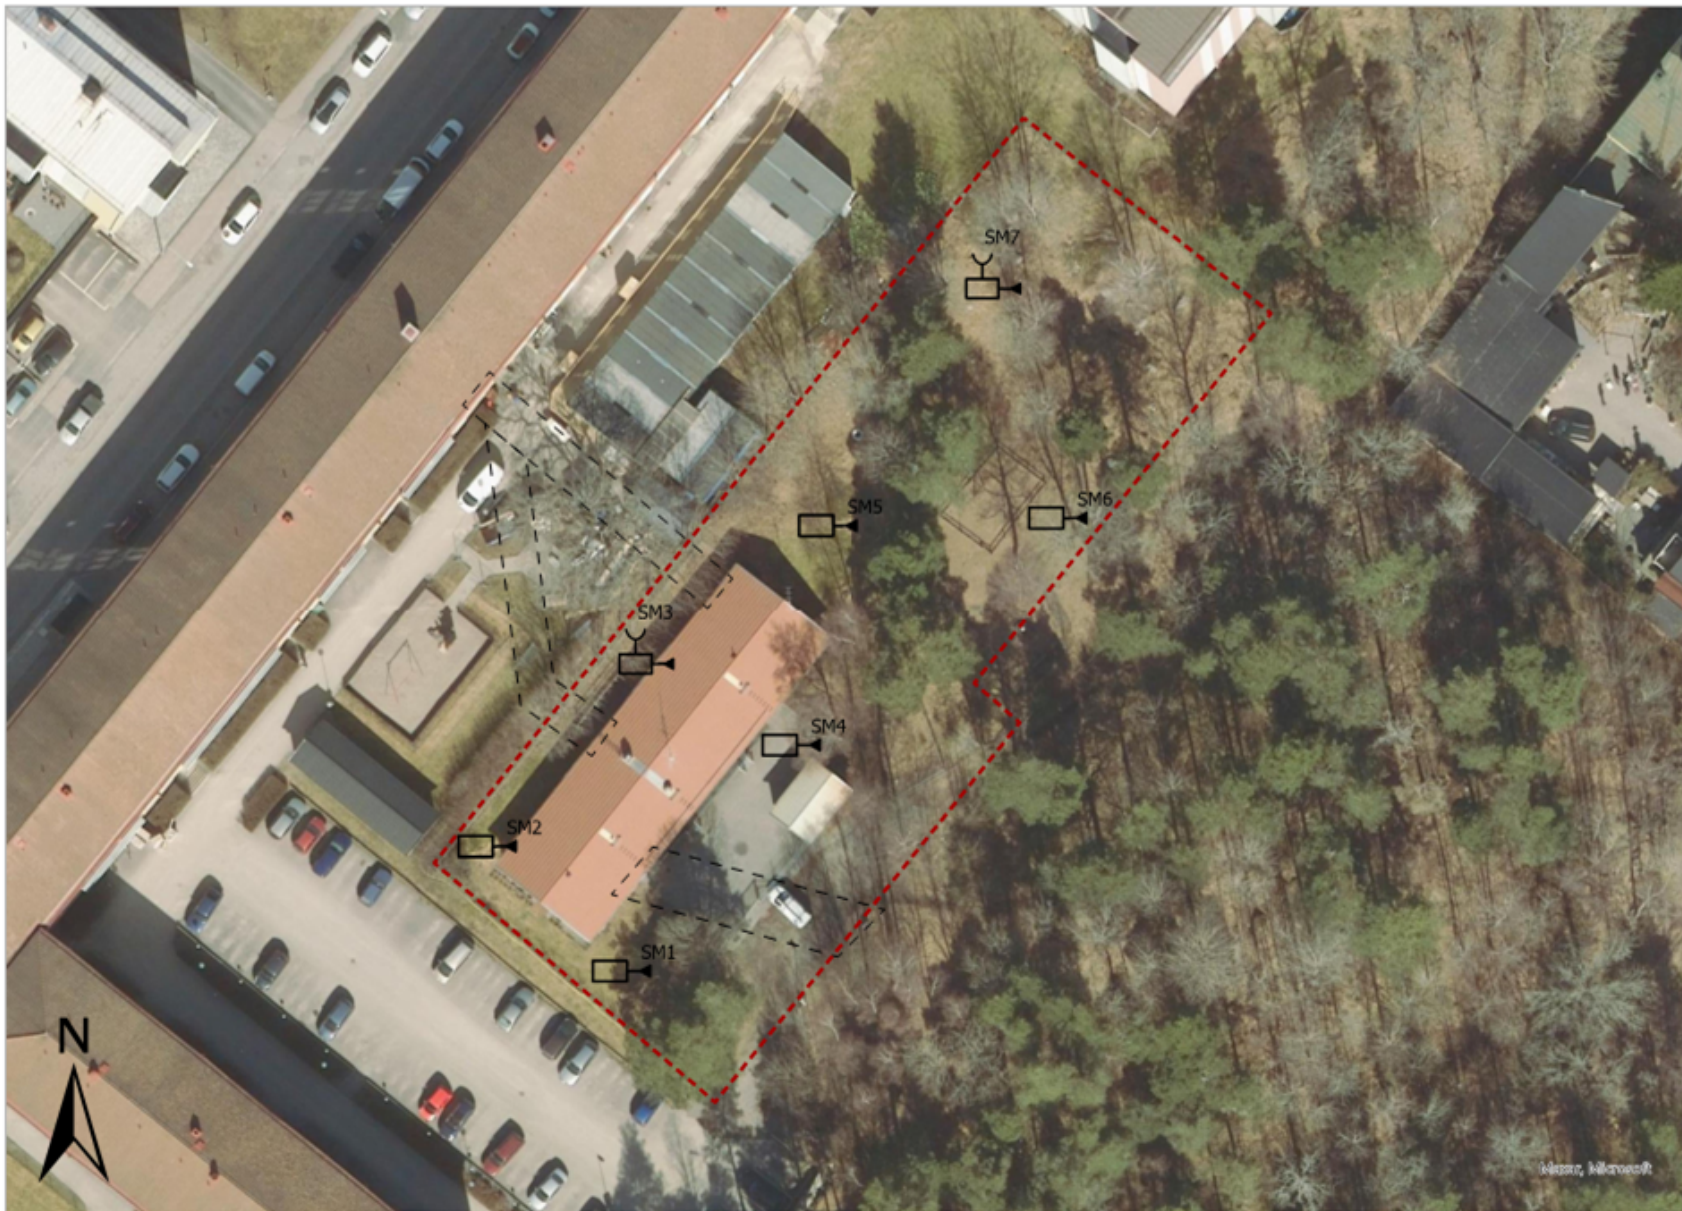
Ritningsnummer  
 SM-6004-187-1-001

Provtagning har utförts på fastigheten Hökaren 14 i Eskilstuna som är aktuell för ny detaljplan. Provtagningsområdet upptar en yta om ca 3000 m<sup>2</sup>. Provtagningen har genomförts enligt upprättat provtagningsprogram (Structor Miljöteknik AB 2021-11-26). Provtagningsprogrammet har granskats och godkänts av Miljökontoret innan provtagningen utfördes. Provtagningspunkter och provtagningsområde redovisas i bilaga 1, *Provplan*.

Ritningen avser  
 Provtagningsplan
