TORSHÄLLA - VÄSBY - STABILITETSUTREDNING

PM - GEOTEKNIK - PM/GEO)

2023-04-19

Rev: 2023-11-21

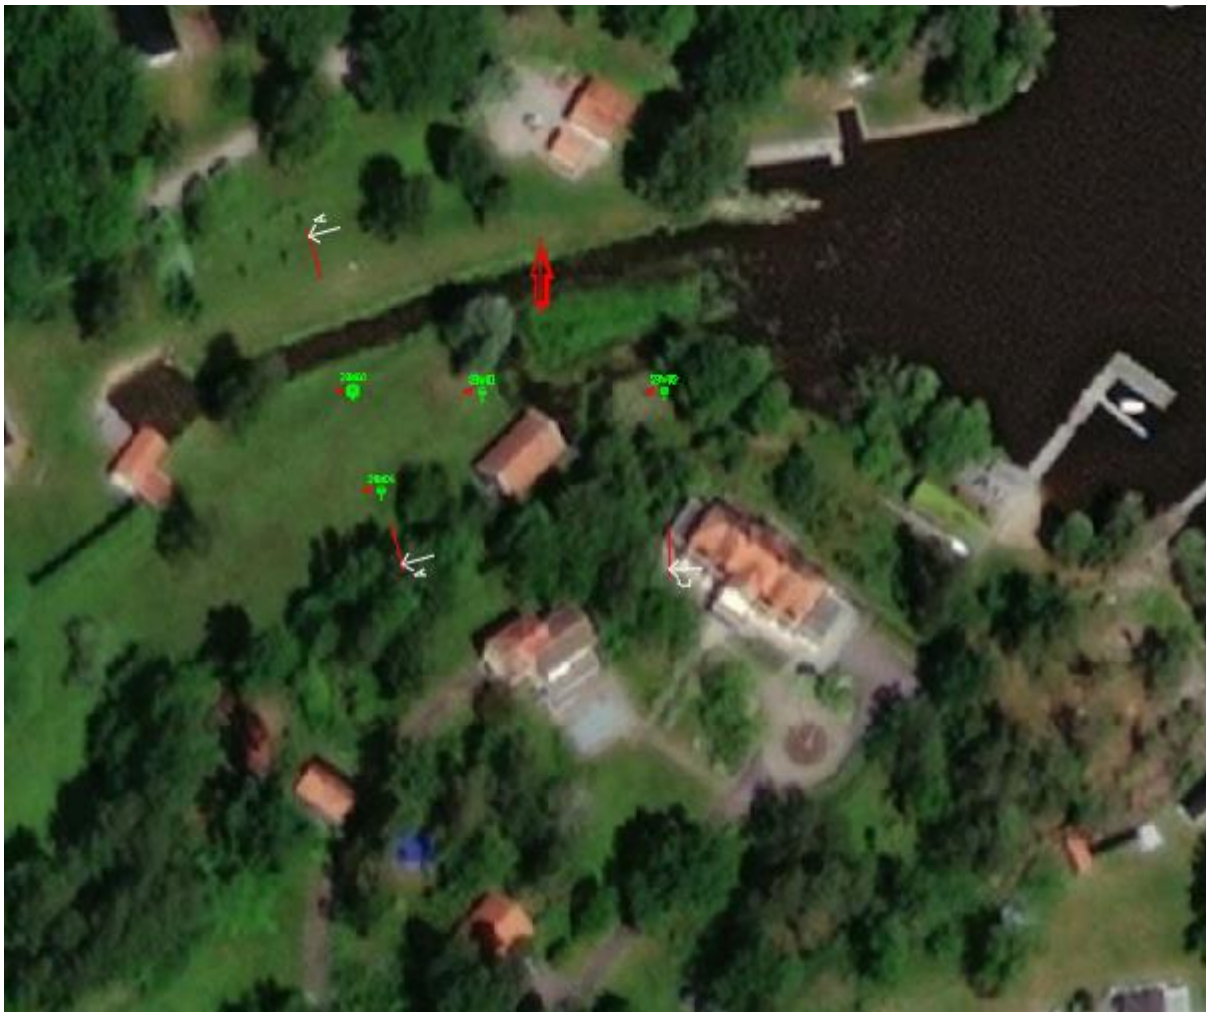
I syfte att utföra geoteknisk besiktning av detaljplanområdet har en jordmodell upprättats utifrån det bedömt känsligaste området inom detaljplanområdet. Med SGU:s jordartskarta, terrängmodell, sonderingsresultat och fältkartering som underlag bestämdes en beräkningssektion (A) där stabilitetsförhållanden antogs sämst i förhållande till lermäktighet och dess egenskaper samt närheten till vatten i området (se Figur 3). Vattennivåer i Mälaren har mätts in med GPS och bottenivåer har undersökts med hjälp av sticksondering.

Figur 3: Vald sektion (A) med antaget sämst markstabilitetsförhållande med avseende på skred inom detaljplanområdet.

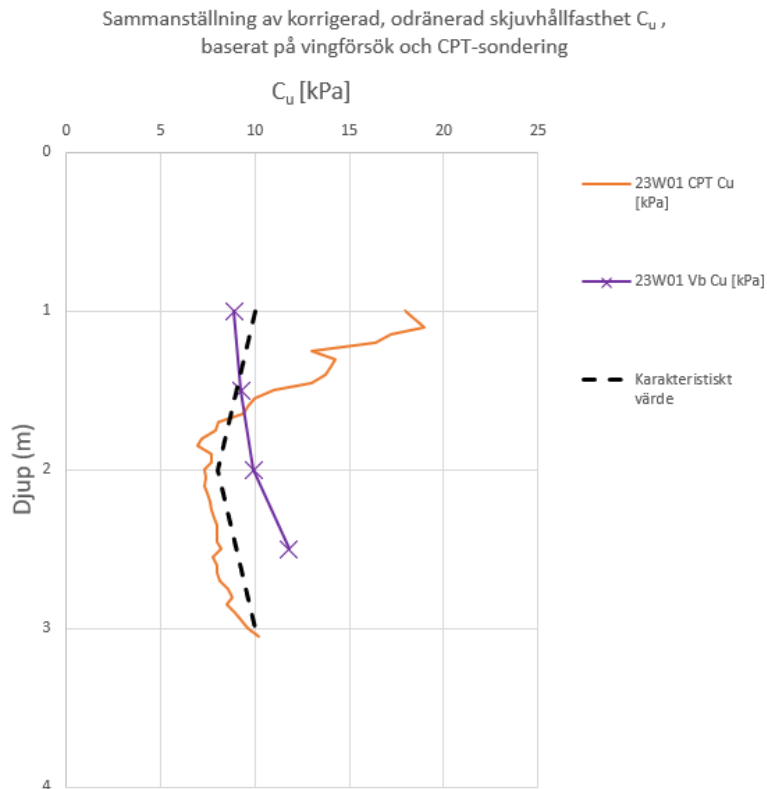
Med hjälp av resultat från Conrad-utvärdering har ett valt värde för skjuvhållfastheten i jordlagren tagits fram för vald Beräkningssektion A, med antaget sämst rådande skred- och rasriskförhållanden. Se Figur 4.

Figur 4: Sammanställd skjuvhållfasthet från CPT-sondering utvärderad i Conrad 3.1. Skjuvhållfasthet plottad med avseende på nivå över havet. Svart streckad linje representerar valda värden för Beräkningssektion A.

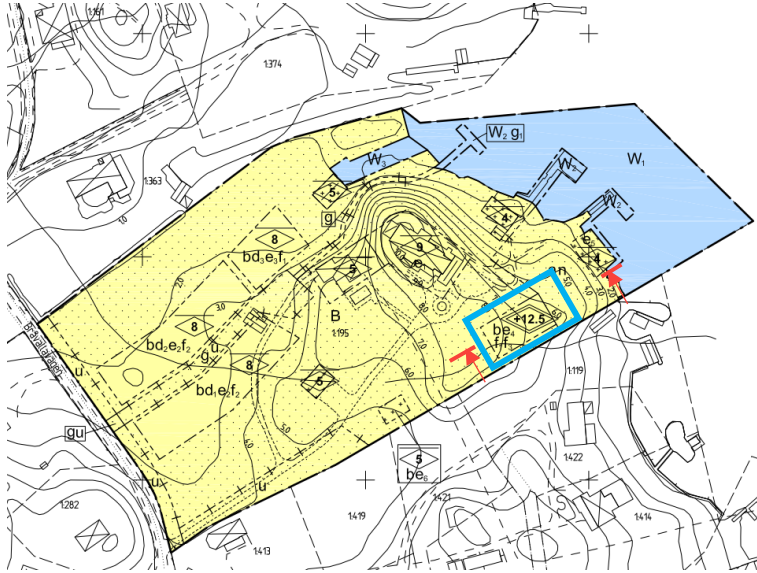
Utredningen för Området i nordost utfördes genom fältkartering med efterföljande bedömning. Se Figur 7 för områdets ungefärliga utsträckning.

Figur 7: Översiktsskiss av samrådskartan Torshälla Väsby 1:195.
Blå figur visar den kompletterande utredningens ungefärliga utbredning.
Röda pilar visar sektion i figur 8.
