PM Geoteknik - Lagersberg

Detta dokument har till syfte att redovisa resultat och slutsatser kring geoteknisk utredning och besiktning av befintlig släntstabilitet inom detaljplanområdet med särskilt avseende på ras och skred. Handlingen ämnas utgöra del av underlag för fortsatt planering och projektering.

LAGERSBERG ETAPP 1 FRL

MARKTEKNISK UNDERSÖKNINGSRAPPORT [MUR/GEO]

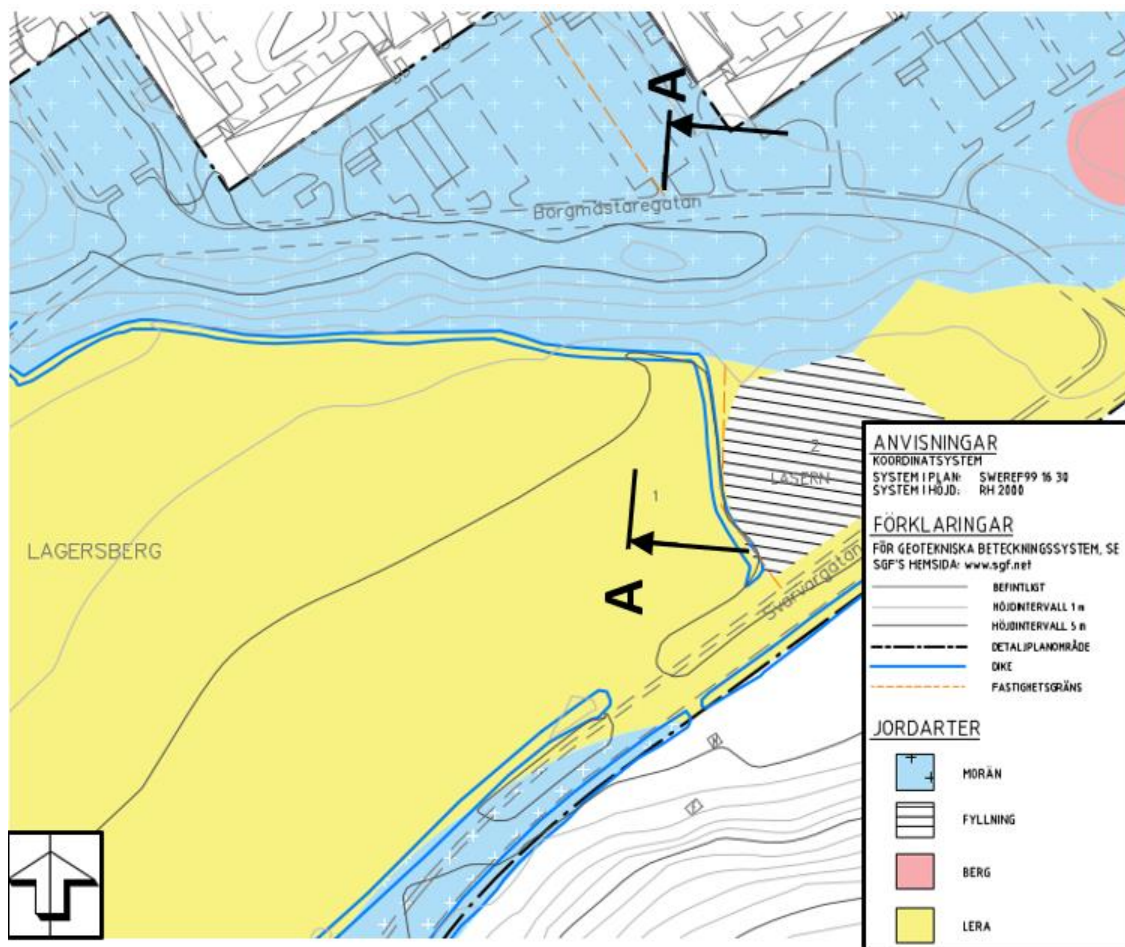
Figur 2: Vald sektion (A) med antaget sämst markstabilitetsförhållande med avseende på skred inom detaljplanområdet.

I syfte att utföra geoteknisk besiktning av detaljplanområdet har en jordmodell upprättats utifrån de bedömt känsligaste området inom detaljplanområdet. Med SGU jordartskarta, terrängmodell, sonderingsresultat och fältkartering som underlag bestämdes en beräkningssektion (A) där stabilitetsförhållanden antogs sämst i förhållande till lutning och jordart i området (se Figur 2). Ytmässiga kontaktytor mellan lera, morän och berg kunde bedömas med hjälp av sonderingsresultat samt jordartskarta i plan varifrån en teoretisk jordartsmodell kunde upprättas i sektion. Jordlagerföljden är i sjunkande ordning: torrskorpelera, lera, morän och berg. Bedömningar är gjorda baserat på labbresultat och fältobservationer.

- Val av odränerad skjuvhållfasthet har baserats på resultat från tre CPT-sonderingar (i punkter 23W02, 23W03 och 23W06) benägna mellan 12 till 200 meter från Beräkningssektion A.
- Torrsorpeleran antas bestå av ett skikt med vald odränerad hållfasthet på 40 kPa och lagrets underkant har antagits vid +19,6 meter över havet, baserat på labbresultat från skruvprovtagningar och uppmätta grundvattennivåer.
- Hållfasthetsvärden och porvattentryck har enligt IEG Rapport 4:2010 valts på ett sätt som bedömts vara "på säkra sidan".
- Leran antas bestå av tre skikt med separat skilda värden på skjuvhållfasthet valda från utvärdering av CPT.
 - Lera 1 (+19,6 till +19,0 m ö.h.)
 - Lera 2 (+19,0 till +17,7 m ö.h.)
 - Lera 3 (+17,7 till +16,0 m ö.h.)

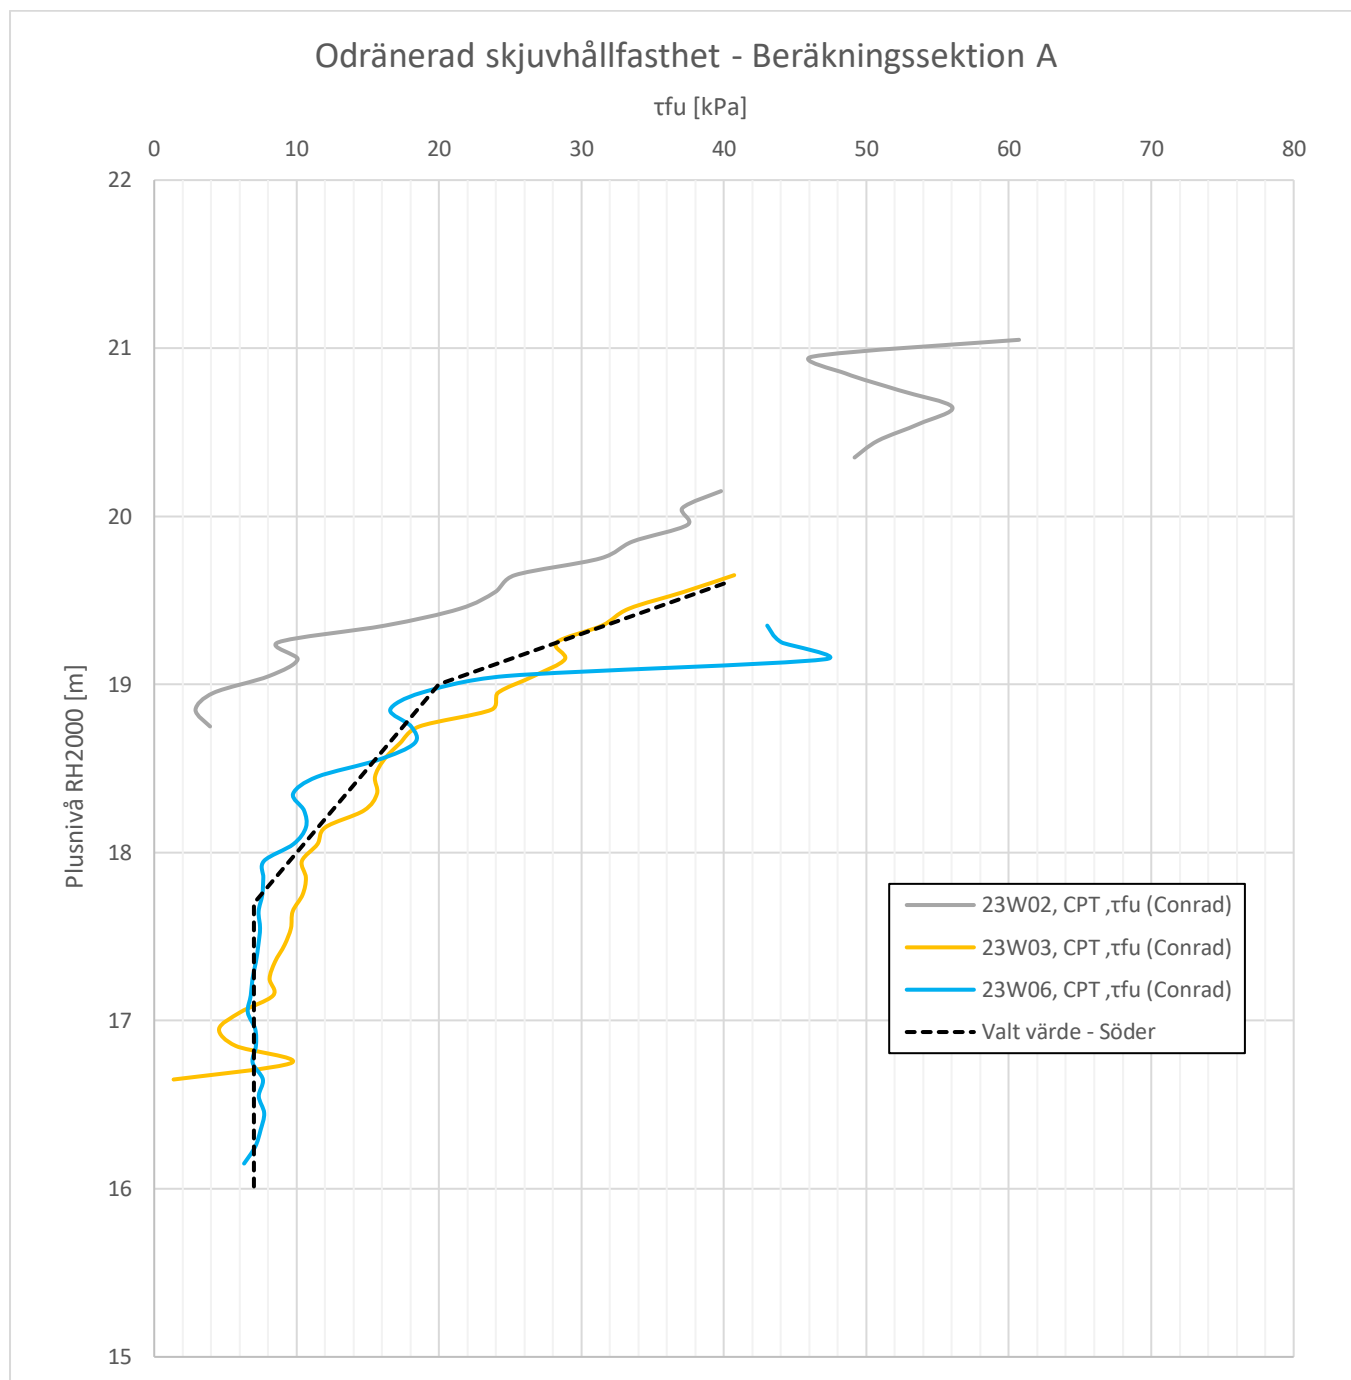
Figur 3: Sammanställd skjuvhållfasthet från CPT-sondering utvärderad i Conrad 3.1. Skjuvhållfasthet plottad med avseende på nivå över havet. Svart streckad linje representerar valda värden för Beräkningssektion A.

Med hjälp av resultat från Conrad-utvärdering har ett valt värde för skjuvhållfastheten i jordlagren tagits fram för vald Beräkningssektion A, med antaget sämst rådande skred- och rasriskförhållanden. Se Figur 3.

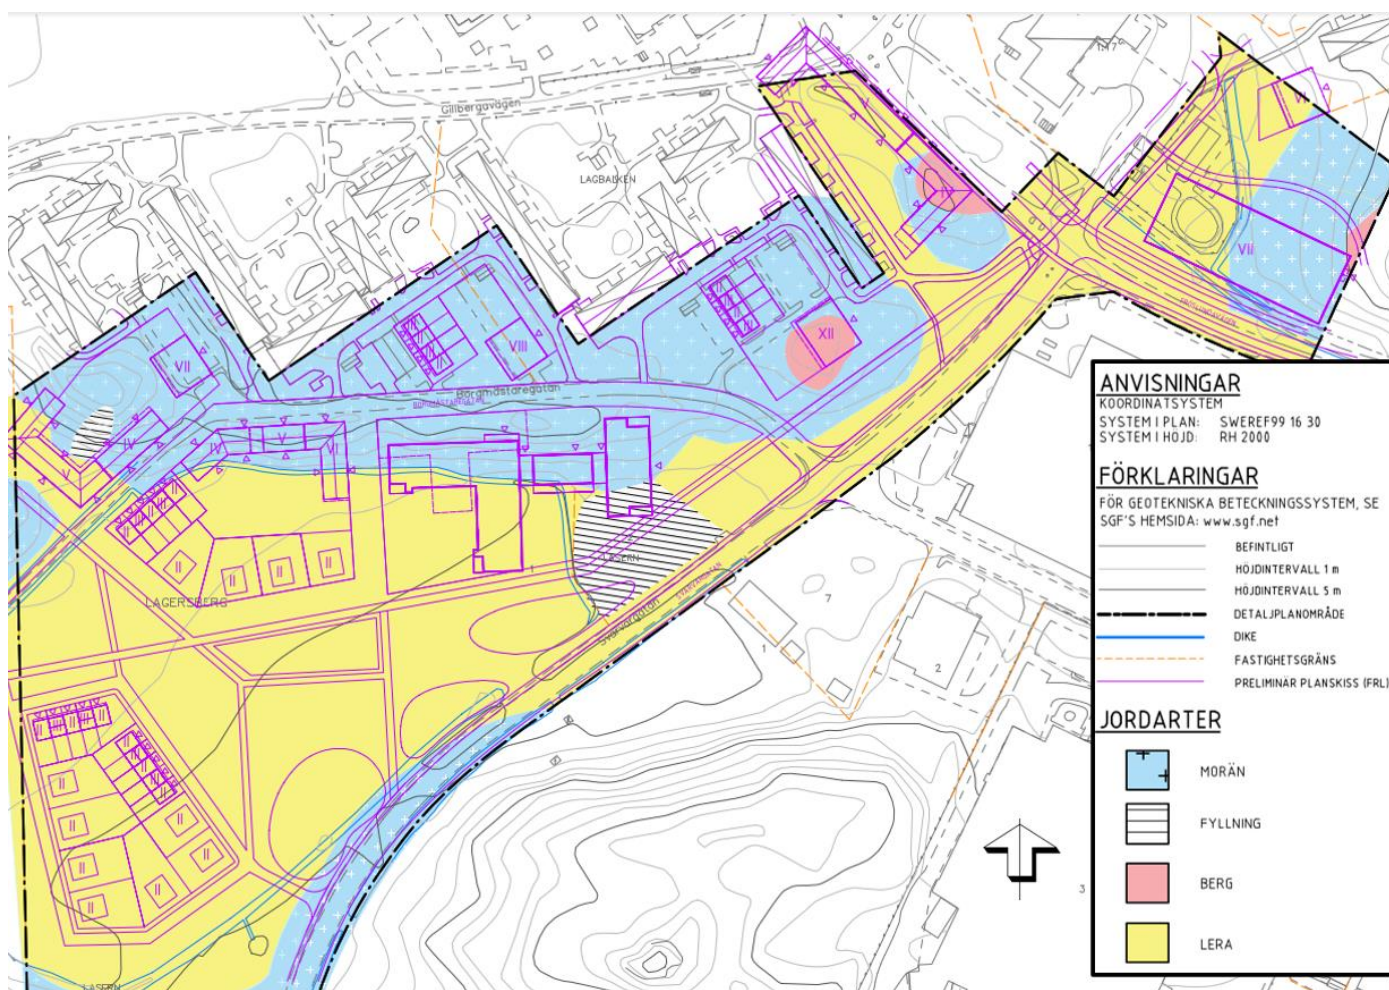
Preliminär planskiss från beställaren påvisar att byggnader övervägs placeras på jordartsmässigt heterogen mark. Detta kan medföra differenssättningsproblematik i samband med grundläggning om korrekta åtgärder ej vidtas. Rekommenderat är att byggnader placeras på homogen mark. Om detta ej är möjligt skall markens heterogenitet byggas bort under byggskedet genom utskiftning eller alternativt pålning av lera i möjlig kombination med plattgrundläggning på den del av byggnad som ställs på morän. Se Figur 5: Preliminär planskiss för FRL - Lagersberg erhållen från Eskilstuna kommun. Figur 5.

Grundläggning av byggnader med plattgrundläggning rekommenderas ske genom att all befintlig organisk jord skiftas ut och ersätts med fyllning av sprängsten eller krossmaterial. Bergschakt kan komma att bli aktuellt där projektering av byggnad planeras över område med berg i dagen.

Pålgrundläggning, utskiftning, kompensationsgrundläggning eller en kombination där emellan kan bli aktuellt vid grundläggning på kohesionsjord.

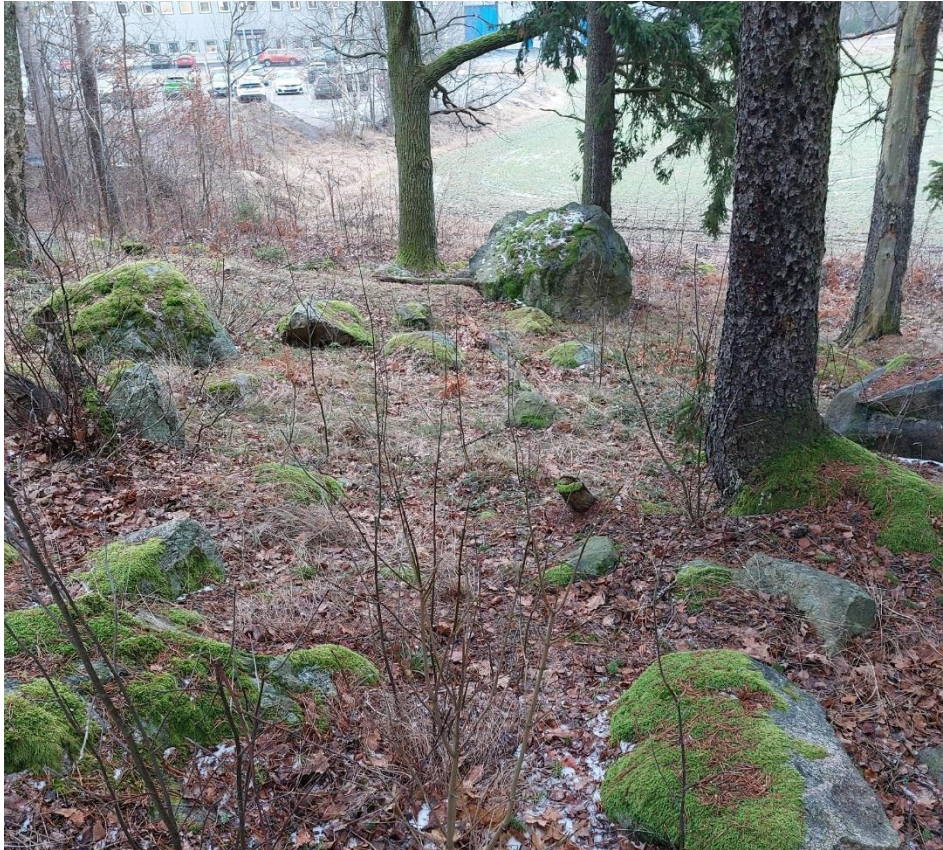
Figur 5: Moränslänt. Bild tagen i sydgående riktning under fältbesök 2022-11-29.

Undersökningsområdet ligger i området Lagersberg i Eskilstuna belägen 3 km sydväst om stadskärnan. Områdets yta upptas till största del av en lerig åkermark på ca 4,1 ha belägen på +20 till +21 m ö.h. (RH2000). Åkern är positionerad söder om ett bostadsområde inom detaljplanområdet på högre höjd (mellan +23 och +26 m ö.h.) avgränsat av en skogsbetäckt moränrygg som enligt SGU kartlagts som sandig morän. Moränryggen sträcker sig ca 300 m i öst-västlig riktning, med höjdvariation från +23 till +27 m ö.h. Moränryggen erhåller undersökningsområdets högsta höjd och bär på ett blocktäckte med varierande blockstorlek från små till medelstora. Se Figur 3/Figur 4/Figur 5.

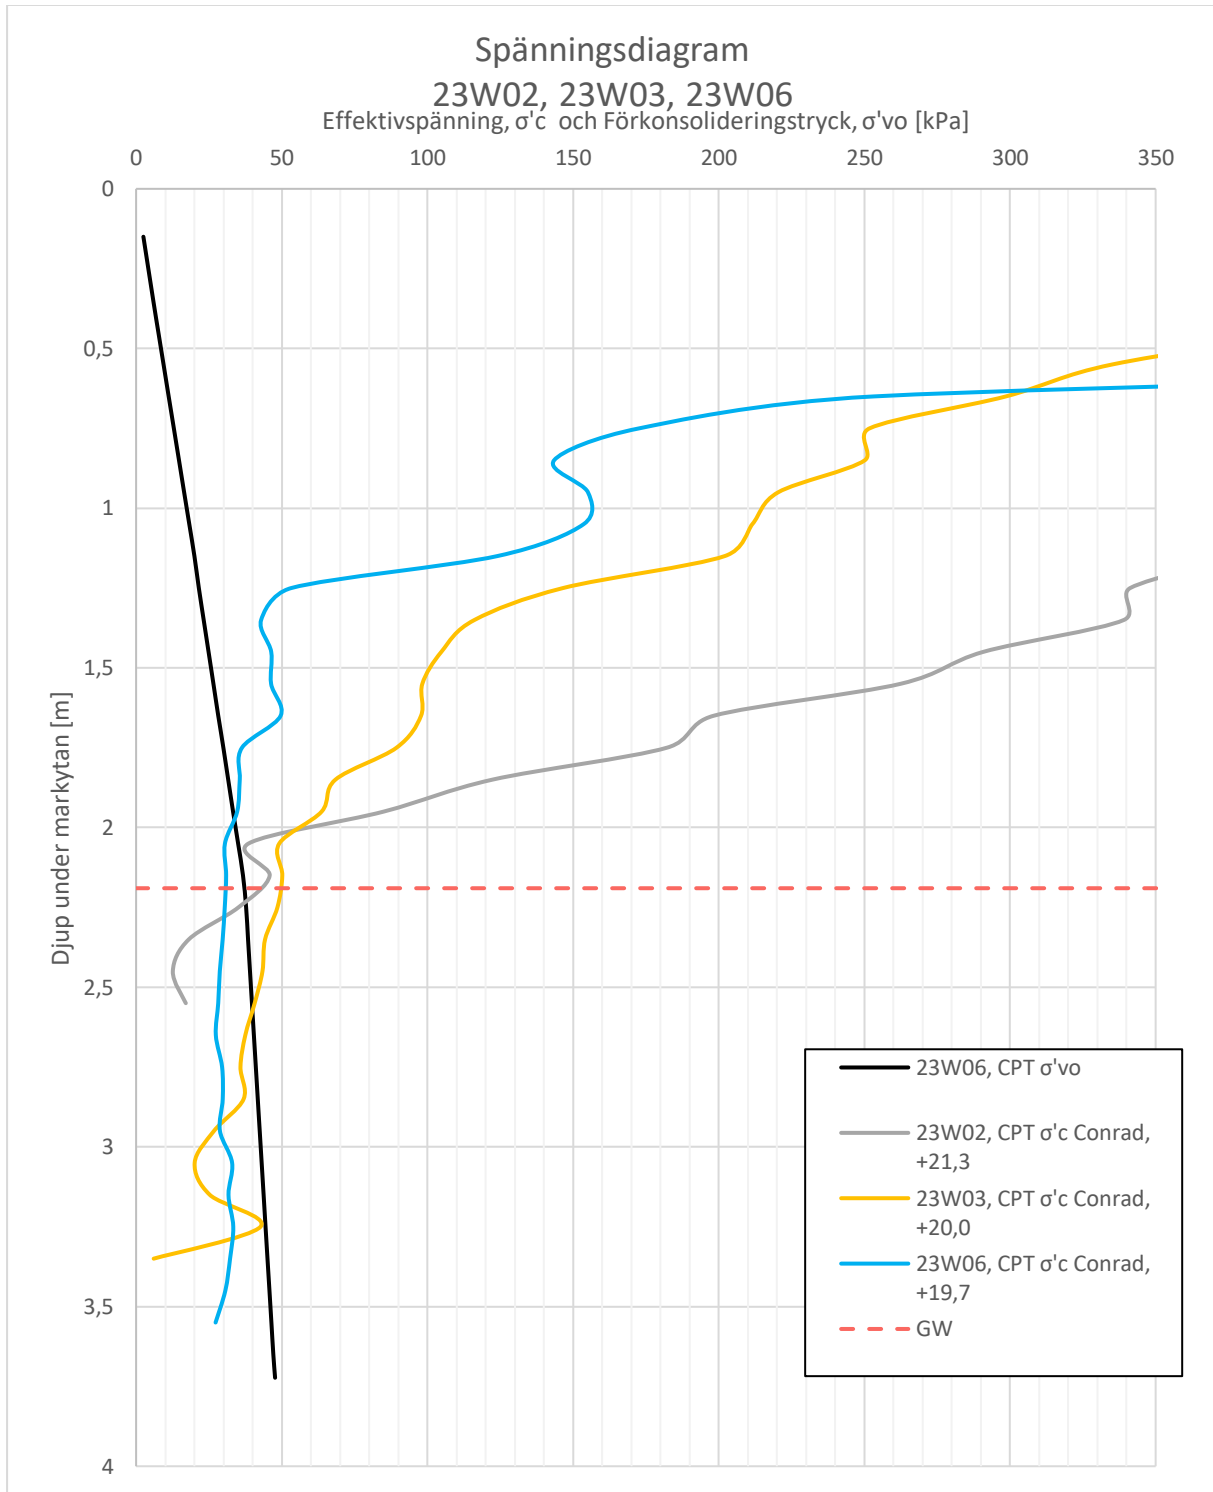
Figur 7: Effektivspänning och förkonsolideringstryck mot djup under markytan för 23W02, 23W03 och 23W06.

Utvärdering av förkonsolideringstryck i samtliga CPT-sonderingsborrpunkter visar stor spridning av förkonsolideringstryck. Gemensam trendriktning kan ses i sonderingsresultat från norr om moränryggen (i punkter 23W01, 23W07 och 23W08) där lermäktigheten är mindre och området historiskt kännetecknats av bebyggelse. Likaså kan en gemensam motgående trend av successivt minskande förkonsolideringstryck ses i punkter 23W02, 23W03 och 23W06 där lermäktigheten är större och markanvändningen historiskt kännetecknats av jordbruk. Se Figur 7, Figur 8, Figur 9.
