PM – GEOTEKNISK KARTERING

MAVACON AB

Kartering Hällbybrunn, Eskilstuna

UPPDRAGSNUMMER 30056893

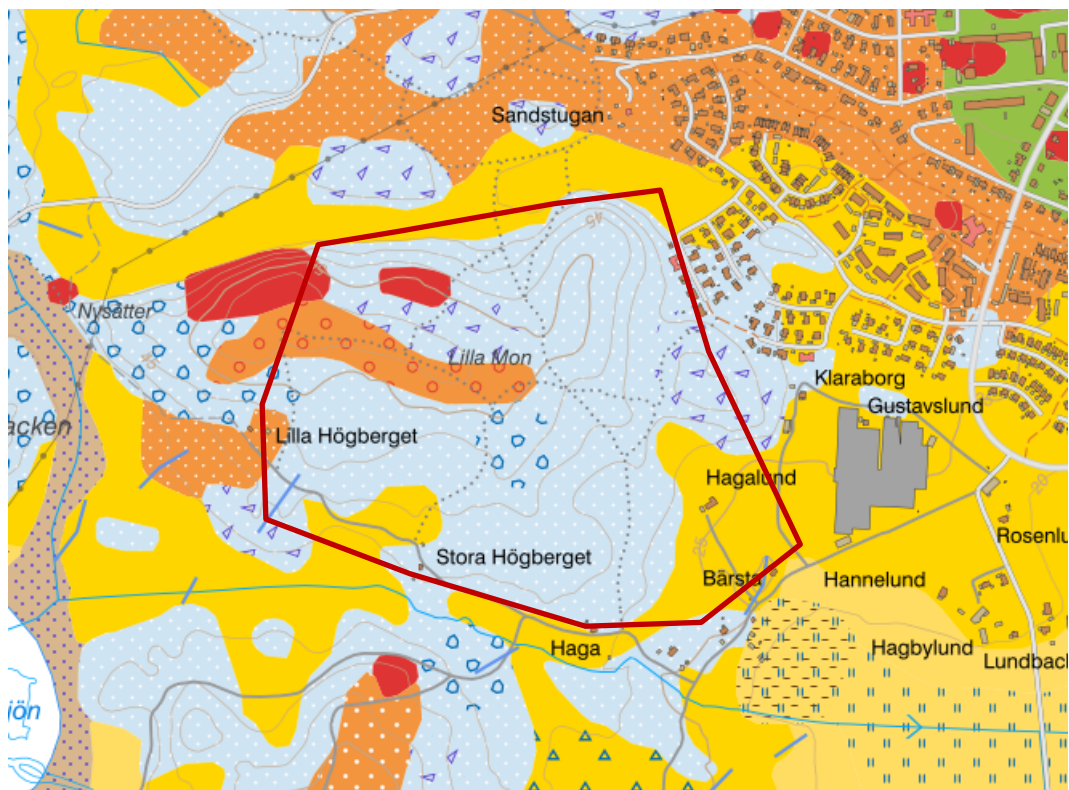
Figur 5. Utdrag ur SGU:s jordartskarta. Berg syns i rött, lerjordar i gult, klapperstensfältet i orange. I moränmark.

Moränen bedömdes vara en siltig sandig morän med rikt innehåll av block och sten inom hela området.
