PM Geoteknisk utredning
SKOGSÄNGEN, DP HÖVDINGEN 1 M.FL.
ESKILSTUNA

Slutrapport

2022-06-15

Uppdrag: Skogsängen, Dp Hövdingen 1 m.fl. Eskilstuna
Titel på rapport: PM Geoteknisk utredning
Status: Slutrapport
Datum: 2022-06-15

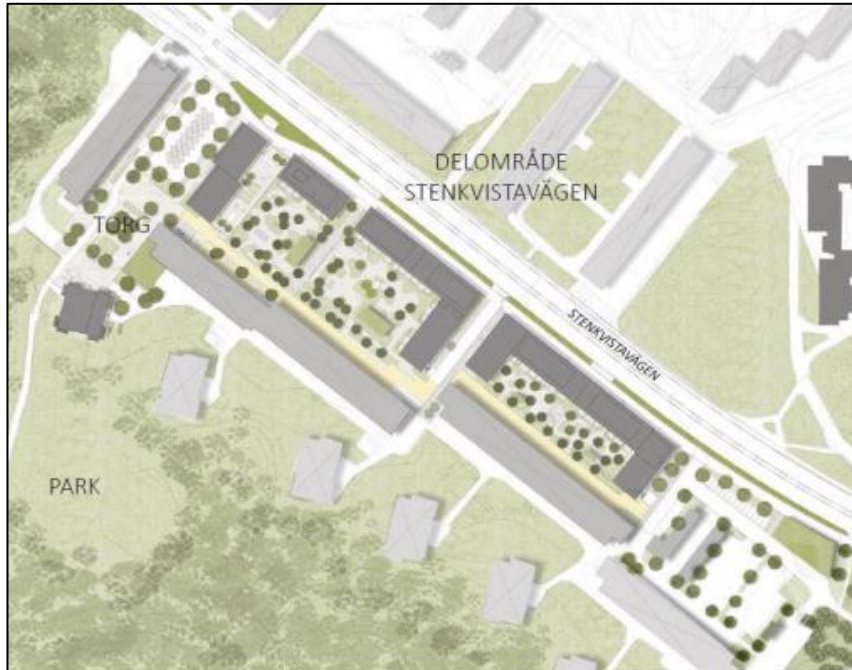
Figur 2. Illustration över planerad bebyggelse (mörkgrå byggnader) inom delområde Stenkvistavägen. Källa: Dp Hövdingen 1 m.fl. Eskilstuna kommun.

- Flerbostadshus (garage), punkthus (16 våningar), gemensamhetshus (mobilitetshus).

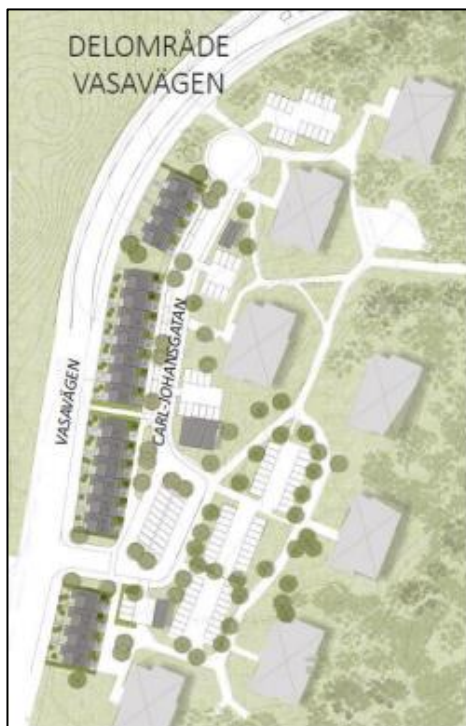
Figur 3. Illustration över planerade radhuslängor längs Vasavägen. Källa: Dp Hövdingen 1 m.fl. Eskilstuna kommun.

- Radhuslänga (21 hus á 2,5 våning), flytt av Carl-Johansgatan.

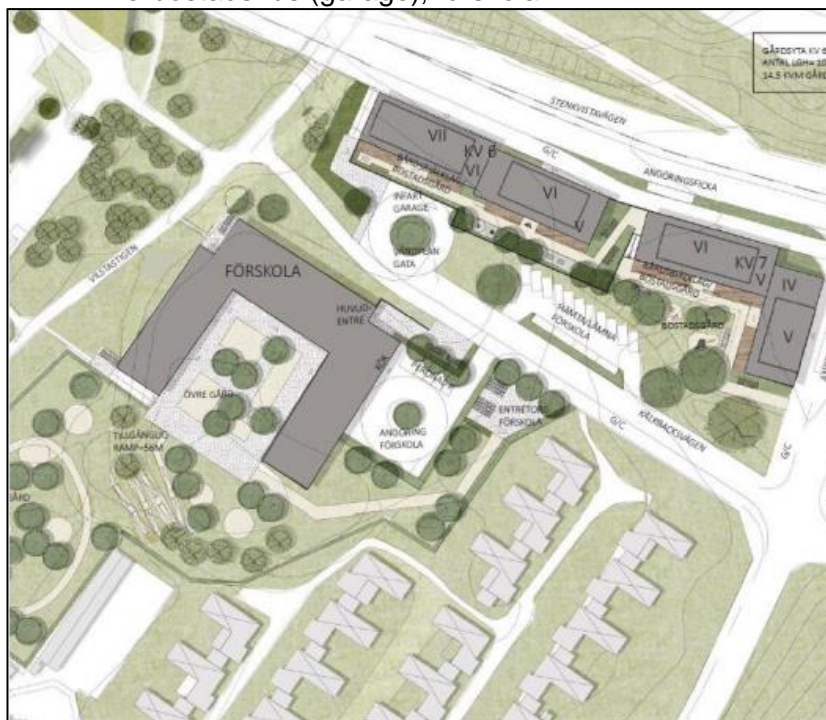
Figur 4. Illustration över planerade bostadshus och förskola inom delområdet Kälkbacksvägen. Källa: Dp Hövdingen 1 m.fl. Eskilstuna kommun.

- Flerbostadshus (garage), förskola.

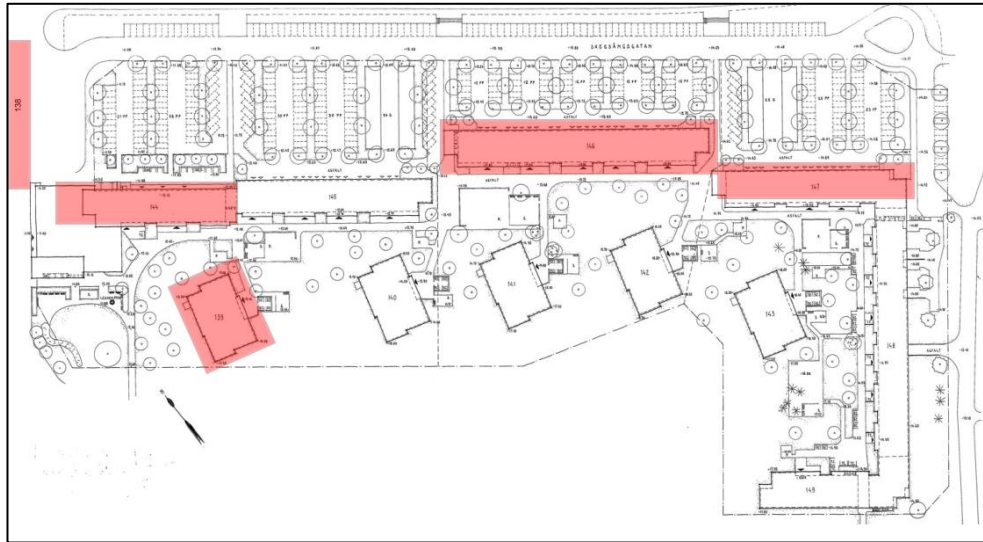
Figur 6. Arkivunderlag från tidigare geotekniska undersökningar markerat i rött inom delområdet Stenkvistavägen [4].

Tidigare sonderingar inom området visar på en jordprofil som består av 0 - 4 m lera som överlagras 0 – 4,7 m fastare friktionsjord av moräntyp innan berg påträffas. Undersökningarna utfördes av Kadesjö 1964 inom de röda områdena i figur 6.

Leran påträffas främst inom den västra delen av delområdet i sektion A och B (se sektionsritning 101G1125), och bedömdes som lös.
