PROJEKTERINGS PM GEOTEKNIK

Eskilshem 4:1 Kapellbacken

GEOTEKNISK UNDERSÖKNING

PROJEKTERINGS PM GEOTEKNIK
DATUM: 2021-10-01
 UPPDRAGSLEDARE: LARS O WALTERSSON
 ESKILSHEM 4:1 KAPELLBACKEN

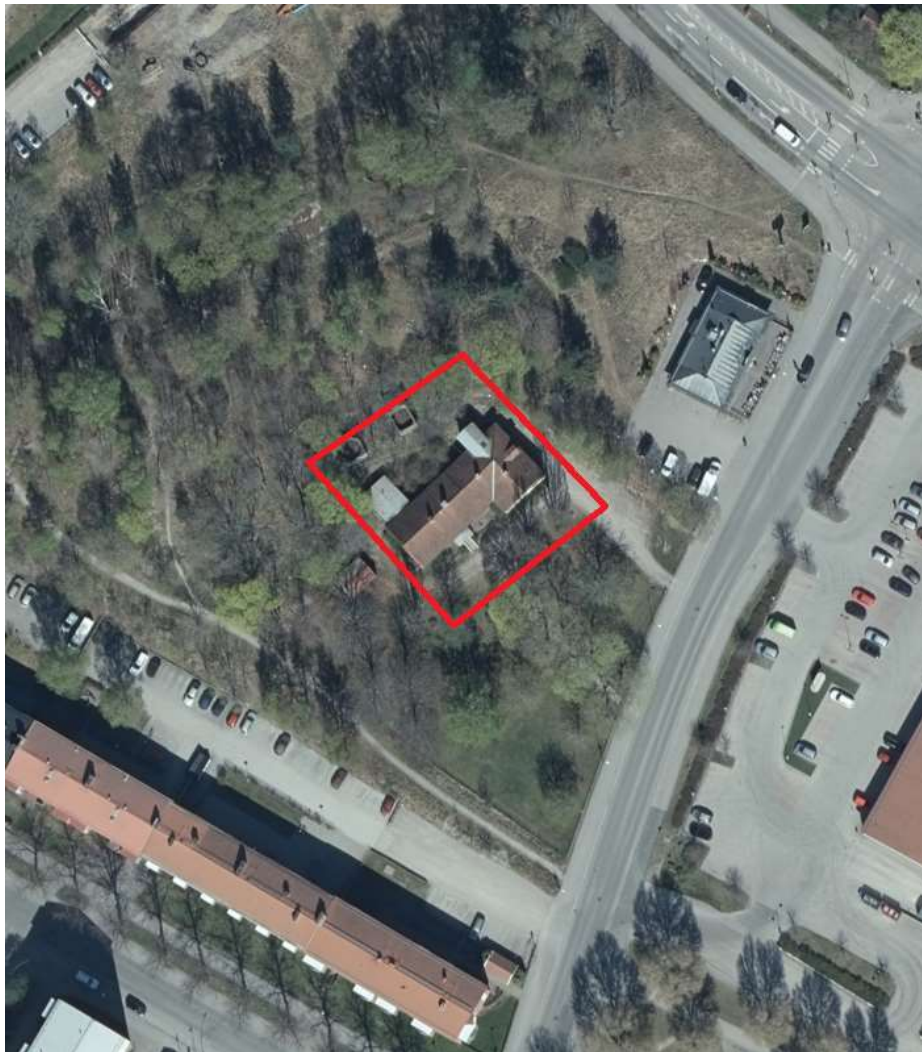
Figur 1: Undersökningsområde

Sweco har på uppdrag av Eskilstuna kommun utfört en översiktlig geoteknisk undersökning för detaljplan inför nybyggnationen av en förskola inom delar av fastigheten Eskilshem 4:1 i Eskilstuna. Undersökningsområdet är schematiskt presenterat med röd färg i Figur 1.

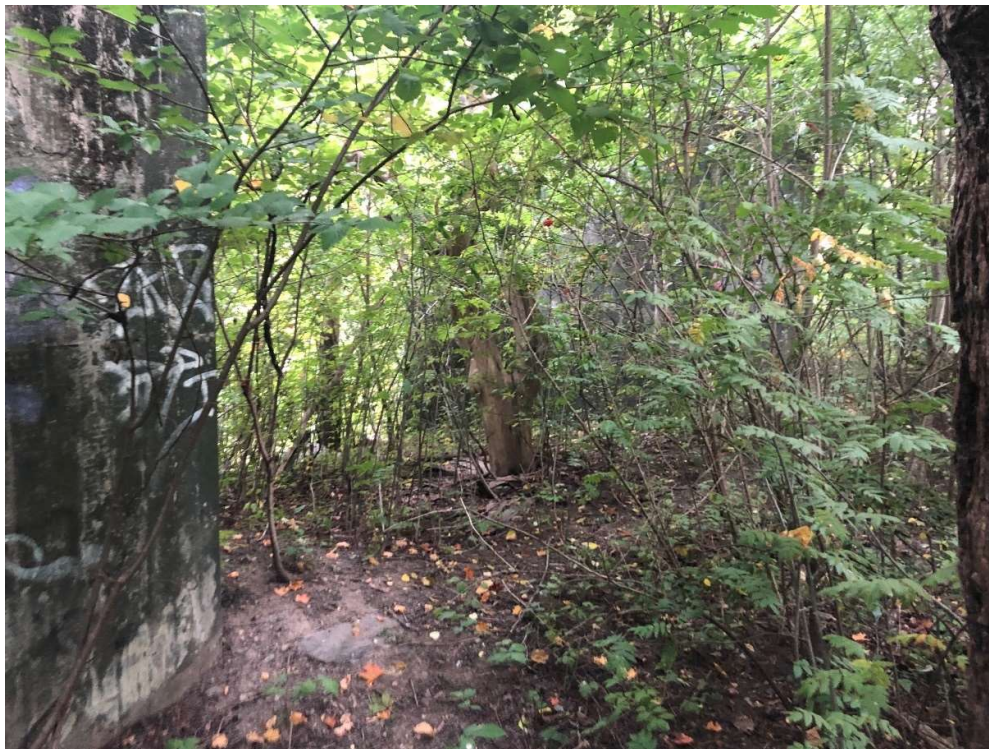
Figur 2: Foto från platsbesök, fotot är taget mellan östra bunkern och borrhunkt 21S06

Aktuellt område utgörs idag av skog eller sly. Området är kuperat och det förekommer sten och block i markytan. Berg i dagen har hittats nordöst om borrhunkt 21S07. Marknivåerna för inmätta borrhpunkter varierar mellan cirka +13,2 och +18,3 och marknivån ökar generellt från söder till norr. Se Figur 2.
