Dagvattenutredning för DP Odlarvallen 5 Odlaren 1:93 m.fl.

Eskilstuna kommun

Granskningsversion 1.0, 2021-05-03

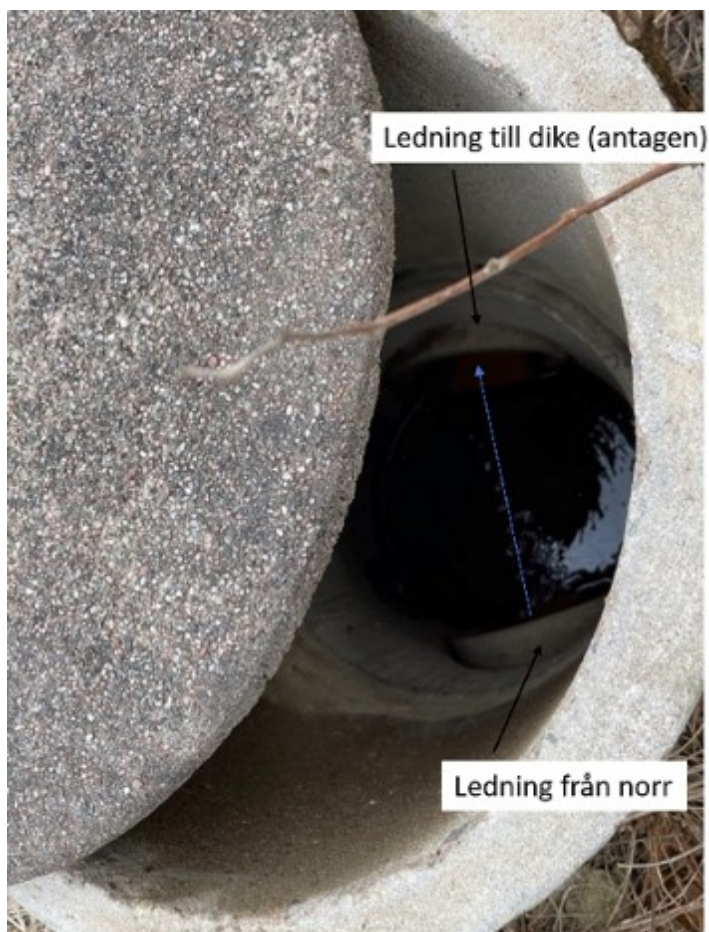
Figur 11. Dagvattenbrunn 1 (se Figur 10) inom planområdet. Inlopp från norr och vidare avledning söderut mot diket. Foto: WRS (2021-04-19).

I planområdets nordöstra del, på fastighet Odlarvallen 8, finns det två diken som tar emot dagvatten från norra delen av området, se Figur 10. Vid norra gränsen av planområdet går en dagvattenledning som leder dagvatten från villaområdet i norr mot diket i sydlig ritning, se Figur 10 och Figur 11. Det finns två brunnar på fastigheten som dagvattnet norrifrån leds via för att sedan ledas vidare till diket. Till brunn 2 (Figur 10) bedöms både markavvattningsledningar ledas liksom dagvattenledningar för avledning av dagvatten från området norr om planområdet.

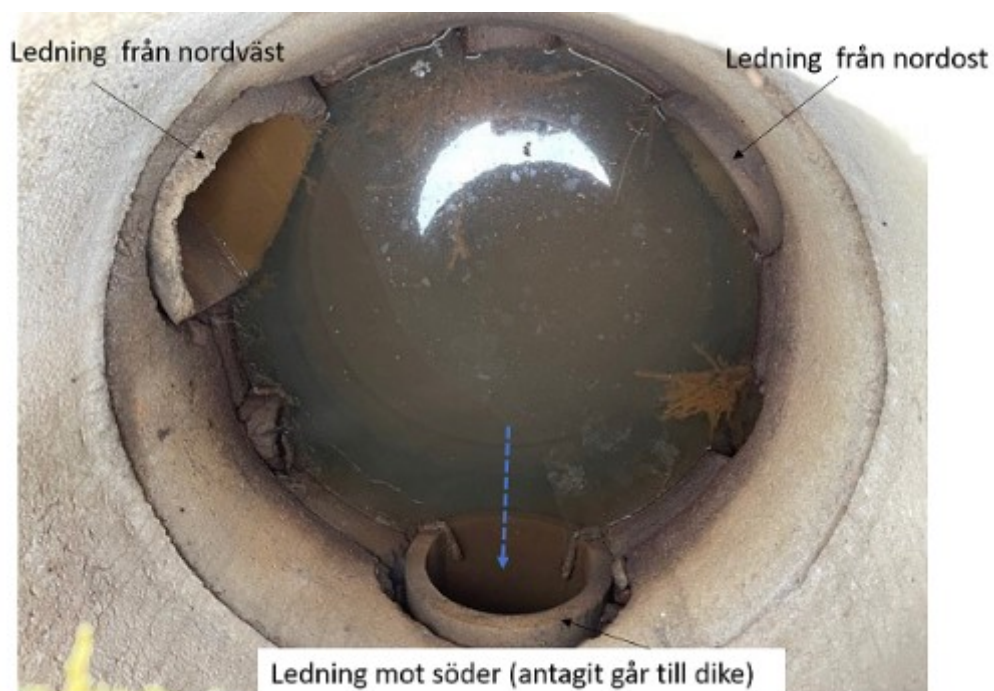
Figur 12. Dagvattenbrunn 2 (Figur 10) inom planområdet tar emot vatten från 5 ledningar och leder det vidare söder ut mot diket. Foto: WRS (2021-04-19).

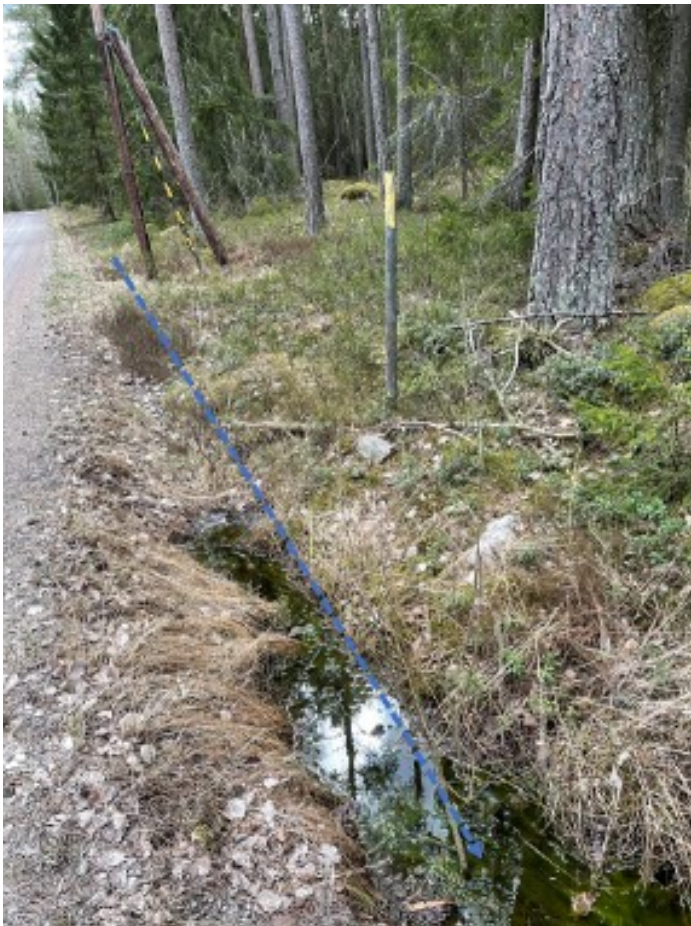
Figur 13. Befintligt dike vid Fasanvägen Foto: WRS (2021-04-19).

En stor del av dagvattenavrinningen från skogsområdet inom planområdet i söder rinner ytligt till huvuddiket. Den sydöstra kanten av planområdet rinner till avskärande dike vid Fasanvägen (Figur 13) som rinner norrut mot det stora diket som går mitt genom området.

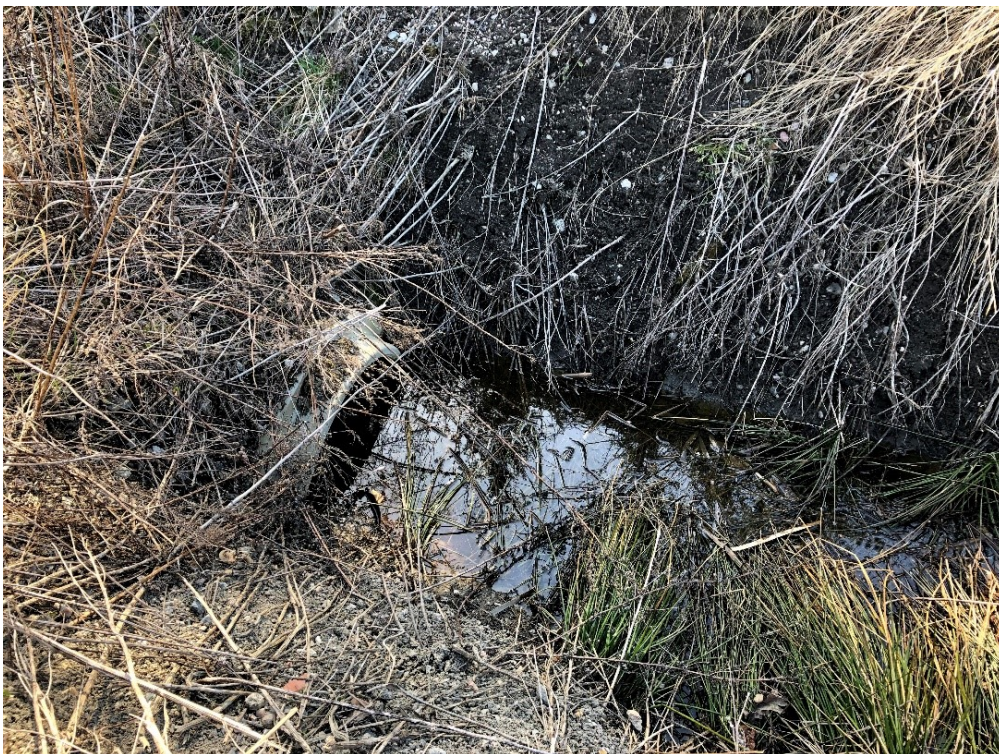
Figur 14. Trumma på östra sidan under Fasanvägen där mycket sediment ansamlats. Foto: WRS (2021-04-19).

Vid platsbesöket (210419) gjordes en inmätning av diket inom planområdet och trumman under Fasanvägen. Från Fasanvägen och västerut har diket ett tydligt fall västerut. På östra sidan om Fasanvägen är både dikesbotten och vattenytan betydligt planare men indikerar ändå ett svagt fall västerut, se Figur 18 och Figur 19. Vid östra delen av trumman under Fasanvägen noterades att sediment ansamlats vilket bedömdes påverka höjden på dikesbotten, se Figur 14.

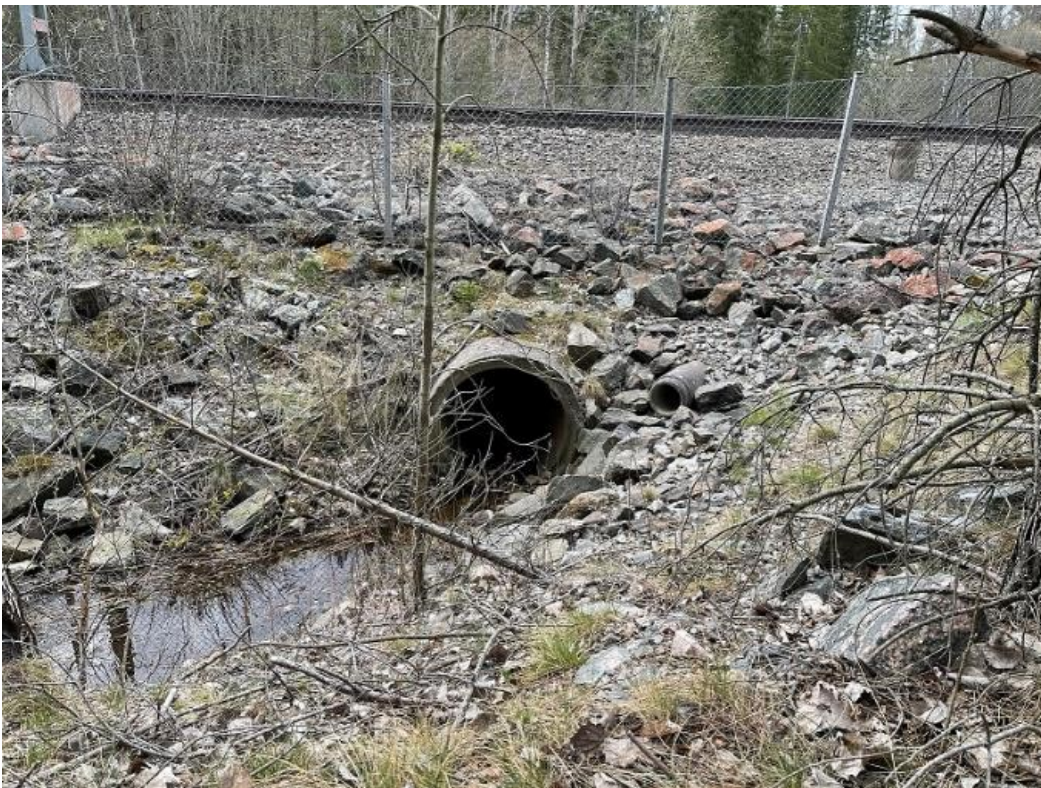
Figur 16. Trumma (100 cm diameter) under järnvägen som tar emot vatten från stora dike. Foto: WRS (2021-04-28).

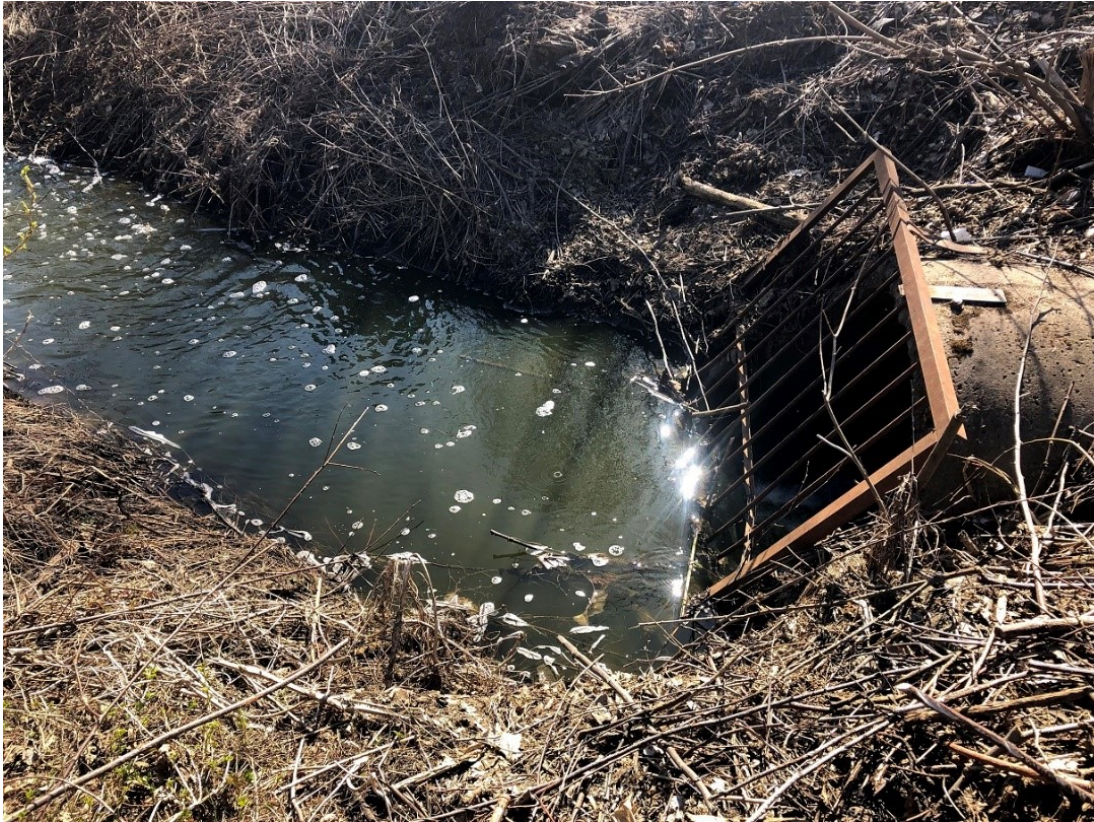
Figur 17. Dagvattenledning nordväst om planområdet vid väg 53 och Trumptorp-Hällberga vsf som tar emot dagvatten från planområdet. Foto: WRS (2021-04-19).

Planområdet ingår i ett ca 50 hektar stort avrinningsområde och avvattnas i ett större dike som är en del av torrlägningsföretaget Västertorp-Kalkbergstorp, se Figur 9 och Figur 15. Det finns mindre diken i nordsydlig riktning som mynnar ut i det större diket, se Figur 10. Diket avleder vattnet västerut och går under järnvägen, i en trumma med diameter 100 cm (Figur 16) och vidare i ett dike innan dagvattnet rinner norrut och ansluter till befintliga dagvattenledningar, se Figur 9 och Figur 17.

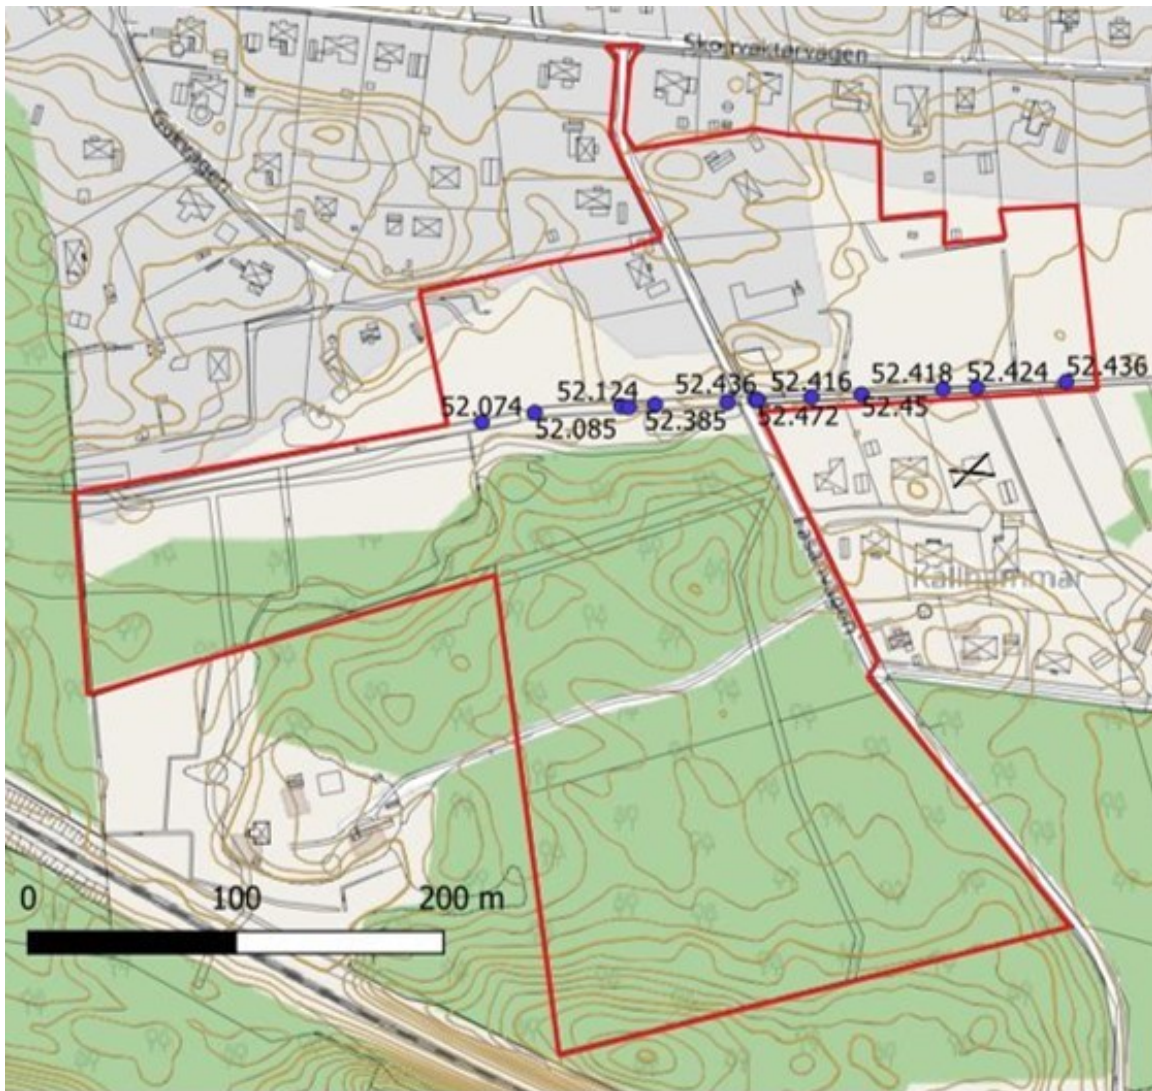
Figur 19. Inmätning av vattenyta på dike inom planområdet. Google street map (underliggande kartbild).
