PM GEOTEKNIK

Hällby

Hällby detaljplan, Eskilstuna Kommun

Datum	2021-02-14
Uppdragsnummer	1320052342
Utgåva/Status	Projekteringsunderlag

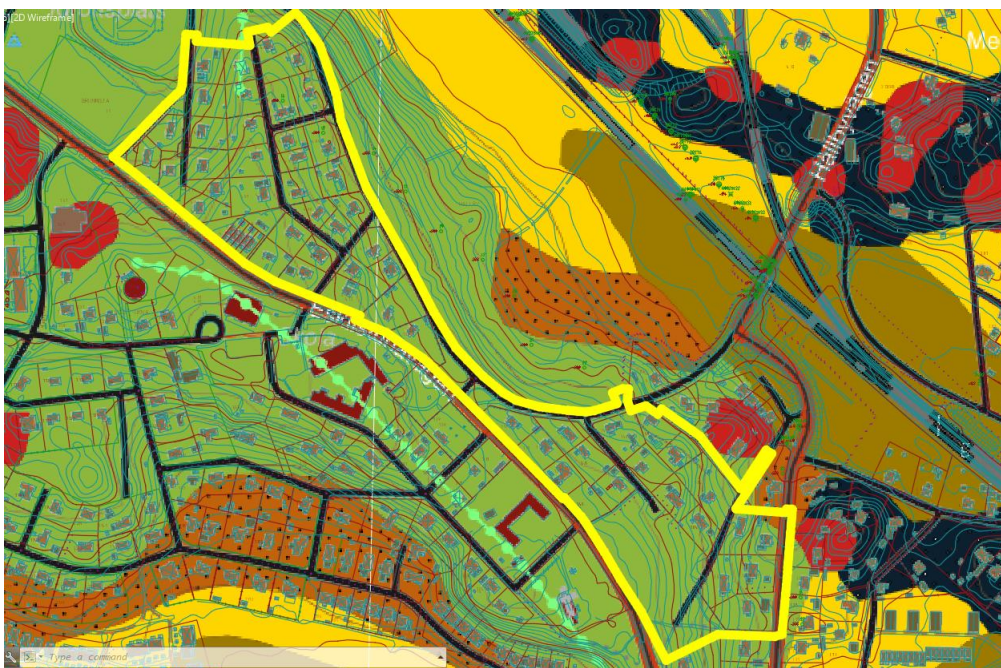
Figur 1. SGU jordartskarta med gräns Hällby Norra, gulmarkerad.

Enligt Jordartskartan från SGU består området där detaljplanen för Hällby Norra planeras av isälvs sediment (s.k. Strömsholmsåsen). I öster om området förekommer lera.

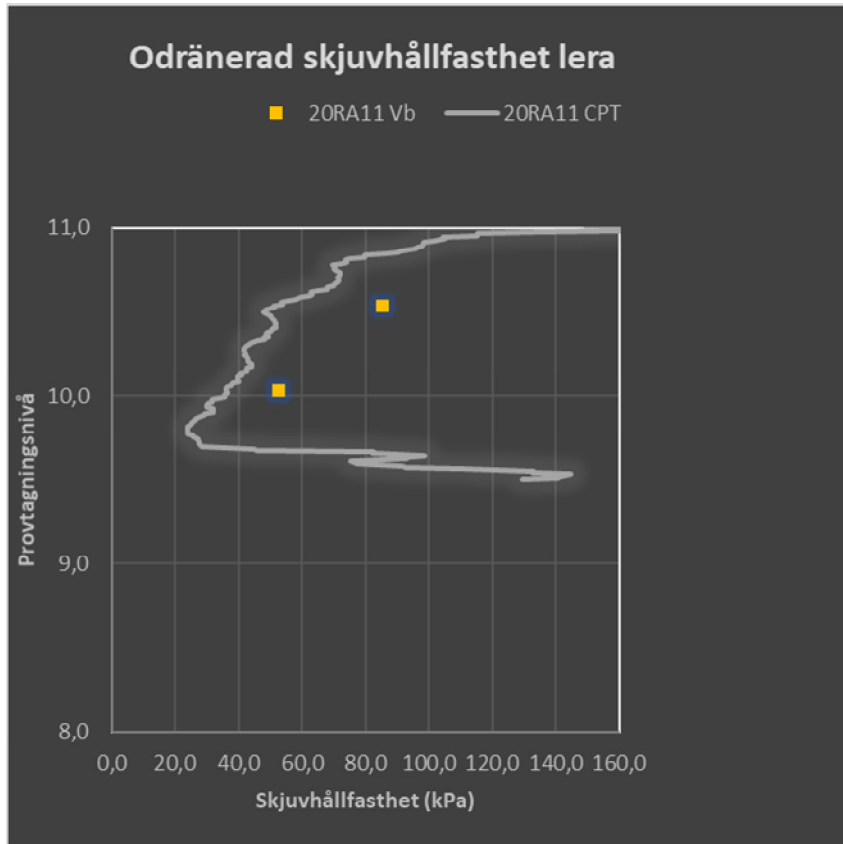
Figur 2. Skjuvhållfasthet lera punkt 20RA11

För att bedöma lerans skjuvhållfasthet har vingförsök utförts och CPT i punkt 2ORA11. Resultatet visar på att leran har en reducerad odränerad skjuvhållfasthet på över 20KPa och sammanställning av skjuvhållfasthet redovisas av figur 2 nedan:
