Rapport dagvattenutredning

Dagvattenutredning för fastighet Förvaltaren 2

Dagvattenutredning för Förvaltaren 2, Eskilstuna

Dagvattenutredning för kvartersmark inom detaljplan för fastighet Förvaltaren 2,
Eskilstuna kommun.

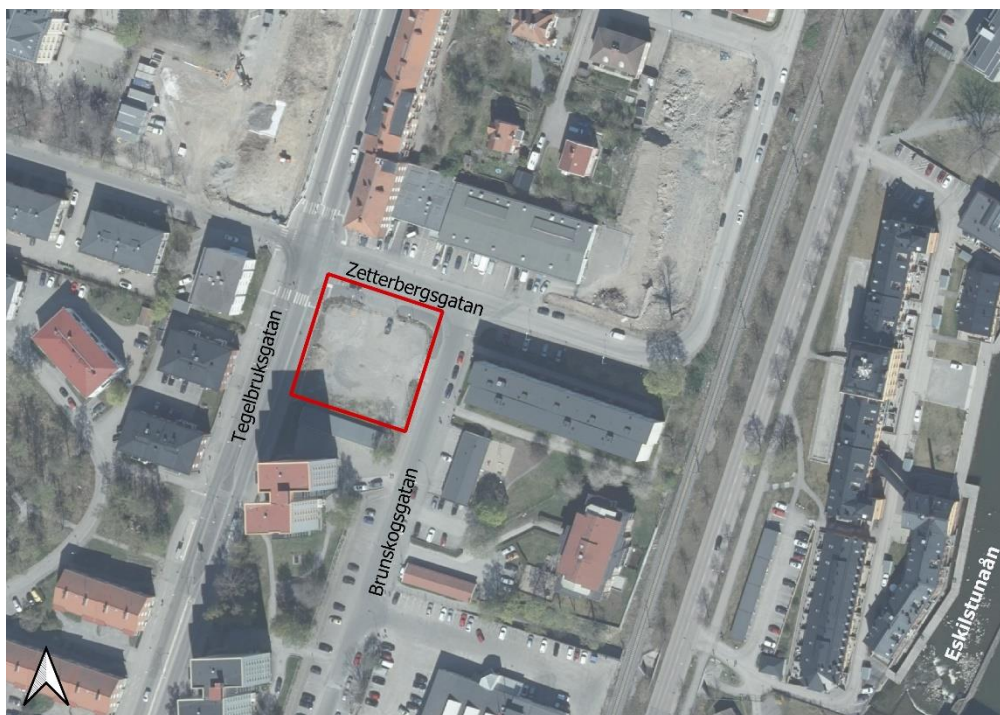
Figur 2 Planförslagets ungefärliga utbredning markerat med röd linje

Planområdet omfattar fastigheten Förvaltaren 2 i stadsdelen Nyfors, söder om Eskilstuna centrum och väster om Eskilstunaån, och angränsar till Tegelbruksgatan, Zetterbergsgatan och Brunskogsgatan, se Figur 2. Planförslaget innefattar en viss utökning av den nuvarande fastighetsgränsen mot Zetterbergsgatan.

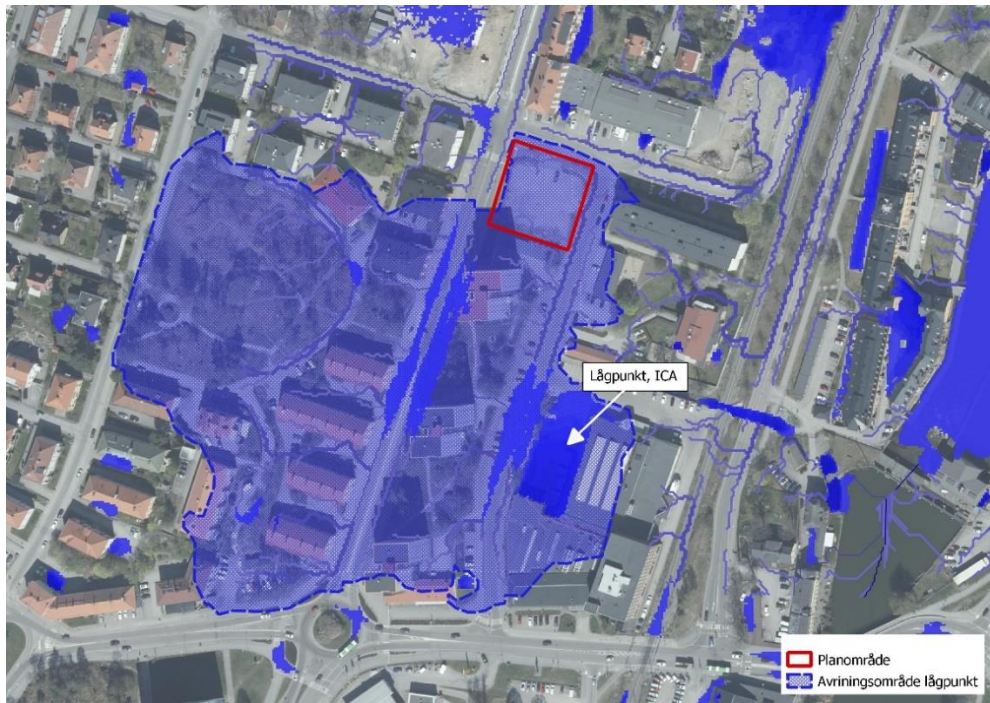
Figur 5 Avrinningsområde för lågpunkt vid ICA Supermarket, vilket planområdet ligger inom (Scalgo Live, 2022)

Planområdet är flackt, med höjder som ligger mellan ca +22,1 till ca +22,9. Fastigheten ligger något högre än angränsande fastighet (Förvaltaren 1) samt kringliggande gator. En mindre höjdrygg finns tvärs över planområdet som ger avrinning dels mot sydöst (mot Brunskogsgatan), dels mot nordöst (Zetterbergsgatan). Avrinningen mot Zetterbergsgatan sammanstrålar med övrigt flöde från planområdet i korsningen Zetterbergsgatan/Brunskogsgatan. Flödena samlas i en lågpunkt på parkeringsplatsen vid ICA supermarket på Brunskogsgatan. Från lågpunkten rinner vattnet vidare österut och korsar järnvägen samt Kyrkogatan via underfart för gång- och cykeltrafik, för att till slut nå Eskilstunaån, se Figur 4. Avrinningsområdet för lågpunkten vid Ica supermarket visas i Figur 5.

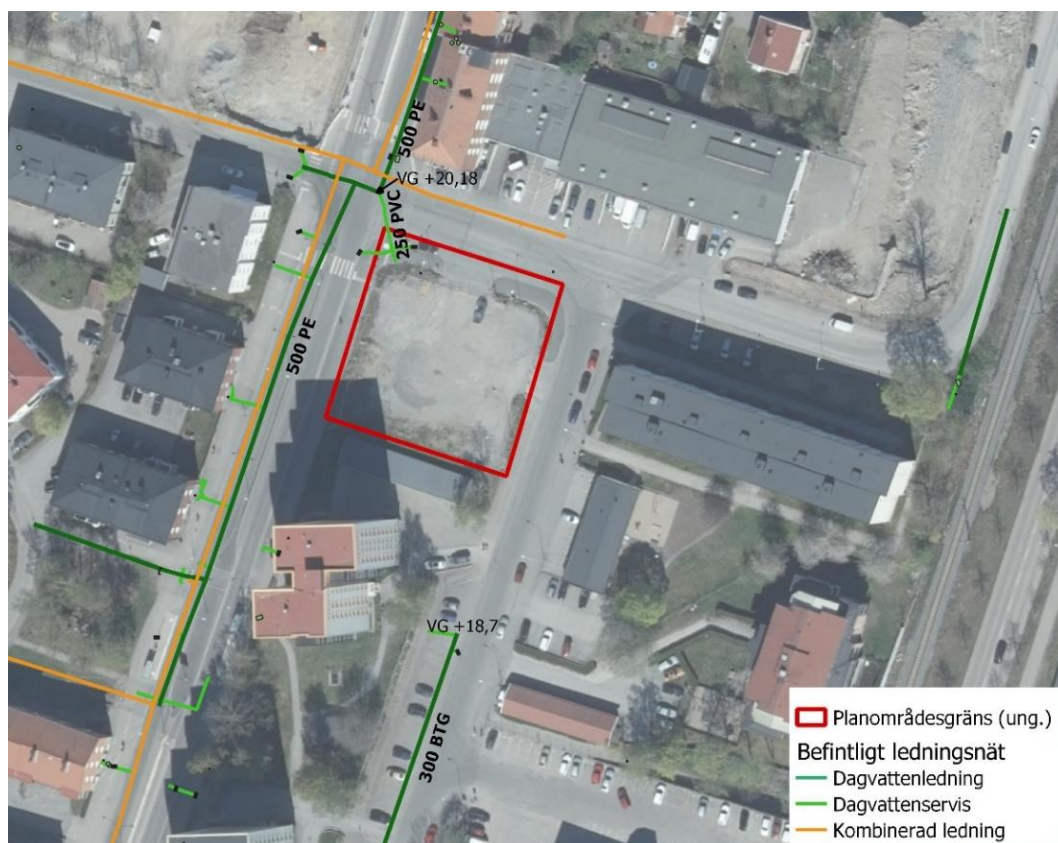
Figur 7 Befintligt dag- och kombinerat ledningsnät kring planområdet (ESEM, 2022 via Ledningskollen.se)

Fastigheten ligger inom verksamhetsområde för dagvatten och är idag ansluten via servis (250 PVC) till dagvattenledningsnät (500 PE) i Tegelbruksgatan, se Figur 7. Servisen ligger i fastighetens nordvästra hörn. Till servisen ansluter utöver fastigheten även vägdagvatten via två rännstensbrunnar vid korsningen Zetterbergsgatan-Tegelbruksgatan. I Tegelbruksgatan finns även ett kombinerat ledningsnät. I Brunsborgsgatan finns en dagvattenledning med dimension 300 mm, ca 40 m söder om planområdet.

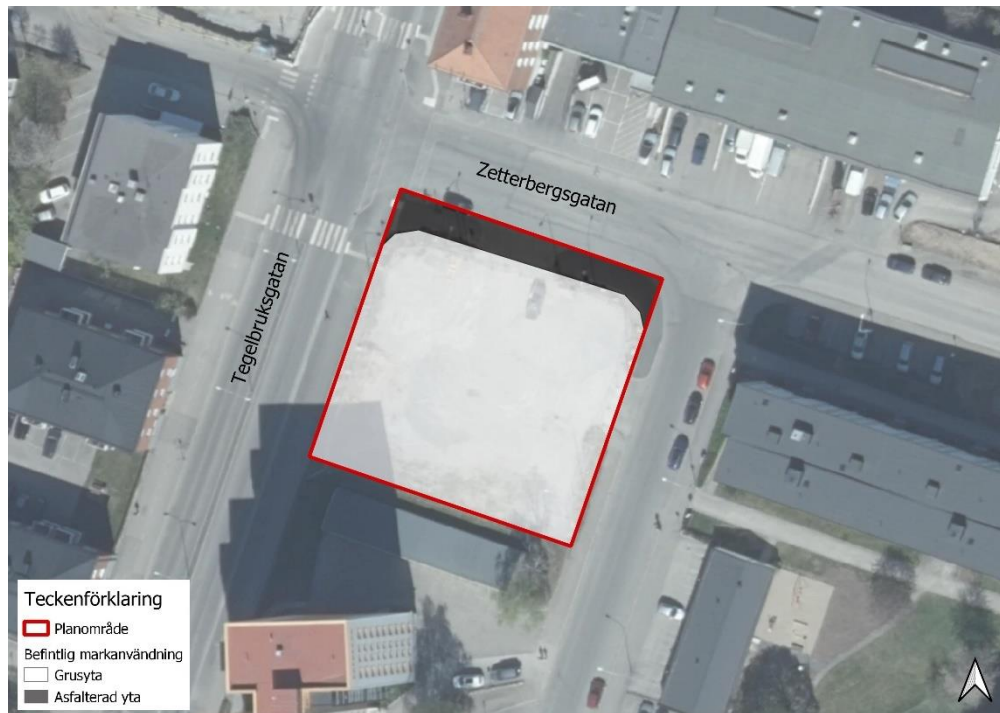
Figur 9 Befintlig markanvändning inom planområdet.

För närvarande består marken inom planområdet av en grusad yta, med mindre inslag av vegetation/gräsytor, samt asfalterad trottoar och infart vid Zetterbergsgatan, se Figur 9.

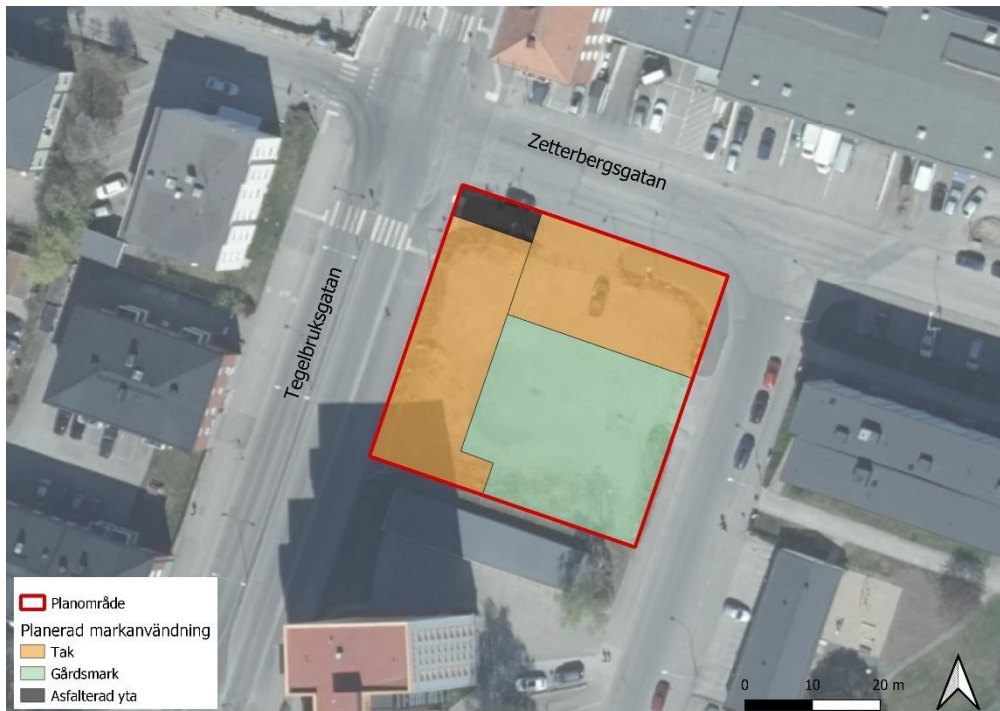
Figur 10 Planerad markanvändning enligt utkast till plankarta (Ramboll, 2023-02-10)

Framtida utformning enligt senaste arbetsutkast (2023-02-10) till plankarta visas i Figur 10. Flerfamiljshus planeras att uppföras längst med Tegelbruksgatan och Zetterbergsgatan. Innanför bebyggelsen, mot angränsande fastighet samt mot Brunskogsgatan, planeras en gårdsyta med grönytor. Ett mindre torg planeras i planens nordvästra hörn. Torget är den enda ytan inom planen som blir allmän plats.

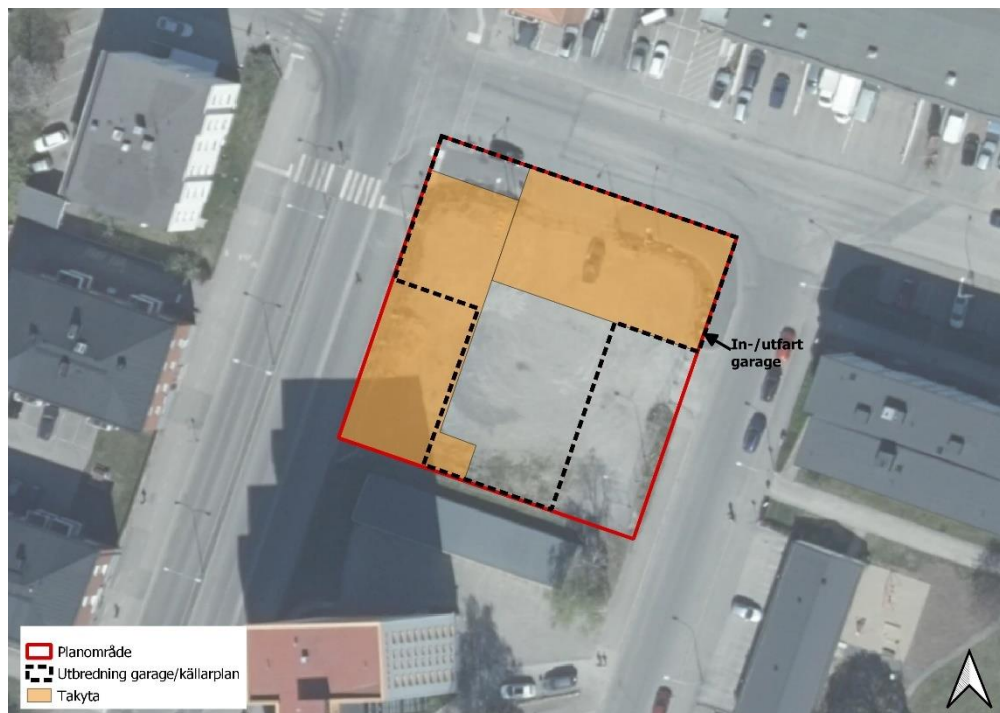
Figur 11 Ungefärlig utbredning av underliggande garage/förråd markerad med svart streckad linje (enligt skisshandling, AQ³ arkitektur, 2022-12-22).

En underliggande källarvåning med garage och förråd planeras under delar av planområdet, ungefärlig utbredningen enligt skisshandling (AQ³ arkitektur, 2022-12-22) visas i Figur 11.

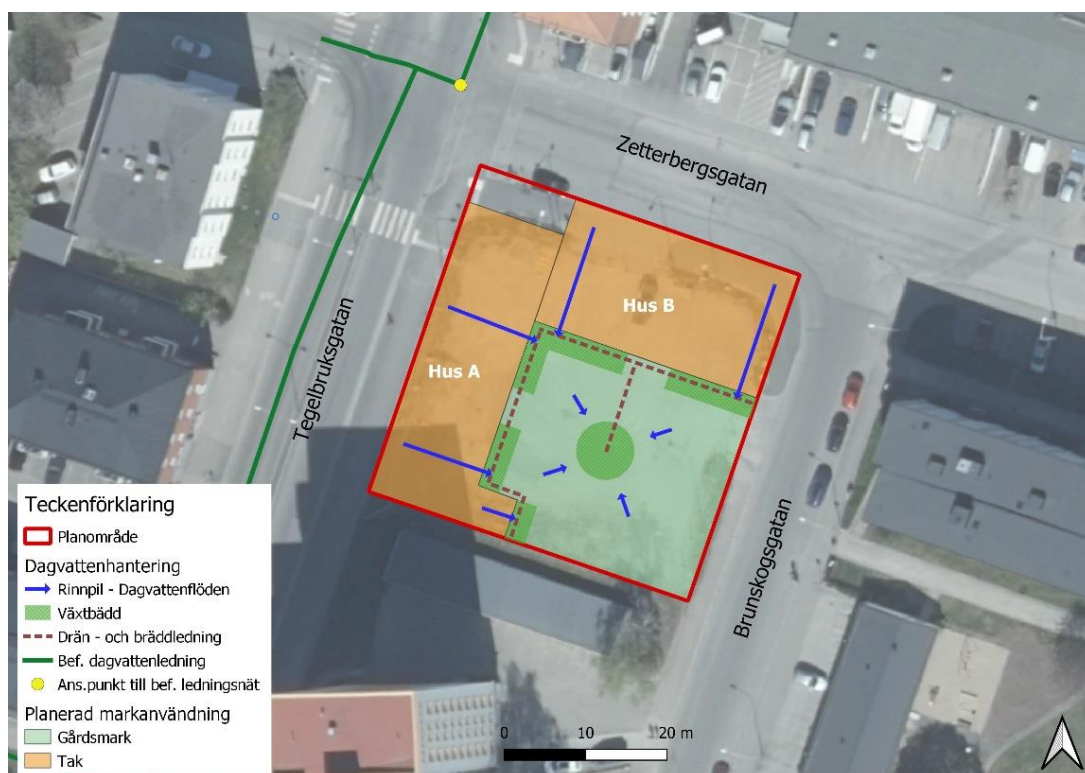
Figur 12 Föreslagen dagvattenhantering inom kvartersmarken. Takytorna avvattnas mot och omhändertas inom gårdsmarken. Total area för illustrerade växtbäddar är ca 145 m². Drän- och bräddledningar ansluts till kommunalt dagvattennät i Tegelbruksgatan.

Avrinningsyta	Red. area [m ²]	Erforderlig fördröjnings-volym [m ³]	Ung. ytanspråk växtbäddar [m ²]
Hus A	500	9	56
Hus B	460	8	52
Gårdsmark	300	6	37
Totalt	1160	23	145

För att klara att infiltrera tillräcklig stor del av årsnederbörden behöver växtbäddarna ha en infiltrationskapacitet som motsvarar intensiteten av ett 2-årsregn med 2,5 timmars varaktighet (Stockholms stad, 2017). För att uppnå detta behöver föreslagna växtbäddar ha en infiltrationshastigheten på minst 25 mm/h.

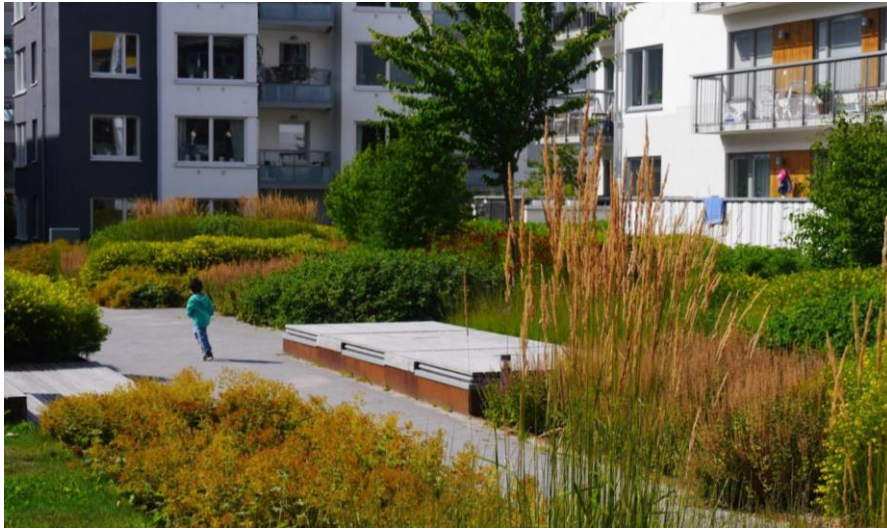
Figur 13 Exempel på bostadsgård på bjälklagskonstruktion, kvarteret Båtklubben, Stockholm (foto Jonatan Malmberg, källa PBL, 2019)

Norra Djurgårdsstaden och Henriksdal i Stockholm. Figur 13 visar en bild från kvarteret Båtklubben i Henriksdal där perennplanteringar, buskage och mindre träd planterats ovan garage.
