MUR (MARKTEKNISK UNDERSÖKNINGSRAPPORT)/GEOTEKNIK  
**VALPEN 3, ESKILSTUNA**

**UPPDRAG** 315789, Valpen 3 - Eskilstuna  
Titel på rapport: Geoteknisk undersökning Valpen 3, Eskilstuna  
Status: Slutrapport  
Datum: 2021-09-03

En Markteknisk undersökningsrapport (MUR) är en faktabaserad handling som redovisar omfattning och resultat av utförda geotekniska och hydrogeologiska undersökningar.

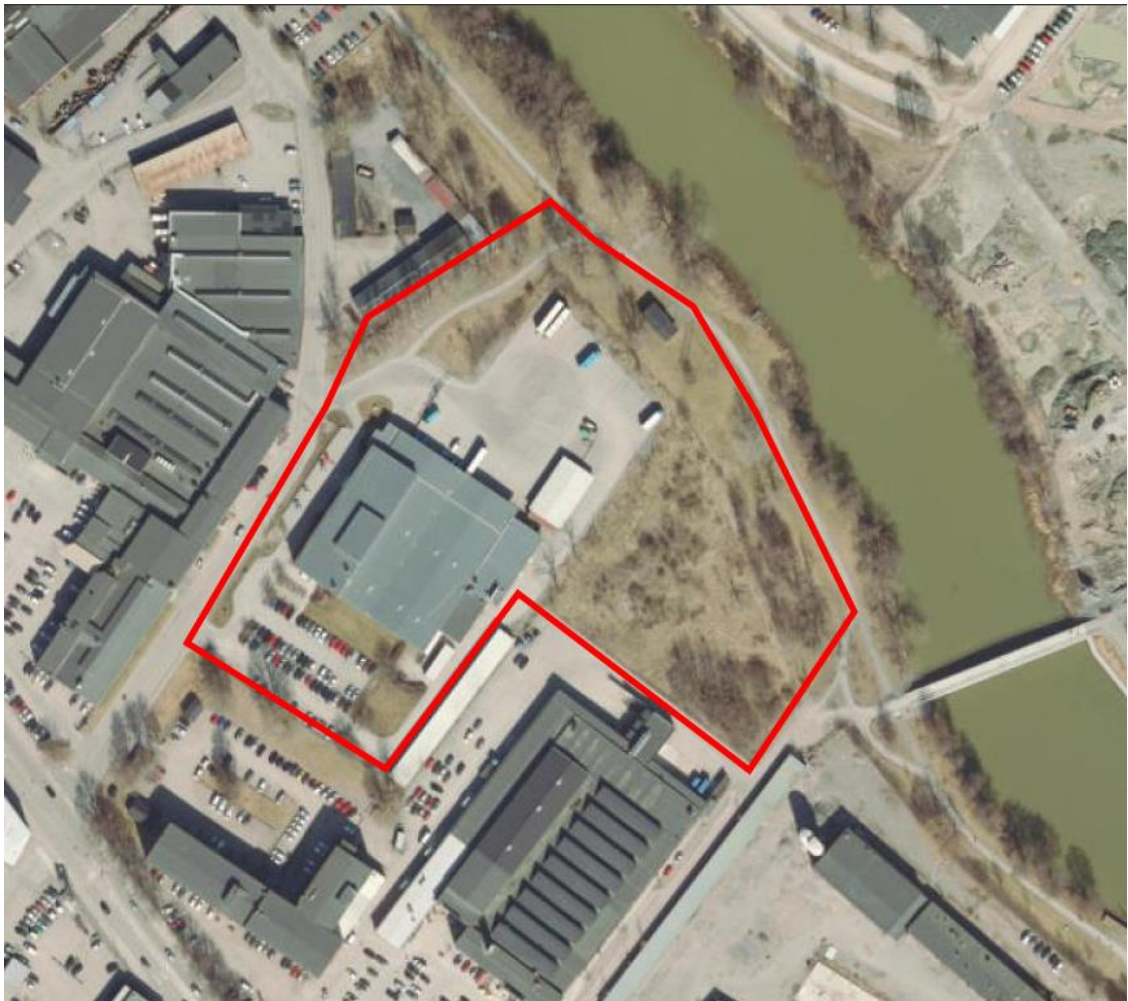
Figur 1. Undersökningsområde inför kommande detaljplaneskede inom fastigheten Valpen 3. Grönytan öster i bild har fyllts upp med makadam och är i dagsläget en parkeringsyta. Källa: ArcGIS Online.

Undersökningsområdet är beläget i de centrala delarna av Eskilstuna, mellan Björksgatan och Stenmansgatan, intill Eskilstunaån. Inom fastigheten finns en befintlig byggnad som bedrivs av PostNord, hårdgjorda ytor för logistik samt en nyligen angjord parkering öster om byggnaden, se figur 1.

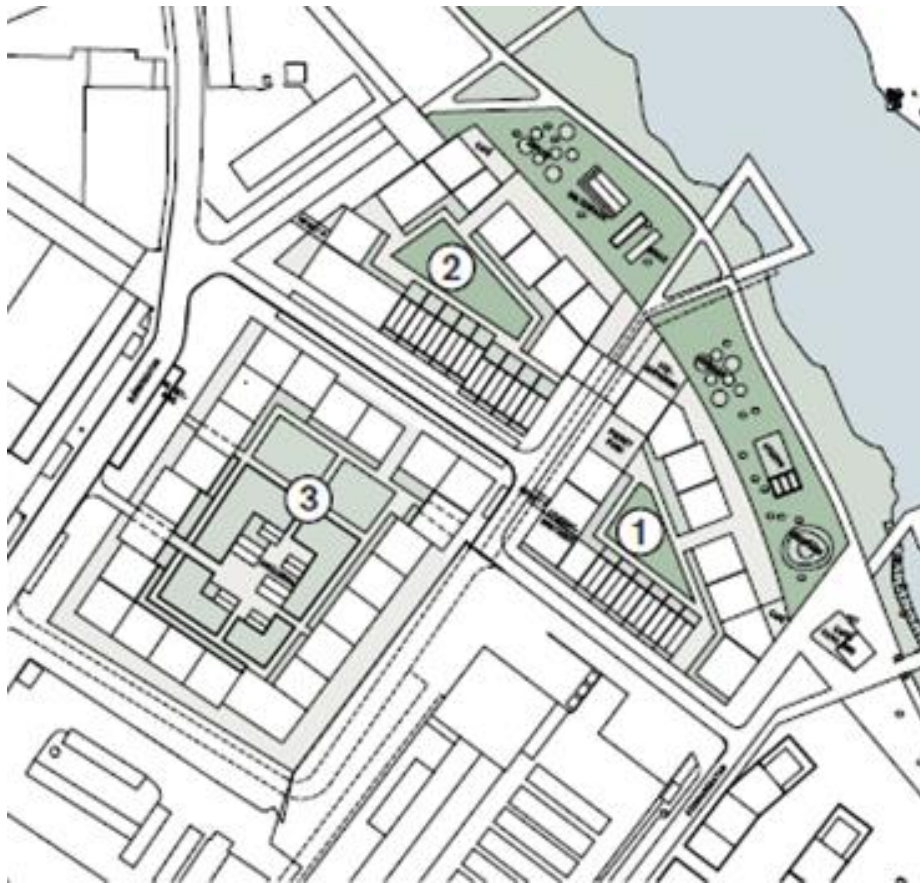
Figur 2. Förslagsskiss över planerad byggnation inom Valpen 3. För område 1 & 2 planeras flervåningshus (4-10 våningar med källare) och inom område 3 skola, centrumverksamhet samt bostadshus/flervåningshus.

Geoteknisk utredning med syftet att översiktligt utreda de geotekniska förhållandena inom fastigheten Valpen 3. Inom fastigheten planeras flervånings bostadshus 4-10 våningar, skola, kontor och centrumverksamheter, se figur 2 med beskrivning. Utförd undersökning ska utgöra underlag inför kommande detaljplaneskede.
