RAPPORT dagvatten, steg 1 - nulägesinventering

Uppdrag
Hällby-Ökna

UPPDRAGSNUMMER
22002

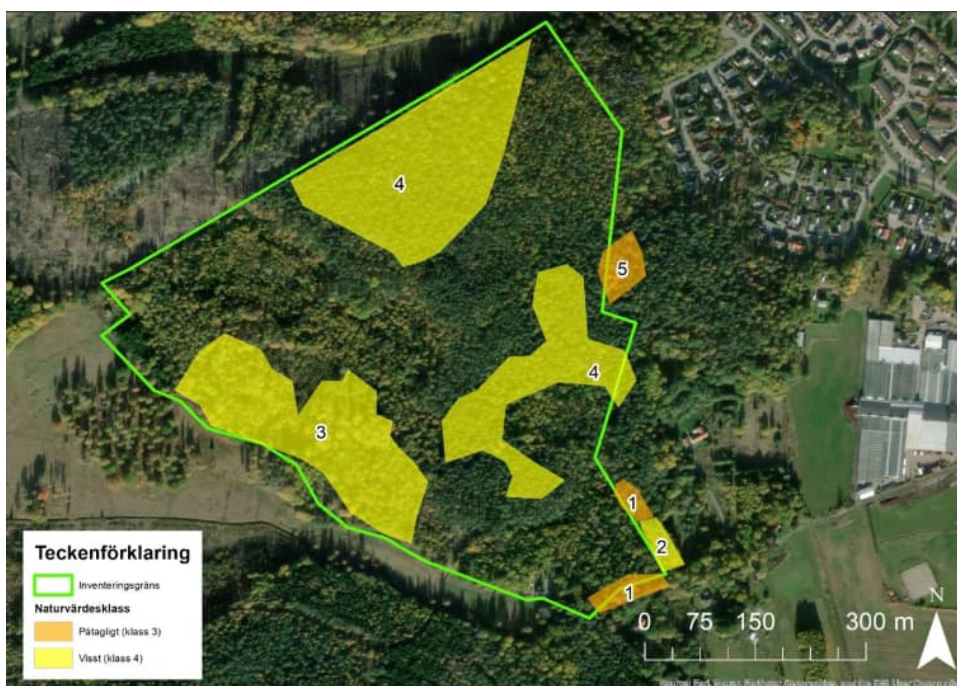
Område 5 är ett sumpskogsparti med fuktgynnade väster och mossor. Området bör enligt naturvärdesinventeringen bevaras i sin helhet och lämnas för fri utveckling.

Figur 10. Figur hämtad från Naturföretagets naturvärdesinventering (2023).

Område 5 ligger i övre delen av svackan ned mot Lilla Movägens västra del. Ur ett dagvattenperspektiv noteras att naturvärdet är nära sammankopplat med grundvattennivån och att denna därför inte bör sänkas. Sänkning av grundvattennivån kan uppstå genom ökad avledning av vatten från området eller ett minskat tillflöde av vatten till området.
